PM

Karlskrona, Spårvägen 9 Miljöteknisk markundersökning samt översiktlig geoteknisk utredning

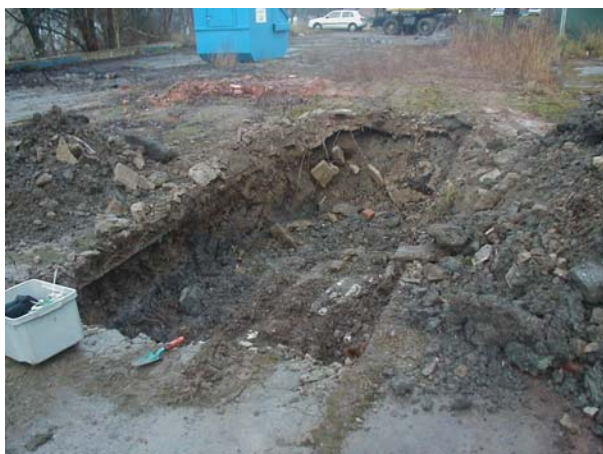
Figur 3. Provgrop 9

Fyllningen består av jord, sten, block, byggrester, kol och slagg. I två av groparna luktrade fyllningen relativt starkt av smörjolja (eller liknande) respektive diesel. Den grop som luktrade smörjolja grävdes mellan två smörjgropar.

Punkt	Ämnen med förhöjda halter (> KM, <MKM)	Ämnen med höga halter (>MKM)	Planerad markanvändning
Norra delen			
7			<i>parkering</i>
8	metaller	olja (2 x MKM)	<i>parkering</i>
4	olja		<i>parkering / byggnad</i>
6	PAH	metaller (6 x MKM)	<i>trädgård</i>
Södra delen			
9	olja, PAH, ev. metaller		<i>byggnad</i>
2		metaller (2 x MKM)	<i>byggnad / trädgård</i>
5		olja (2 x MKM) PAH (5 x MKM)	<i>trädgård</i>
10		metaller (1 x MKM)	<i>trädgård / byggnad</i>
1		PAH (2 x MKM)	<i>trädgård / byggnad</i>

Av geotekniska skäl måste all fyllning under de blivande byggnaderna schaktas bort. Grundläggning av byggnaderna kan sedan utföras på konventionellt sätt på packad återfyllning. I samband med projekteringen av eventuell byggnad bör geotekniker kontaktas för mer detaljerade uppgifter om urgrävning, återfyllning och dimensionering.

På grund av de föroreningar som finns i fyllningen måste de massor som grävs ur, läggas på deponi för icke-farligt avfall, eller renas, vilket är kostsamt. Möjligen kan en del av den fyllning som är mindre förorenad skiljas ur och läggas på exempelvis utfyllningsområde för industriändamål i Torsfors. Detta utförs i så fall med hjälp av kompletterande undersökningar i samband med saneringen. Sanering av massorna skall utföras i samråd med miljötekniker och tillsynsmyndighet.

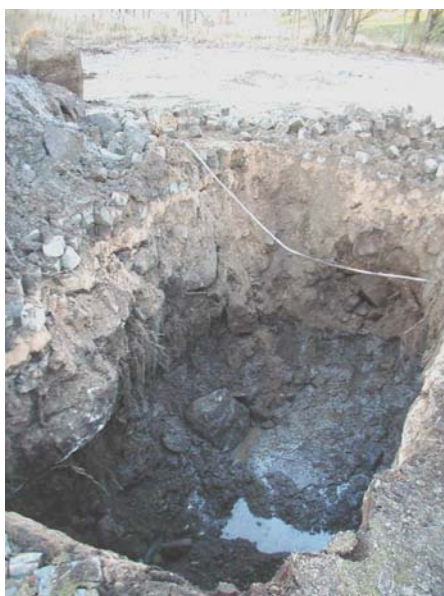
Figur 5. Provgrop 4

Djupet till berg varierar här mellan ca 1 m och mer än 2 m. I den västra delen av detta delområde finns dock berg i dagen. Fyllningen består av sand, grus, sten och block. Fyllningen och moränen luktade starkt av diesel i två av groparna.

Vid blivande parkeringsytor, norr om de blivande byggnaderna, finns i fyllningen låga till måttliga halter föroreningar. I moränen är oljehalten hög i närheten av det tidigare sanerade området, men avtar västerut. Även om oljehalten i jord är relativt låg i fyllningen, finns troligen dieselångor i massorna vilket gör att de luktar och att PID-mätningarna delvis har givit utslag. Dessa ångor kommer sannolikt från moränen. (PAH-halter har inte analyserats i detta område.)

Oljeförorenad jord i närheten av det tidigare (ofullständiga) saneringsområdet bör schaktas bort och läggas på godkänd komposteringsanläggning, t ex Affärsverkens anläggning i Bubbetorp. I samband med detta bör förorenat grundvatten initialt tas omhand av godkänd mottagare. Så småningom kan troligen tillrinnande vatten återföras till schaktgropen. Fyllning med låga oljehalter kan eventuellt läggas på utfyllnadsområde för industriändamål. De exakta målen med saneringen (den kvarvarande mängd förorening som kan accepteras) får diskuteras med tillsynsmyndigheten.
