## Utgivningsdag

2008-06-16

## om vindsbränder i radhus och flerbostadshus

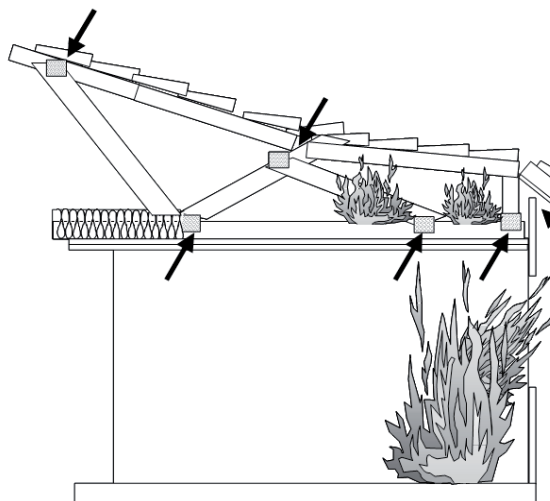
- Branden har snabbt spridits via takfot till vindsutrymmet.
- Takstolar på vinden har förlorat sin bärförmåga och fallit ned på det lätta bjälklaget.
- Slarv vid brandcellsavgränsningar på vinden vid genomföringar och ventilation.
- Brandcellsavgränsningen går ej hela vägen upp till tak eller saknas på vinden.

I de fall vindsbjälklaget utgjorts av en betongkonstruktion har det inte varit något problem att undvika brandspridning från vinden ner till övriga lägenheter under föreskriven tid. Vid lätta bjälklag har dock brand, som spridit sig upp till vinden t.ex. via takfoten, större möjlighet att ta sig ner i underliggande lägenheter. Svaga punkter har bl.a. varit att takstolarna i ett tidigt skede förlorat sin bärförmåga och fallit ned på bjälklaget, eftersom då de varit sammanfogade med spikplåtar som vid brand snabbt tappat sin funktion.

Figur 1. Exempel på svaga punkter i byggnadens brandskydd.

Det är byggherrens ansvar att uppfylla samhällskraven vid byggande. I befintlig bebyggelse ansvarar byggnadens ägare för att byggnadens säkerhet upprätthålls. Att projektera, bygga och upprätthålla ett väl fungerande brandskydd med lätta bjälklag kan göras på flera alternativa sätt. Viktigt är att kunskap och kompetens om dessa lösningar finns med vid såväl projektering, utförande som kontroll. Det är också viktigt att se till att övriga egenskapskrav för byggnaden samtidigt upprätthålls. Exempel på hur man kan lösa brandskyddet kan vara genom en brandcellsavgränsning som går upp till, eller över, taknocken, se figur 2. Detta förutsätter att man inte bryter brandcellsavgränsningen med genomföringar i efterhand, t.ex. vid kabelinstallationer.

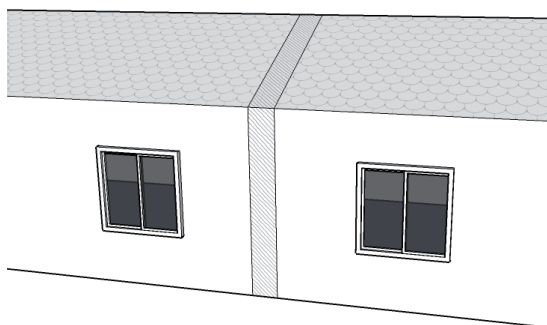
Figur 2. Brandcellsavgränsning mellan lägenheterna i ett radhus.
