## PM

### Kv Axel 1, Karlskrona

## Utredning avseende tidigare genomförd åtgärd av förorenad mark, inför planerad ny byggnation

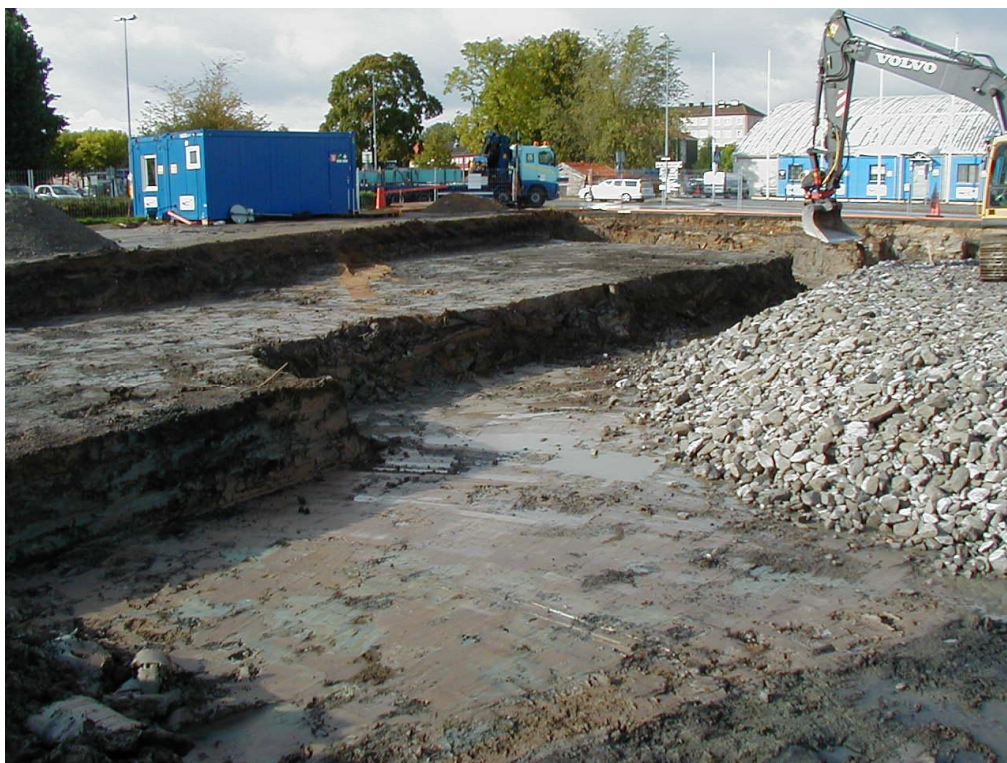
Av totalt 52 gröna enhetsvolymerna har 17 st lämnats kvar inom området. Kvarlämnade volymer är i huvudsak lokaliserade till södra delen av området (saneringsrutorna rad F, G och H) samt några enstaka volymer i östra delen av området, se figur 1. Kvarlämnade volymer är lokaliserade i huvudsak 1-1,7 m under markytan. I enstaka fall har även nivån 0,5-1,0 lämnats kvar.

**Figur 1.** Kvarlämnade gröna massor i sydväst. Återfyllnad med bergkross syns till höger i bilden.

Medelhalter av kvicksilver, bly, PAH-M och PAH-H överskrider KM. Inga medelhalter överskrider MKM.

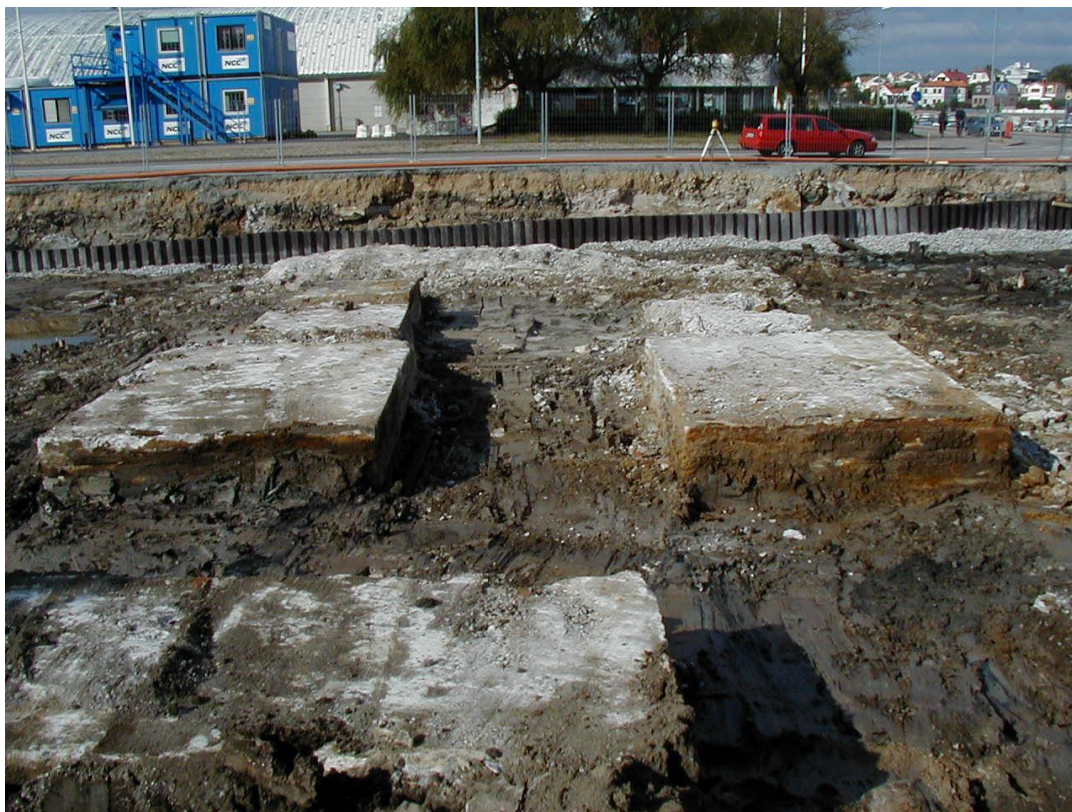
Inom aktuellt område påträffades ett antal tjocka betonggrunder, vars underkant låg djupare än 1,7 m under markytan. Dessa grunder togs inte bort. Sanering av jord gjordes ner till 1,7 m kring grunderna, se figur 2.

**Figur 2.** Kvarlämnade betonggrunder.
