## RAPPORT

### Översiktlig miljöteknisk markundersökning av Hasslö båtvarv – Hasslö 9:133, Karlskrona kommun

#### Ö-varvet AB

2010-12-16

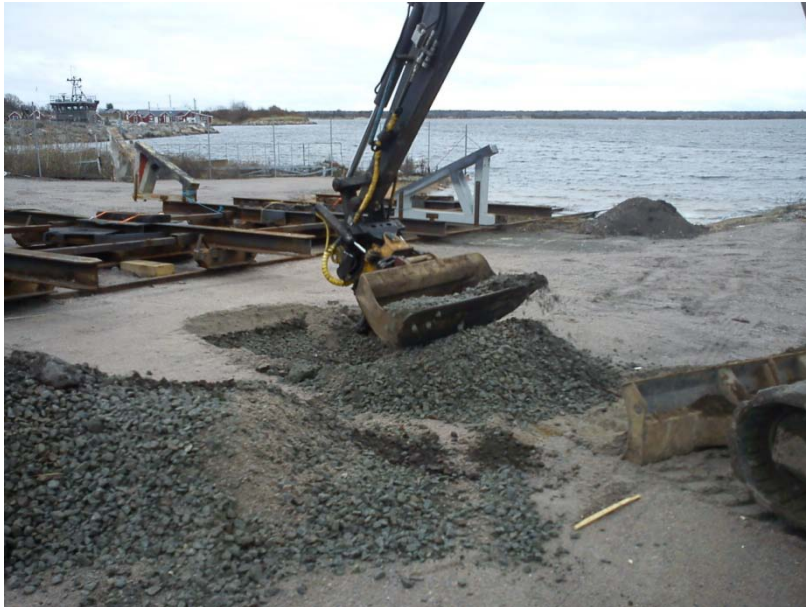
Bild 1. Provpunkt M1.

I en provpunkt har koppar påvisats i en halt högre än för MKM. Riktvärdet för koppar i mark enligt MKM är 200 mg/kg TS. Analyser i den förhöjda punkten visar på en koncentration i marken på 240 mg/kg TS.

I två provpunkter har zink påvisats i halter högre än för MKM. Riktvärdet för zink är 500mg/kg TS. Uppmätta halter i två provpunkter på 630 respektive 810 mg/kg TS.

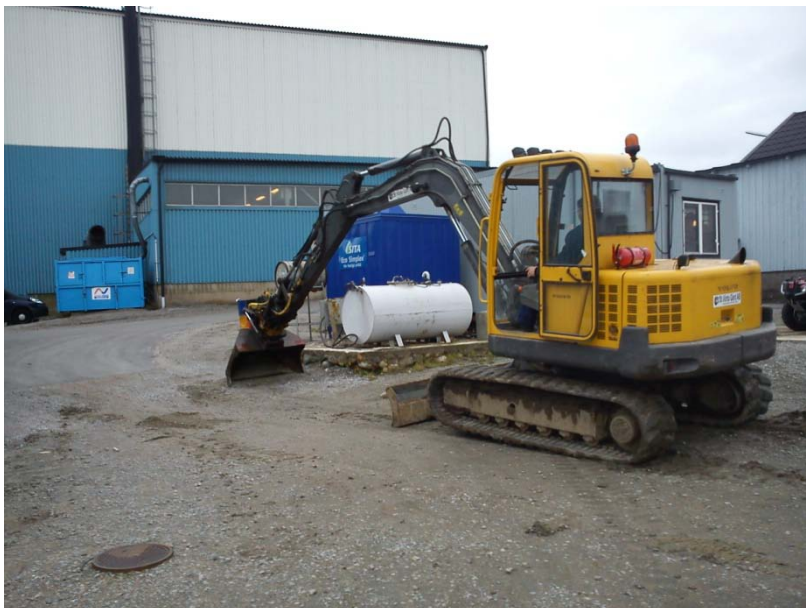
Bild 2. Provpunkt M2.

Vid grävning av provpunkt M2 kunde lukt kännas av petroleumförorening.

Ett markprov har analyserats på aromater och alifater. Analyserna visar att provpunkten har förhöjd koncentration av tyngre alifater, dock inte överskridande riktvärdet för MKM. Inga halter av PAH har överskridit riktvärdet.

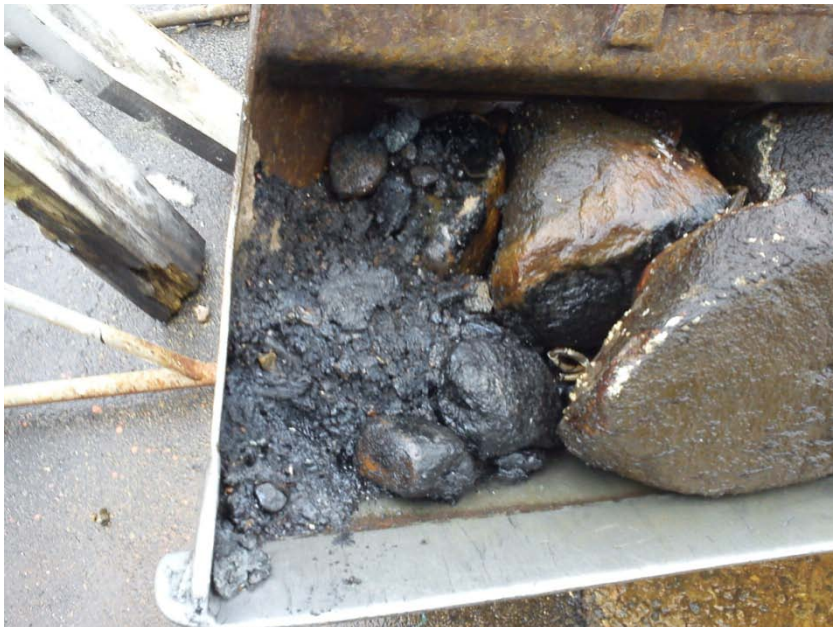
Bild 6. Provpunkt S2.

Provpunkten S2 kunde visuellt se förorenad ut på grund av oljehinna samt oljeringar kring sedimentet samt på vattenytan. På grund av detta analyserades denna provpunkt utöver metaller och TBT även på PAH.

I punkten S2 har arsenik, koppar, nickel, bly samt zink påvisats i halter högre än det Holländska värdet över vilket en åtgärd krävs (intervention value).
