Okulär statusbesiktning

Objekt: Fredriksdals omvårdnadsboende, förskola och servicelägenheter.
Fredriksdal 8:167 Nättraby, Karlskrona kommun.

Tid för besiktning: 2019-05-20 kl. 9.00

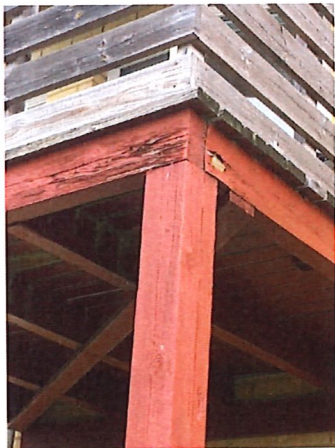
Balkonger mot väster är av träkonstruktion och är i behov av underhåll. Efter skrapning och innan målning skall de bärande delarna besiktigas avseende bärighet. Okulärt får man en känsla av att balkongkonstruktionen har, av ålder/e.v. röta, försvagats. Främre bärlinan till balkongen i nordväst visar en viss ner böjning.

Balkongkonstruktionen bör säkerhets besiktigas i närtid.
