Fredriksdalshemmet, Nättraby

Fredriksdal 8:218

Statusbesiktning av byggnadens skick

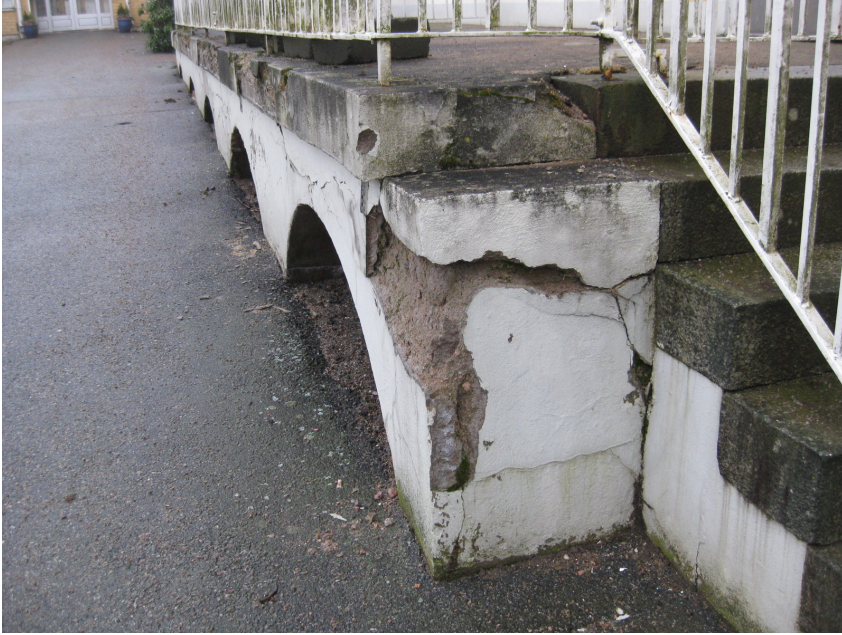
Balkonger (2 st) bedöms överlag vara i dåligt skick, och åtgärder krävs.

Betongbalkongen på den östra sidan är mycket dålig och smidesracket är rostskadat. Orsaken till betongskadorna kan tillskrivas rostsprängning av armeringsjärn och ingjutna räckesinfästningar.

Dålig betongbalkong östra fasaden

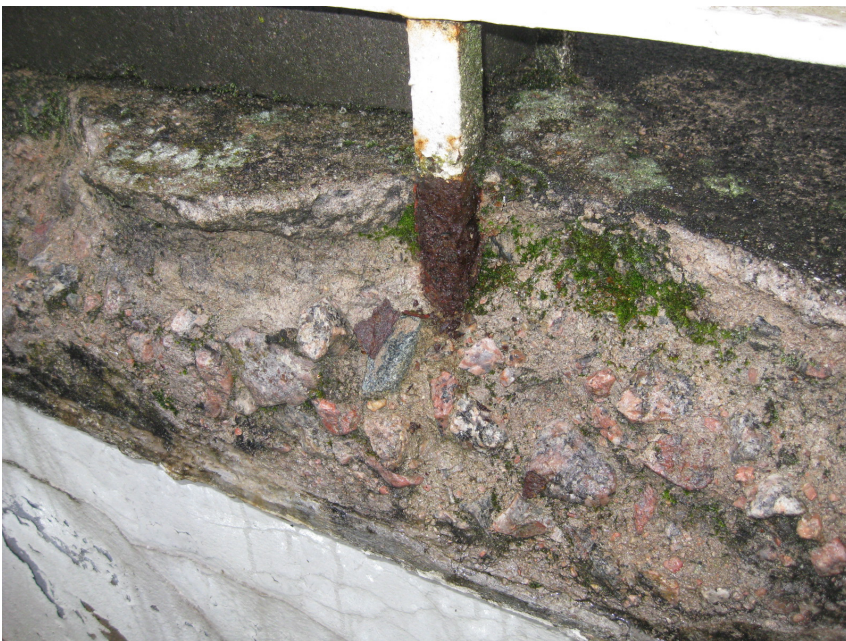
Räckesinfästning till balkong östra fasaden

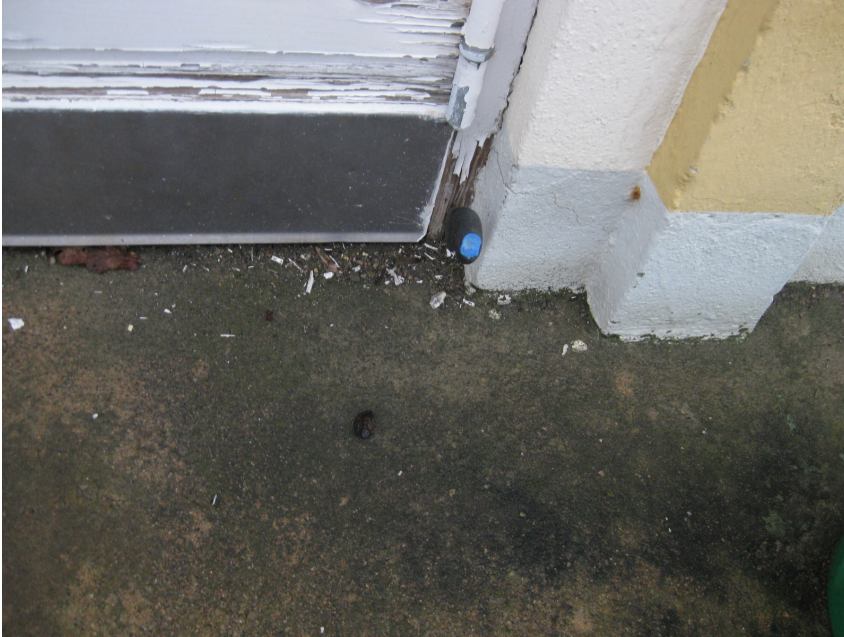
Rötskador förekommer hos dörrar på östra och norra fasaden. Orsaken till skadorna beror på att trösklar och nedre del på karmsidostycken är fuktbelastade.

Mindre rötskador finns hos ytterdörrar på den östra fasaden.

Rötskador i karmsidostycke ytterdörr östra fasaden

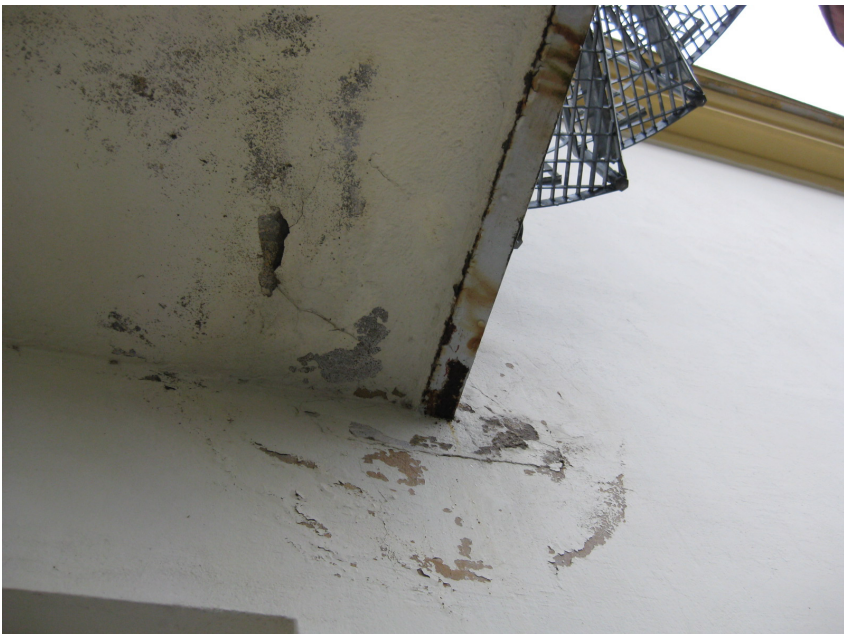
Balkongen på den norra gavelfasaden är i dåligt skick med rostskador hos den bärande stålstommen liksom betongspjälkning orsakade av armeringskorrosion. Ytskiktet av klinker på balkongen är frostsakat, och flertalet plattor är lösa.

Skadad balkong på den norra gaveln

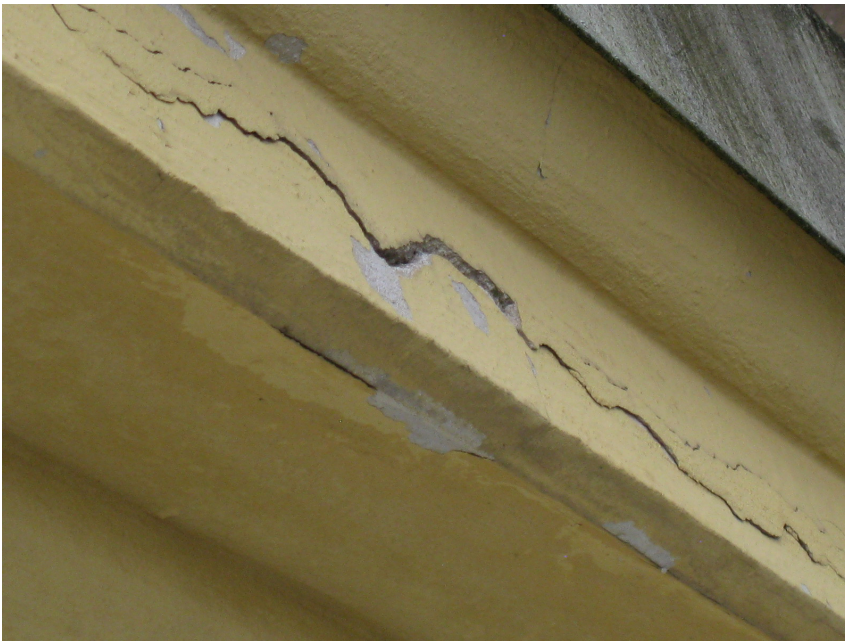
Mer omfattande putsskador finns i takfotslist på norra gaveln (risk för nedfall). Bör skrotas omgående.

Skada hos takfotslist på norra gaveln

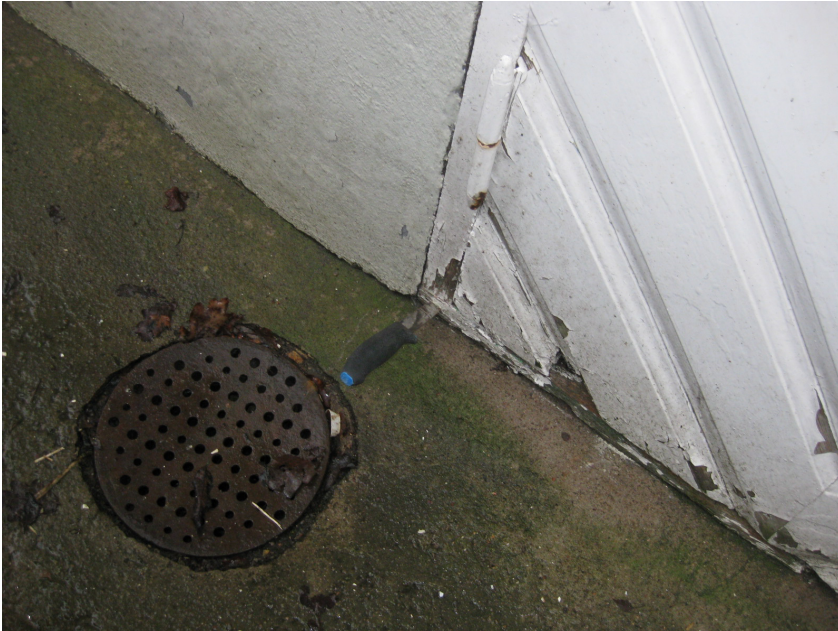
Källardörren uppvisar rötskador i tröskel och karmsidostycken.

Rötskadad ytterdörr källaringång på norra gaveln

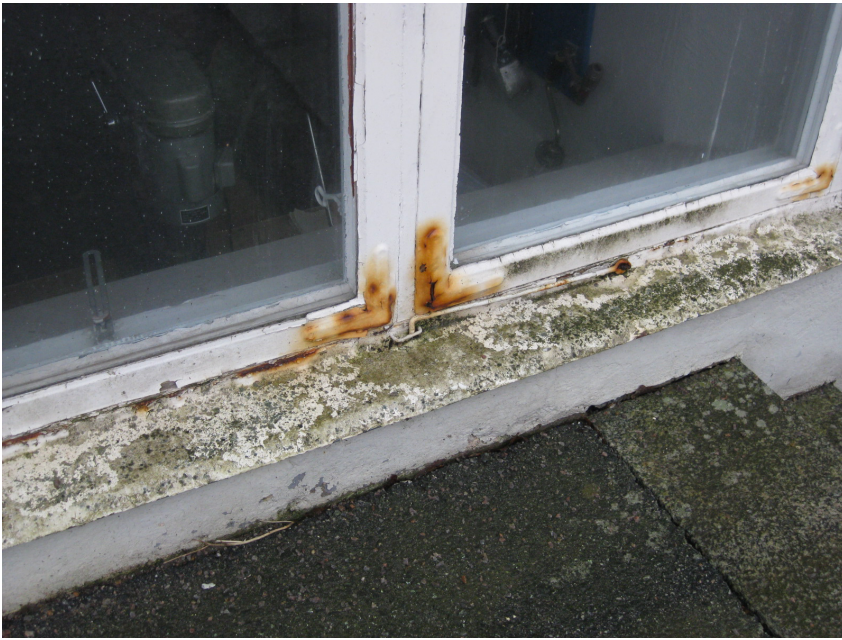
Källarfönsternas hörnbeslag är rostskadade.

Rostskadade hörnbeslag på källarfönster

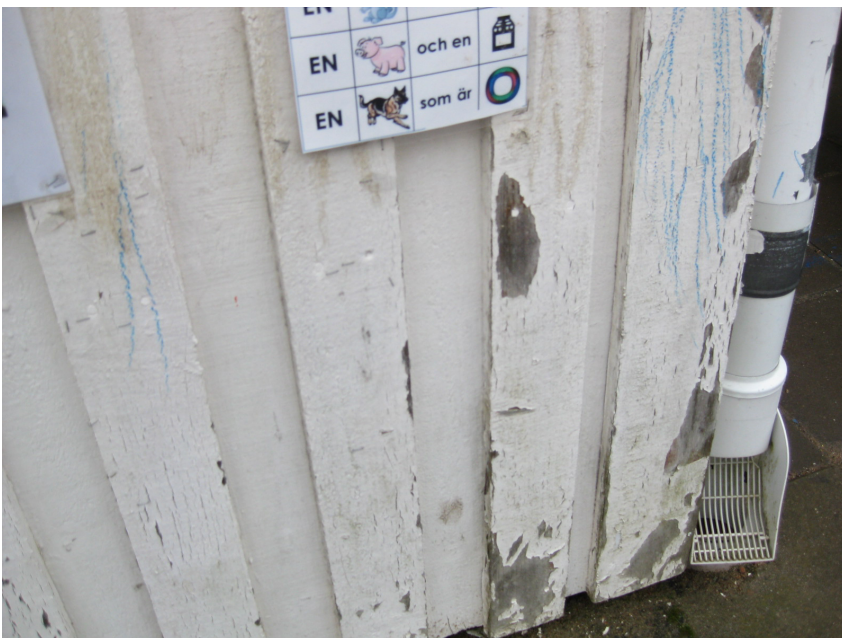
Vindfångens vindskivor är rötskadade.
Panelen på vindfången har färgsläpp och algbildning.

Vindfång på söderfasad

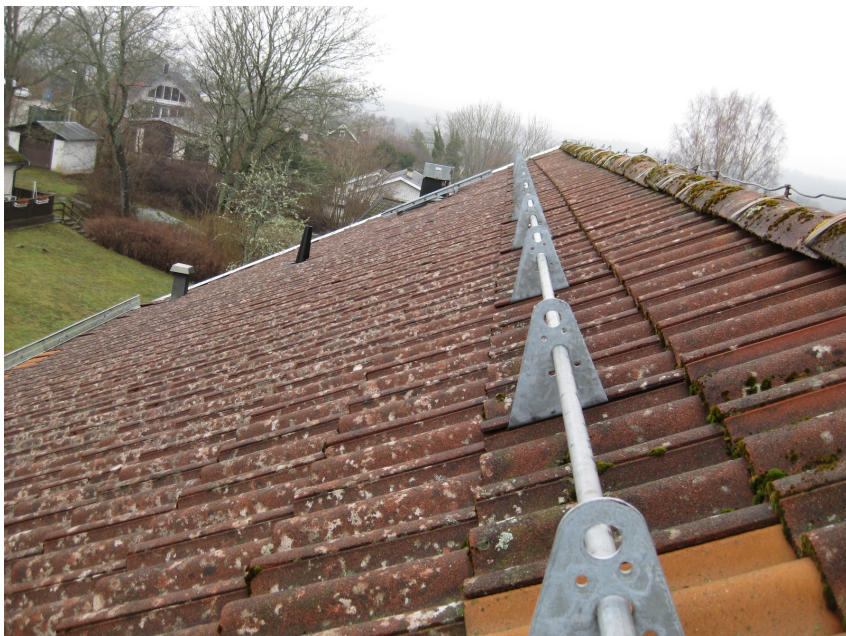
Yttertaket bedöms vara omlagt kring 1980-talet. Lokalt förekommer mossa och alger på betongtakpannornas yta. Stickkontroll av underlagstäckning visar att denna är i relativt gott skick. Det bör dock planeras för att taket läggs om inom en 10-årsperiod. Färgsläpp finns hos plåtavtäckningar.

Yttertak (foto taget från lucka)

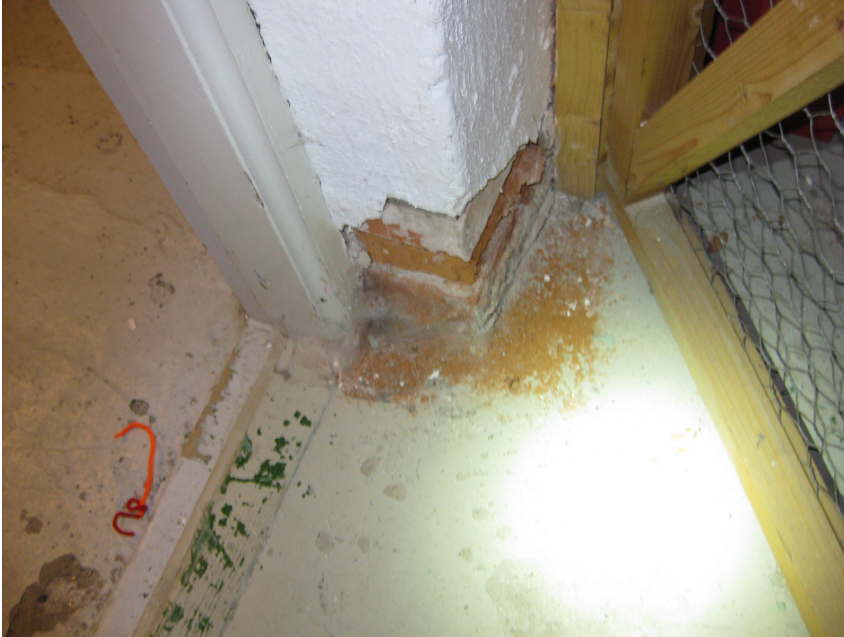
Blåsbildning, puts- och färgsläpp förekommer i ytskiktet på källarväggar.

Putssläpp på källarvägg

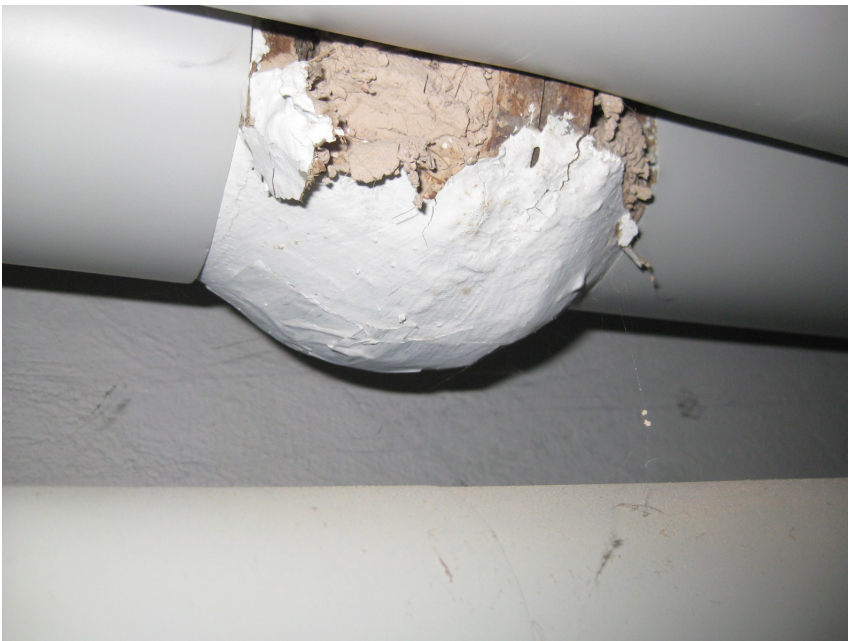
Asbest (ställvis fri som bör saneras!) finns hos rörböjarnas isolering, hos ventilationskanaler (eternit) och hos vissa beklädnadsskivor i tak (eternit).

Fri asbest hos rörböj

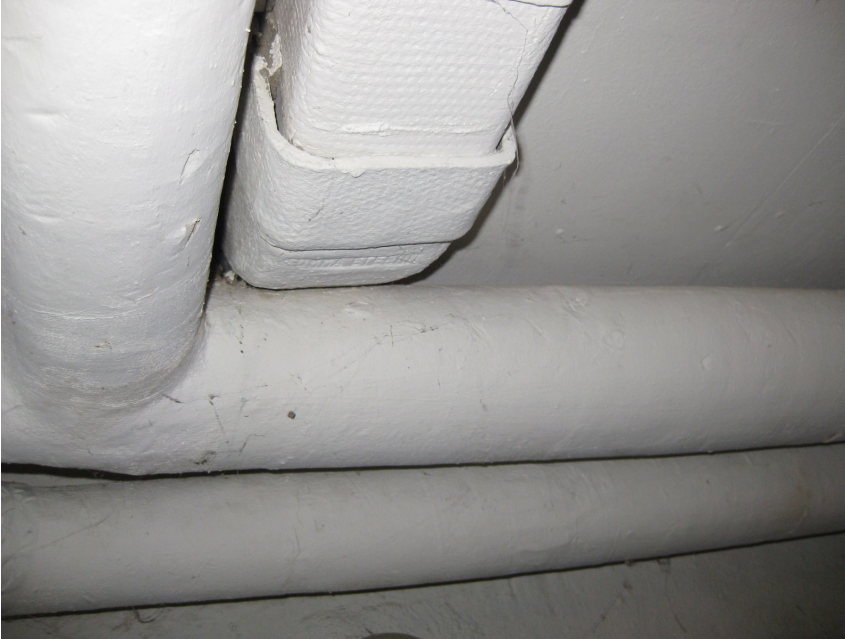
Eternitkanal innehållande asbest

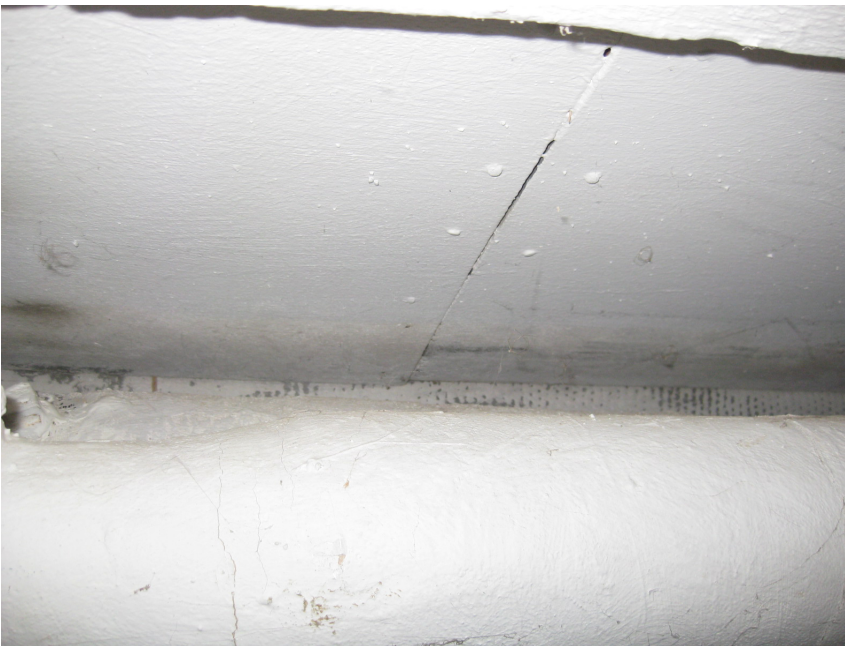
Asbestcementskiva (eternit) i tak

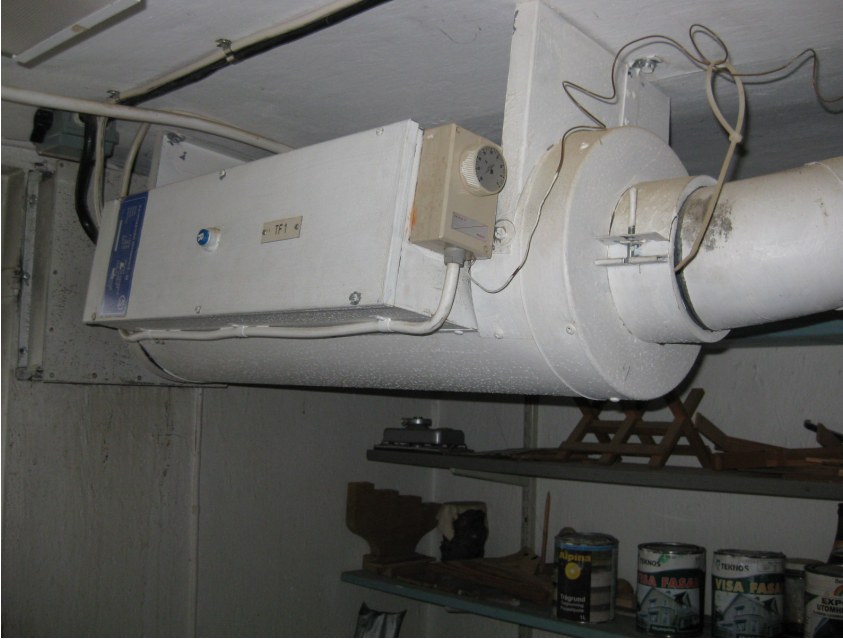
Risk för asbest bedöms även finnas i kanalaggregat i rum 1021 och som isolering hos plåtdörr till rum 1021.

Kanalaggregat i 1021 (risk för innehåll av asbest)

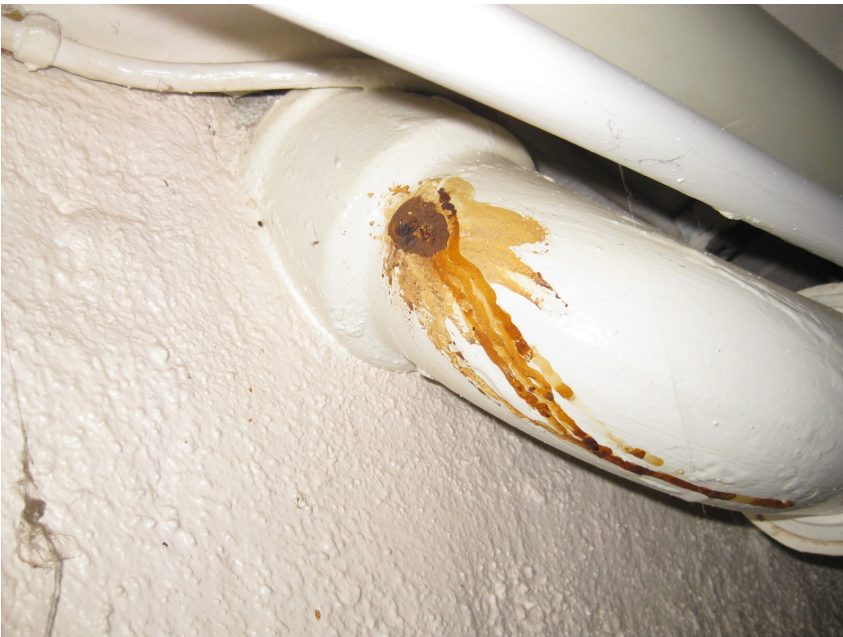
Avloppsrör (gjutjärnsrör) i källaren uppvisar lokala skador där läckage förekommer/förekommit.

Skadat avloppsrör i källaren

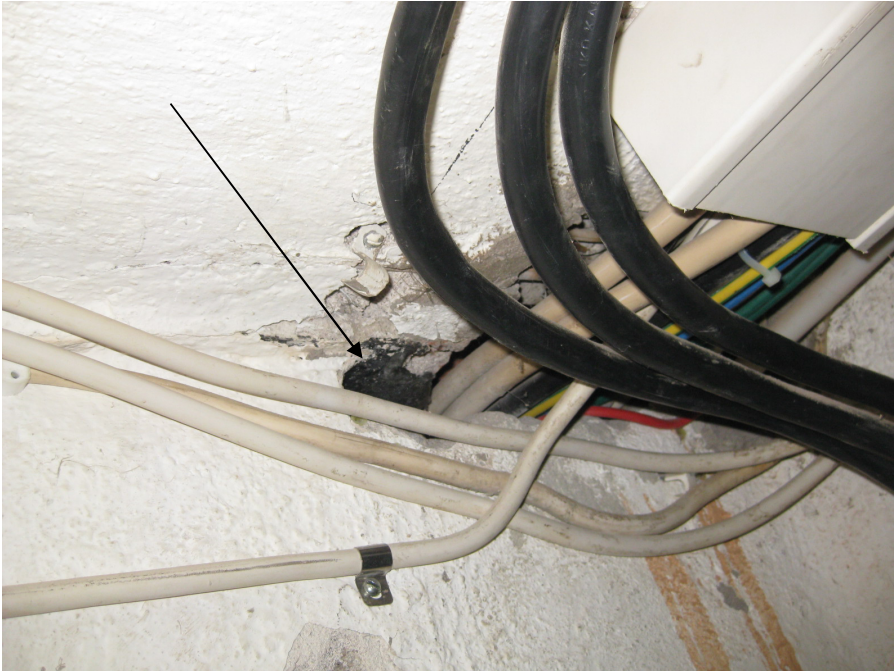
Mellan innerväggar och källarbjälklag ligger en tjockare tjärpapp. Uttaget materialprov luktar starkt av tjära. Materialanalys av pappen bekräftar PAH-innehåll. Dock upplevs ingen generell lukt i lokalen.

Tjärpapp mellan källarvägg och bottenbjälklag

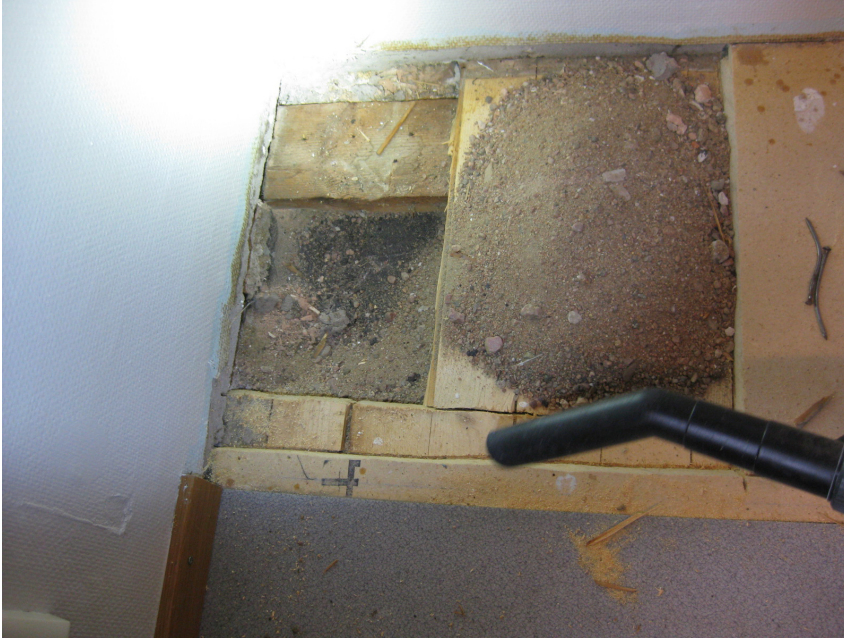
Besvärande lukt upplevs av personalen i rum 2110. Bjälklagets ytterväggshörn frilades och kontrollerades. Till skillnad från övriga delar av bottenbjälklaget utgörs bjälklaget här av betong. Detta för att ett pannrum funnits lokalt under i denna del. Betongen är struken med ett tjockt lager av tjära (ursprungligt). Bjälklagsfyllning av sand. Tjärans luktar mycket, och bedöms innehålla PAH. Det rekommenderas att hela träkonstruktionen på betongen i detta rum rivs och att tjärskiktet fräses bort. Vid ett åtgärdande krävs att betongplattan undertrycksventileras på grund av deponerade föroreningar- alltså att tjärlukten sitter kvar i betongen. Frånluften från nytt övergolv skall evakueras ut genom ytterväggen. Bjälklagskonstruktionen och ytterväggen är torra.

Bjälklag i rum 2110

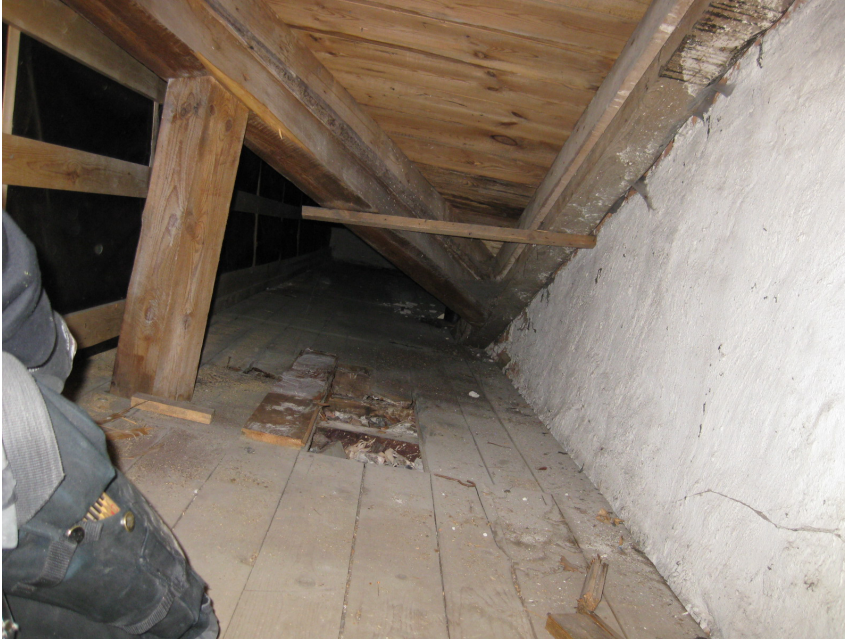
Spår av takläckage kan noteras runt skorsten. Troligen är dessa läckage äldre. Mindre insektsangrepp finns hos yttertakstrukturen (takstolar)

Yttertakskonstruktion (sidovind vindsvåning)
