KARLSKRONA KOMMUN

Luft- och materialprovtagning

F.d. Fredriksdalhemmet

Daterad: 2024-09-22

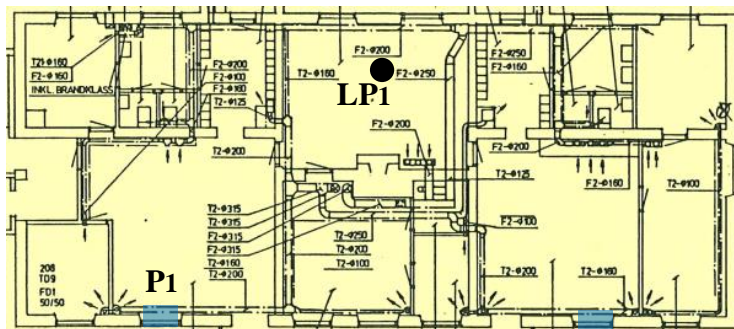
LP1
210 Rum

Projekterat luftflöde
97/97 l/s

Högre halt av PAH-M i mätpunkt LP1 jämfört med LP2. Det går inte att utesluta påverkan från tjärstruken betongplatta ovan f.d. pannrum även om detta beaktades vid val av mätpunkt. Den avvikande halten av fluoranten bedöms dock i huvudsak ha sin källa i utomhusluftens trafikpåverkan. Koncentrationen av fluoranten i inomhusluften bedöms därför som normal och under Naturvårdsverkets riktvärden.

I detta prov har 2,4,6-trikloranisol påvisats. I provet har även polycykliska aromatiska kolväten (fenantren) påvisats, dock är halterna låga och avviker inte från vad man kan förvänta sig i icke-industriella inomhusmiljöer.

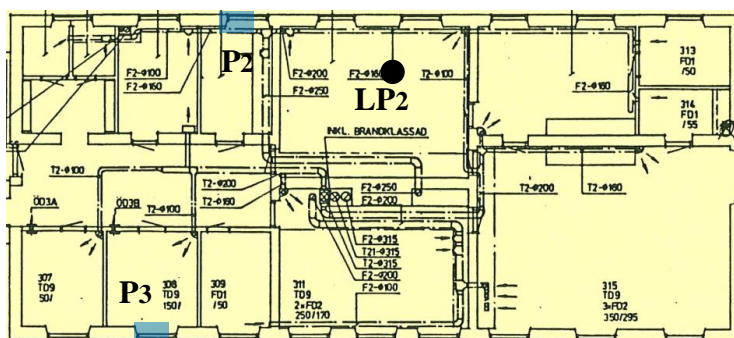
LP2
310 Rum

Projekterat luftflöde
36/28 l/s

I provet har 2,4,6-trikloranisol påvisats, men i en halt under vår rapporteringsgräns. Vi kan därför inte rapportera en halt för detta ämne.

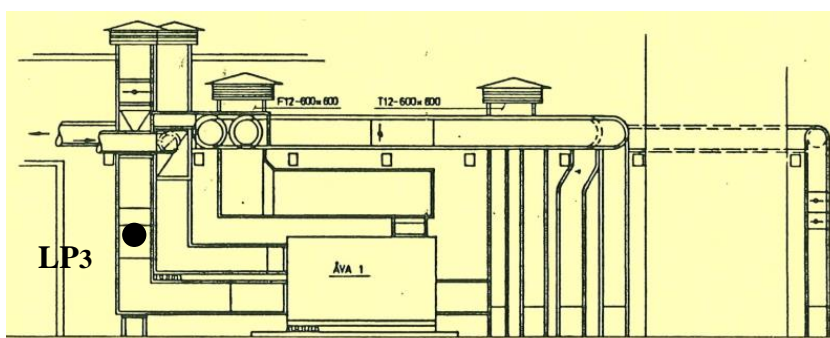
LP3
Tilluftskanalen

I detta prov har 2,4,6-trikloranisol påvisats.
