KARLSKRONAHEM AB

Kontroll av läckage med spårgas

Fredriksdalshemmet, Nättraby

Kontroll av tilluftens påverkan av försämrad luftkvalité p.g.a. inläckage av luftföroreningar från fläktrum/vindsutrymme.

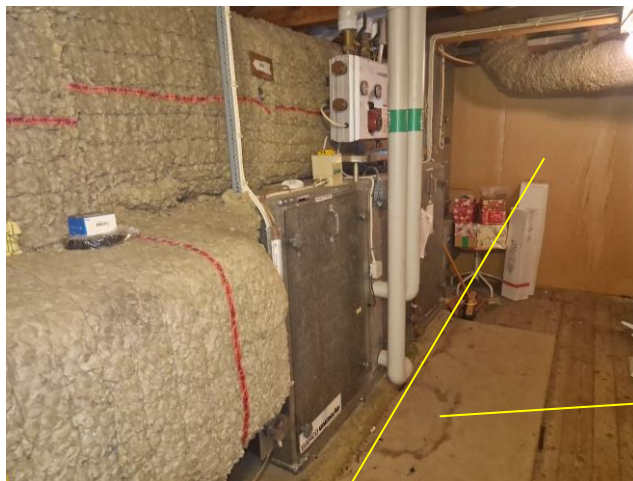
- Luftens karaktär på innehåll av isolering är märkbar.

Mineralullsfibrer som lätt frigörs.

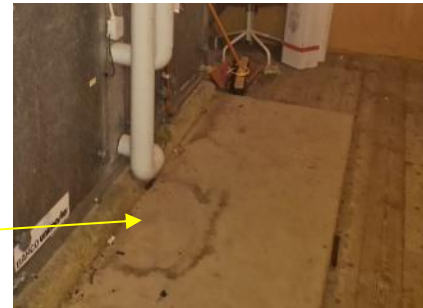
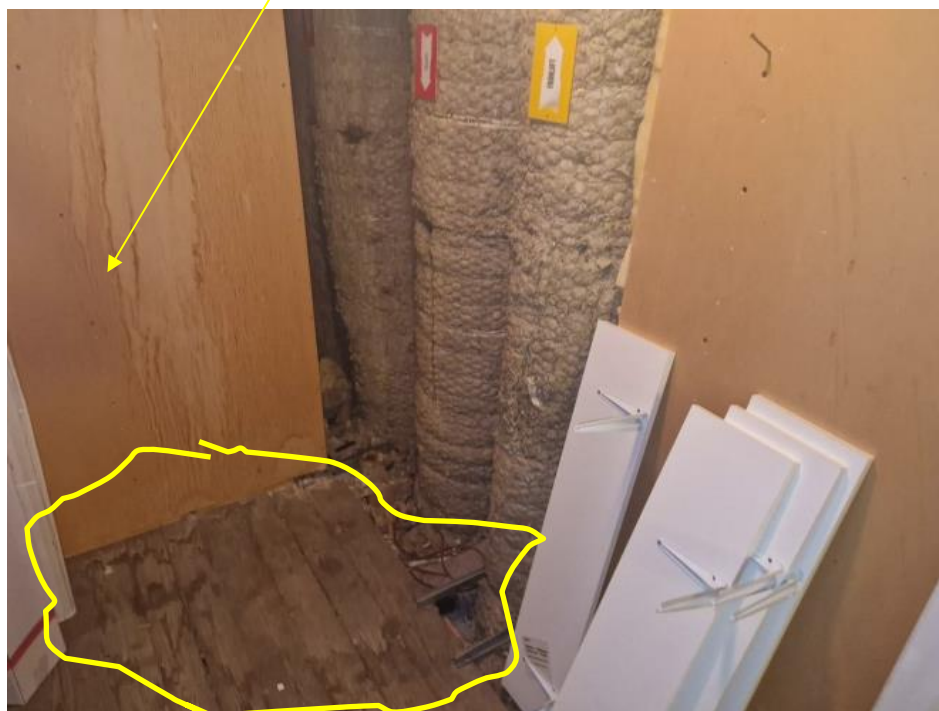
Missfärgning, fuktfläckar.

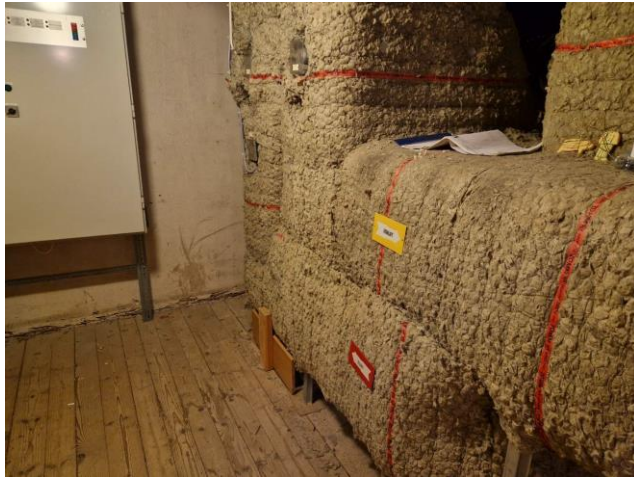
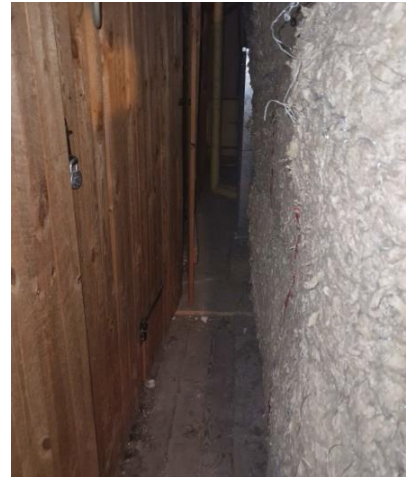
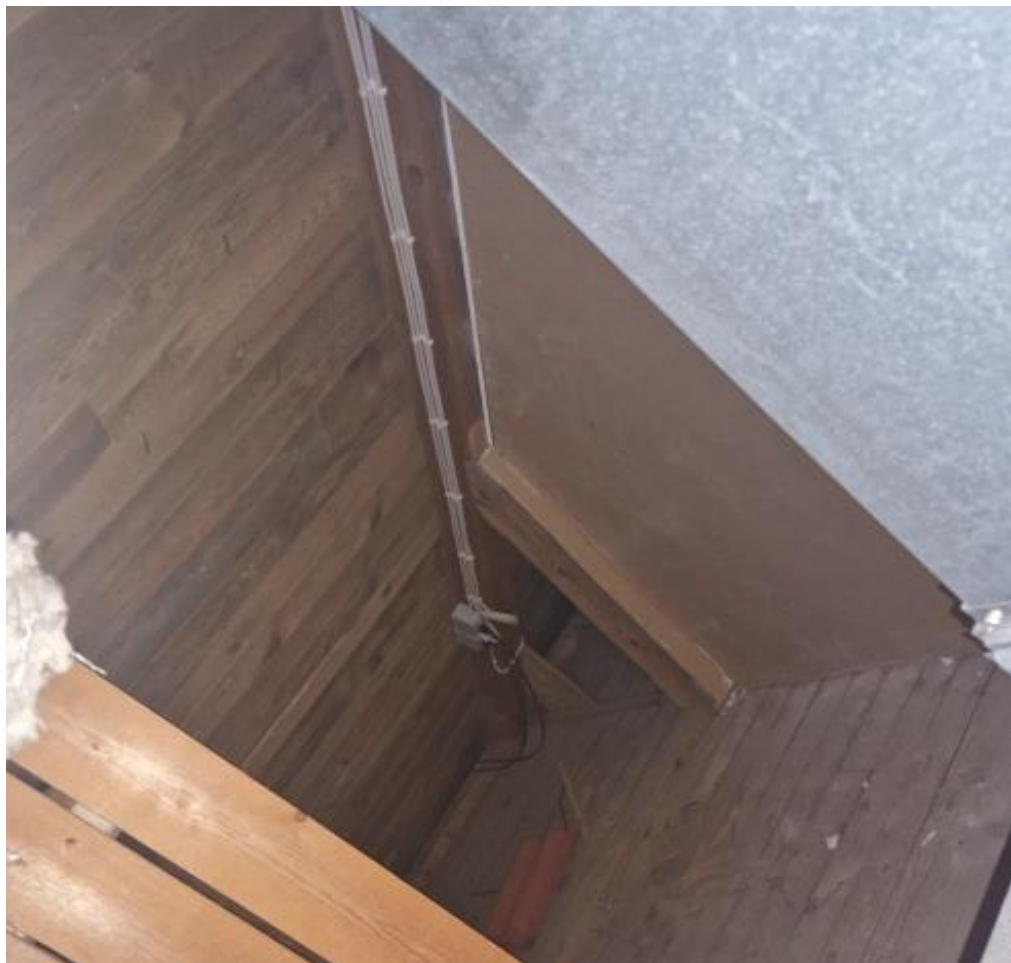
3.1.1 Träskyddsbehandlat virke

- Funktion på till- och frånluftsfilter är åsidosatt, gaser, partiklar och fibrer kan passera okontrollerat.
- Det är troligt att en del byggnadsmaterial i vindsutrymme/fläktrum är behandlat med träskyddsmedel som kan avge kloranisoler och/eller material som kan avge PAH:er.
- Ur en OVK-aspekt är inte ventilationen godtagbar. Endast 69 % av uteluften tillförs som tilluft.
- *Det rekommenderas att aggregatet går på kontinuerligt helfartsflöde med anledning av situationen som utreds.*

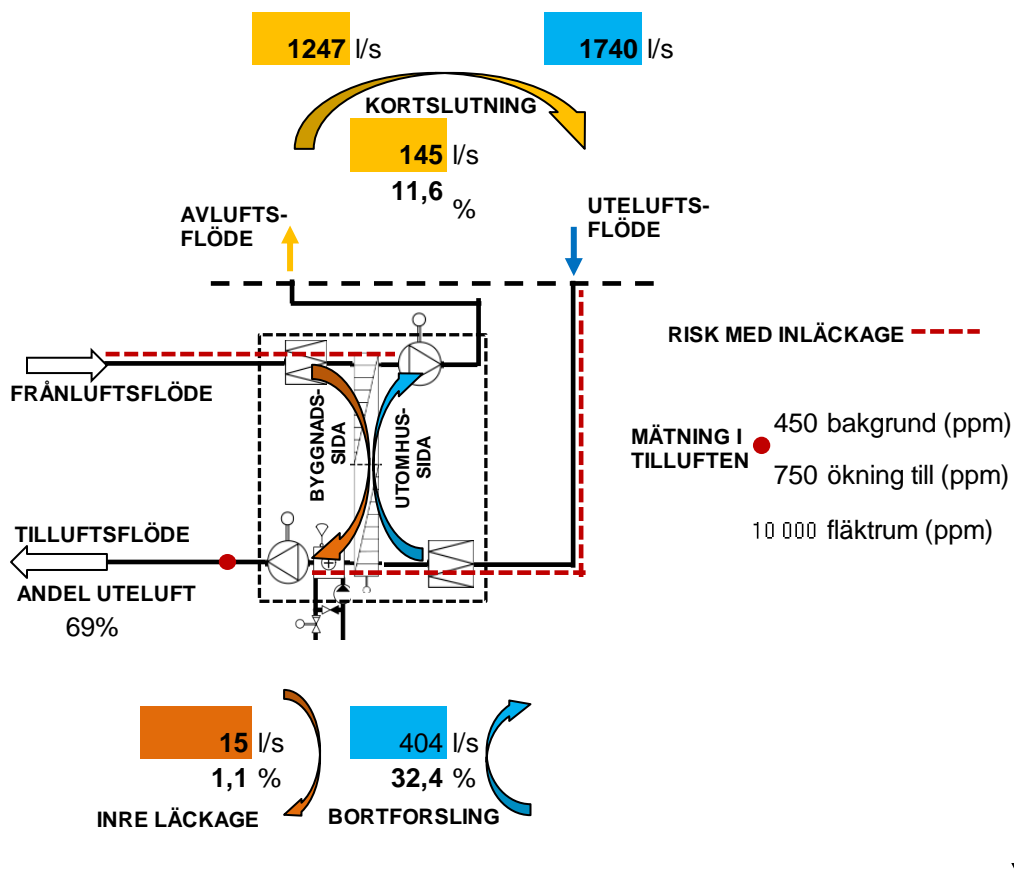
4.1 Spårgasmätning aggregat

Det förekommer inget internt läckage över värmeväxlaren mellan frånluft och tilluft. Däremot går en stor andel (32 %) av inkommande uteluft tillbaka med avluften (bortforsling).

Stundtals sker också en luftöverföring från avluft till uteluft som styrs av vindriktningen. Under mätningen var denna (12 %).

- Tätning vid till- och frånluftsfilter mellan filterram och lucka är möjlig och bör utföras omgående.
- Det är bedöms som ytterst tveksamt att få ordning på tryckförhållanden i aggregat och därtill möjligheten till bättre tätning.
- Den höga andelen av kortslutning mellan avluft och tilluft är sannolikt orsakat av en hög andel bortforsling (uteluft/avluft). Om man kan få bukt med bortforslingen kommer den utvändiga kortslutningen (avluft/uteluft) att sjunka. Bortforslingen är dock kopplad till tryckfördelningen, se ovan.

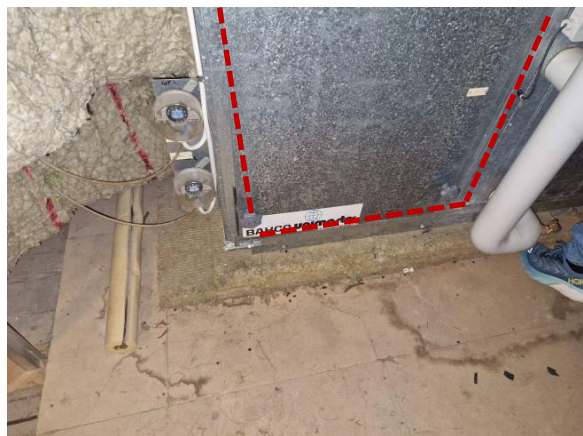
Inläckage av luft från fläktrum sker framförallt runt luckor, se uppmärkning ovan. Vid en höjning av koldioxiden till 10 000 ppm i fläktrummet ökar tilluften ppm-halt med 300 enheter.

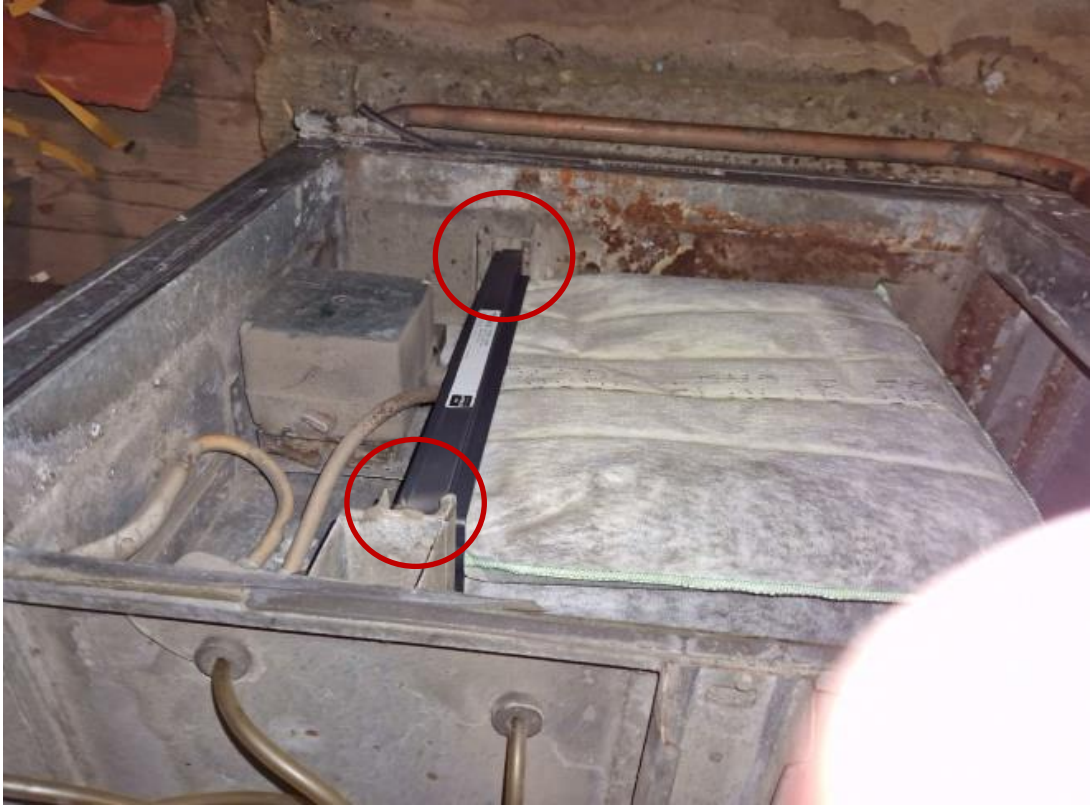
Dessvärre tätar varken till- eller frånluftsfiltret mot aggregatluckor. Foto ovan är på tilluftsfiltret där både gaser, partiklar och fibrer kan passera okontrollerat.
