MILJÖTEKNISK MARKUNDERSÖKNING

GÄDDAN 3, SILLEN 2 & 3

SALTÖ, KARLSKRONA

2017-10-20

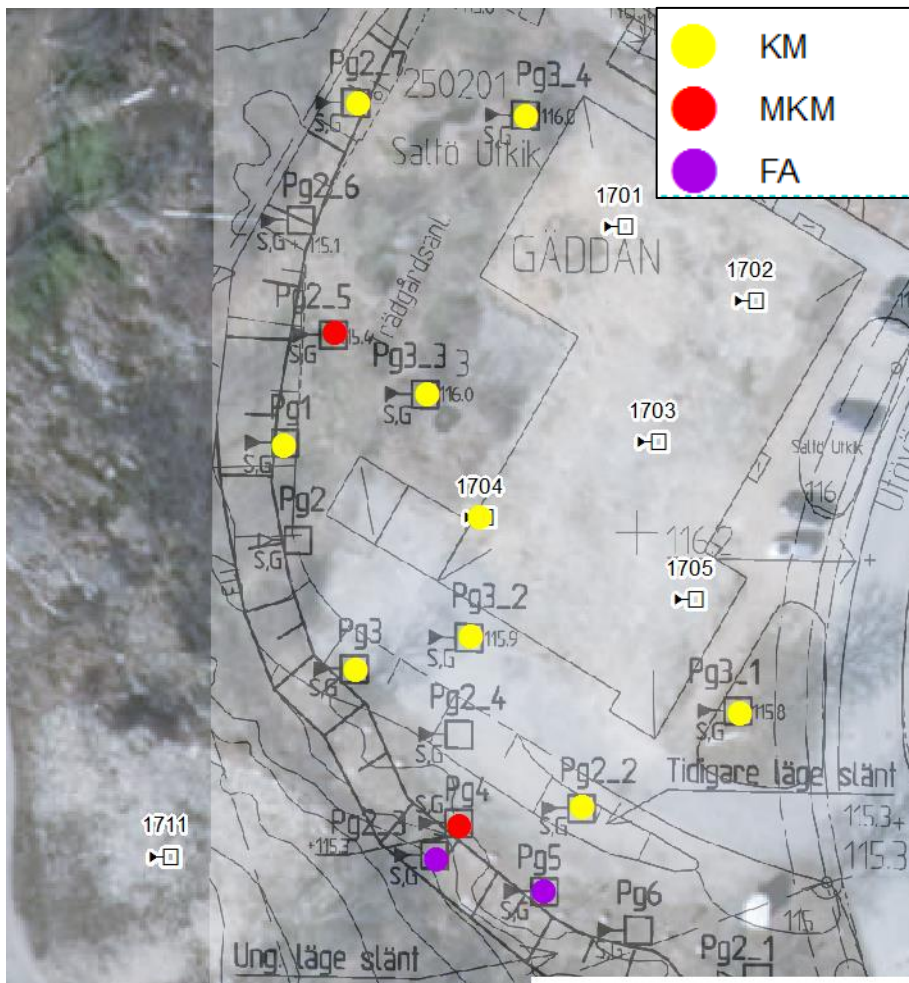
Samtliga analyserade prover på Gäddan 3 är från provpunkter belägna där huvudbyggnaden låg tidigare. Då tidigare påträffade förorenade fyllnadsmassor kunnat härröras till en tid efter det att byggnaden uppfördes väntades inga högre föroreningshalter under byggnaden. Detta bekräftades av analysresultaten, där endast PAH-H överskrider de generella riktvärdena för KM i en punkt.

Analysresultaten för alla undersökningar som genomförts på Gäddan 3 visualiseras i figur 2 (föroreningshalter jämförs med aktuella jämförvärden). Påträffade föroreningshalter inom fastigheten kan medföra risker för såväl människors hälsa som för miljön. I tidigare undersökningar har WSP gjort bedömningen att ett åtgärdsbehov föreligger på fastigheten (WSP 2006a, 2007). Denna bedömning kvarstår. Den del av marken under byggnaden där inga föroreningshalter över KM påträffats bedöms inte behöva åtgärdas.

Figur 2. Föreningshalter Gaddan 3, samtliga genomförda undersökningar (2006, 2007, 2017).

Om omfattande anläggningsschakt ska ske i samband med planerad nybyggnation kan efterbehandling och miljökontroll ske i samband med detta. Denna ska i så fall föregås av en anmälan om efterbehandlingsåtgärd till tillsynsmyndigheten.

Schakt i förorenad jord är anmälningspliktig. Anmälan bör lämnas in till den lokala tillsynsmyndigheten i god tid innan arbetena skall påbörjas. Inför schakt- och markarbetena bör kontrollplan samt miljö-, hälso-, och säkerhetsplan upprättas. Dessa dokument bifogas normalt anmälan om efterbehandlingsåtgärd enligt Förordningen om miljöfarlig verksamhet och hälsoskydd (SFS 1998:899) 28 §.
