Jämjö Kyrkskolan

Byggnadsteknisk inventering

Datum: 2023-04-27

Projektnr: 1723009

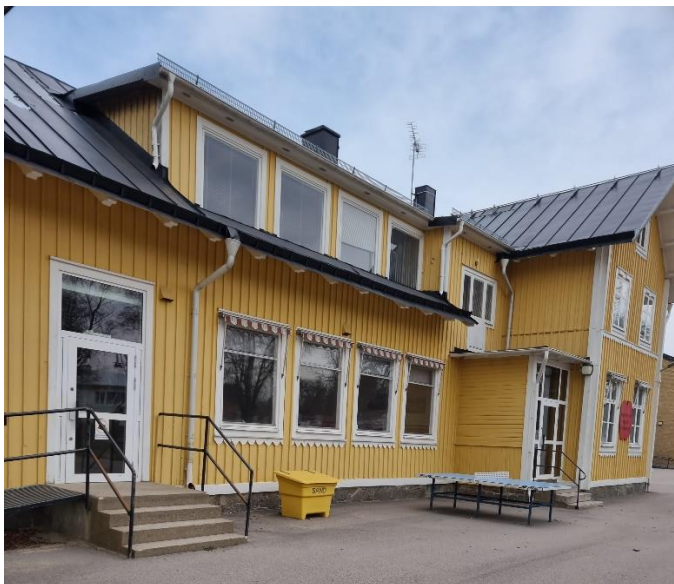
Utomhus: Fasaden är generellt i bra skick. Panelen är målad med någon typ av akrylatfärg. Färgens täthet i kombination med avsaknad av luftspalt riskerar att leda till rötskador på panelen och i förlängningen timmerstommen. Panelen uppvisar rötanvisningar i ändträet närmast offerbrädan på grund av bristfällig avrinning.

Figur 7 fasad by 1

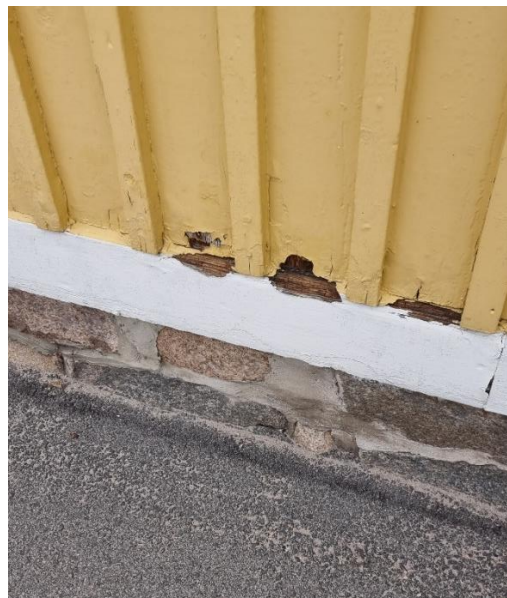
Figur 8 rötanvisningar ändträ

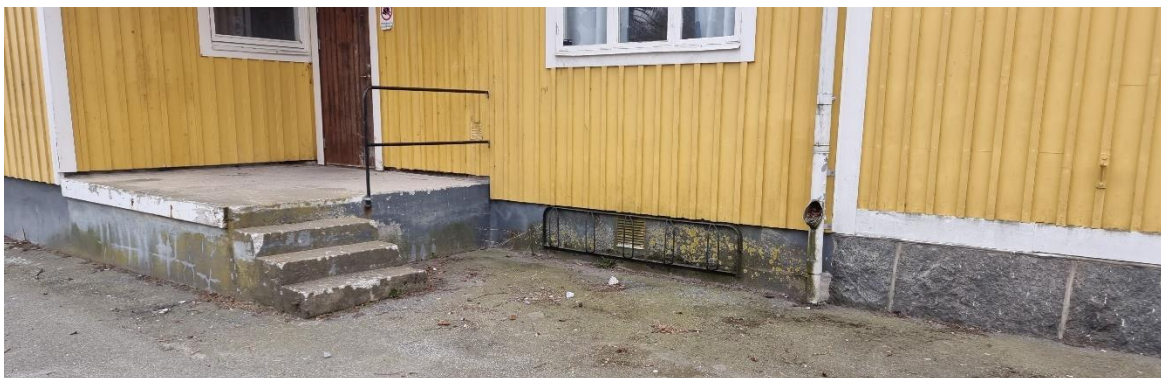
Stensockel generellt i bra skick.

Figur 9 lättklinkersockel till vänster och stensockel till höger

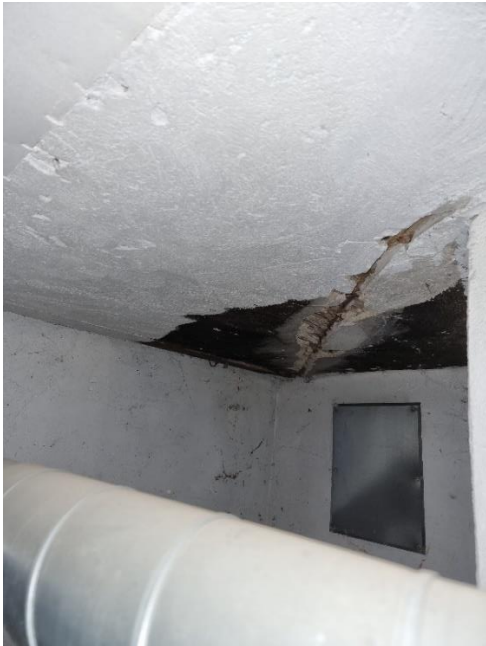
Figur 10 reveterad puts

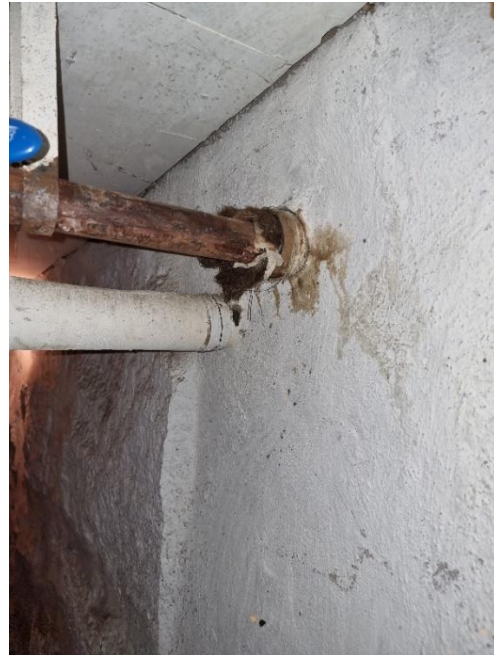
Källare med rejäla gråstensmurar, cirka 1 meter tjocka, i normalt skick. Installationer är isolerade med misstänkt asbestfiber. Enternitplattor som innertak i installationsutrymme. Källarbjälklag trä med reveterad puts, eventuellt delvis betong. Golvet är betong, med stor sannolikhet utan underliggande isolering eller tätskikt.

Figur 11 förmodad asbestfiber

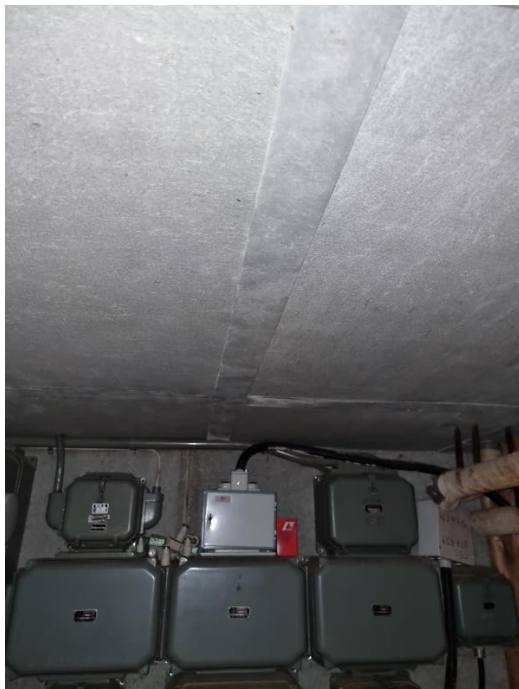
Figur 12 Innertak av eternit

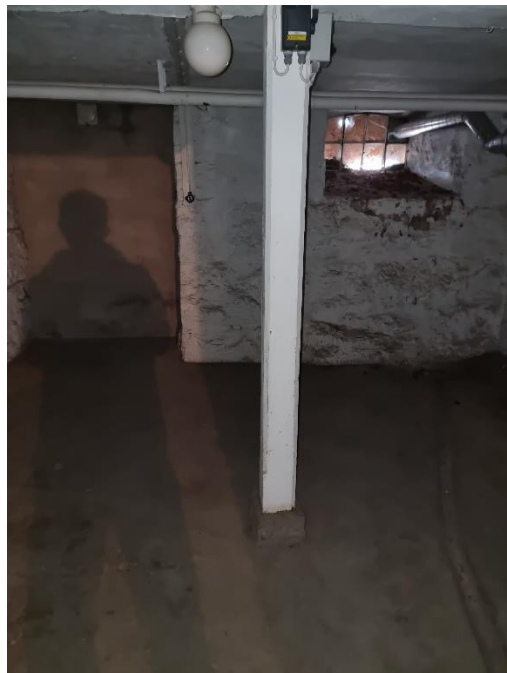
Figur 13 vitkalkade källarväggar, igensatt källaröppning

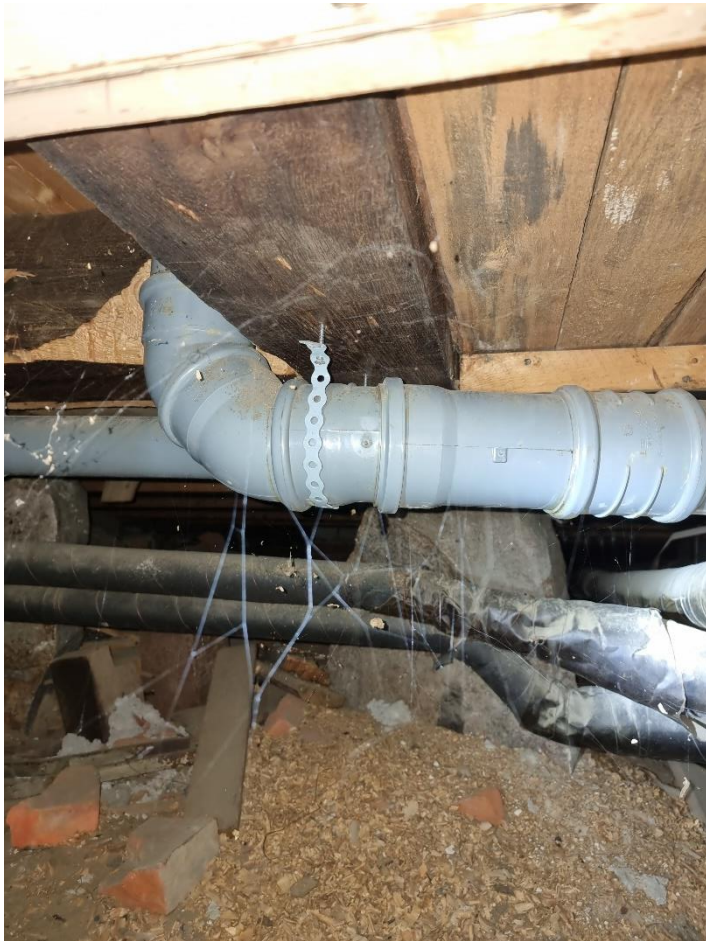
Bärlinor upplagda på stenar på jord. Isolering av sågspån i facken på lumphopp. Unken lukt i utrymmet som luktsmittat ingående material.

Figur 14 Torpargrund by 1

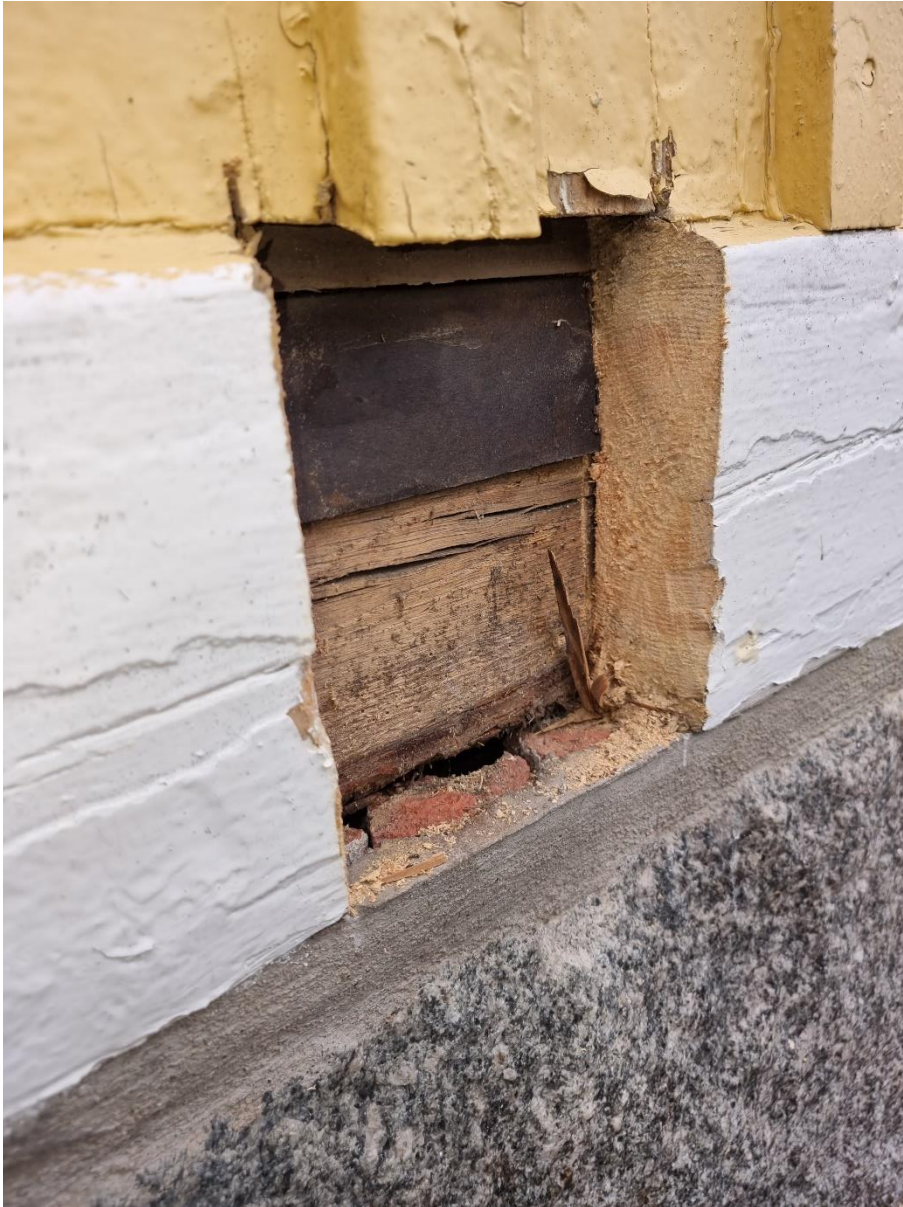
Offerbräda i normalt skick i kraftig dimension. Bakomliggande trästomme upplagd på tegelkross i murbruk, inga uppenbara brister.

Figur 15 offerbräda och bakomliggande timmerstomme

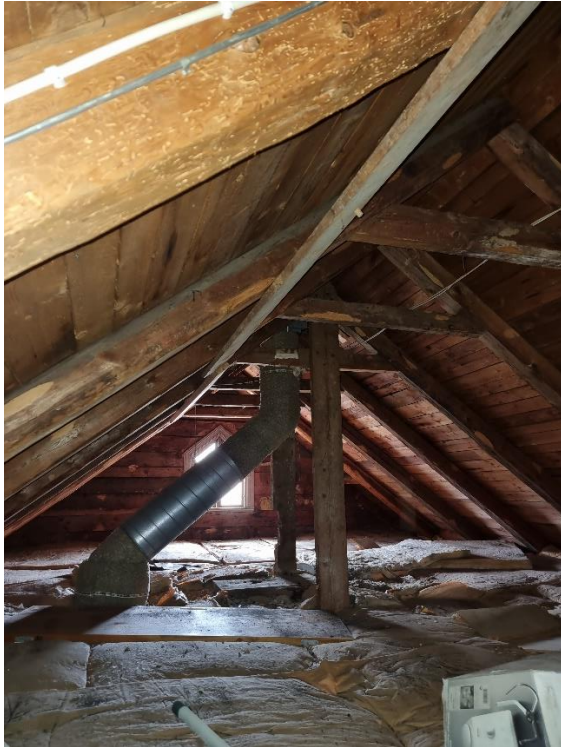
Unken lukt i samtliga förekommande material. Tecken på insektsangrepp, ej klarlagt om det är pågående.

Figur 16 insektsangrepp på balk

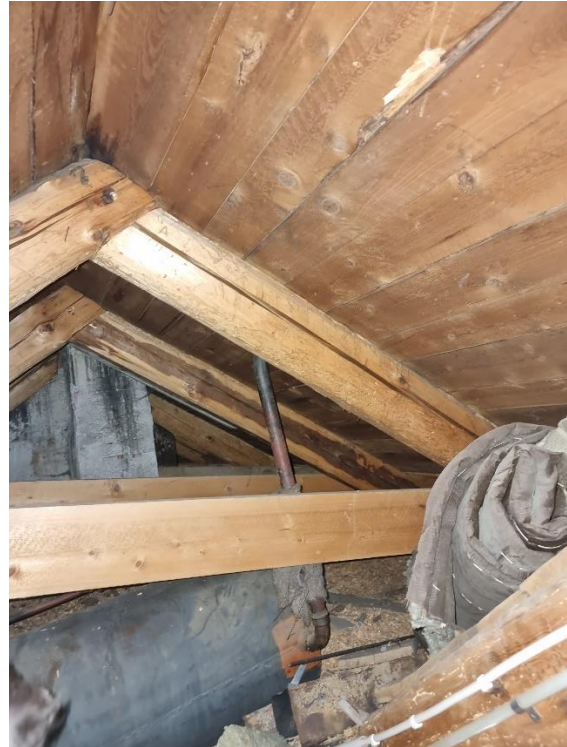
Den tillbyggda delens takkonstruktion är monterad på befintliga takstolar.

Figur 17 Ny takregel infäst på bef. takstol

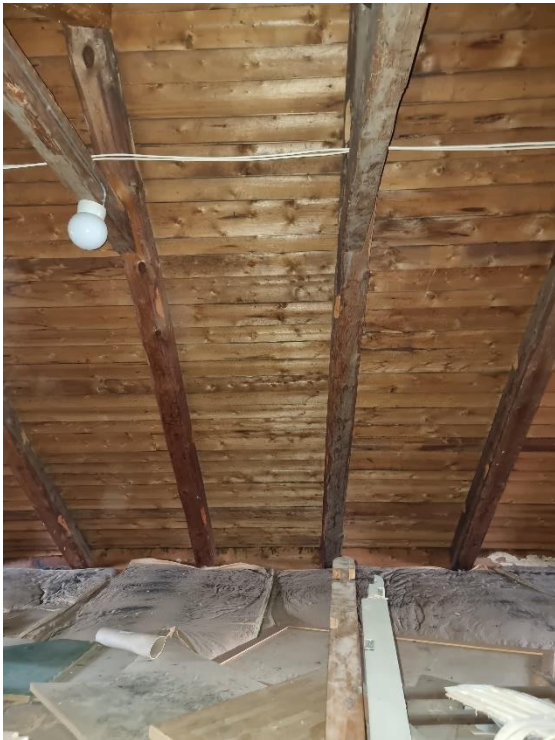
I takstolarna har klorfenoler, och PAH påträffats.²

Figur 18 råspont och takstolar

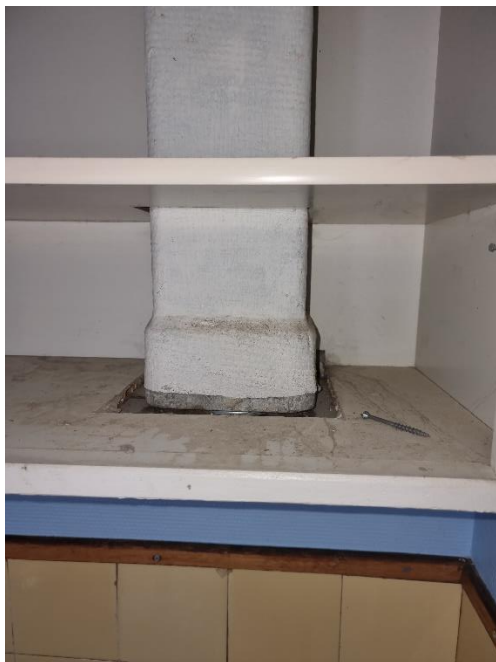
Inomhus: Unken lukt i hela byggnaden. Skador på ytskikt, viss inläckage förekommer punktvis, bland annat via murstocken. Förekomst av eternitkanaler vid kök på våning 2.

Figur 19 Imkanal i eternit

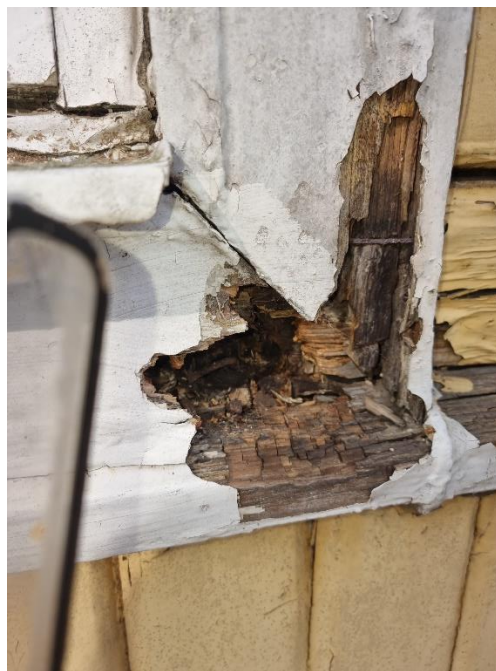
Utsida: uppruttna balkongkonsoler. Panelen är generellt i dåligt skick med fuktskadad panel och flagnade färg. Offerbräda delvis upprutten, inläckage vid fönster via otäta fönsterbleck, fönster behöver renoveras.

Figur 20 Fönsterfoder ruttnat

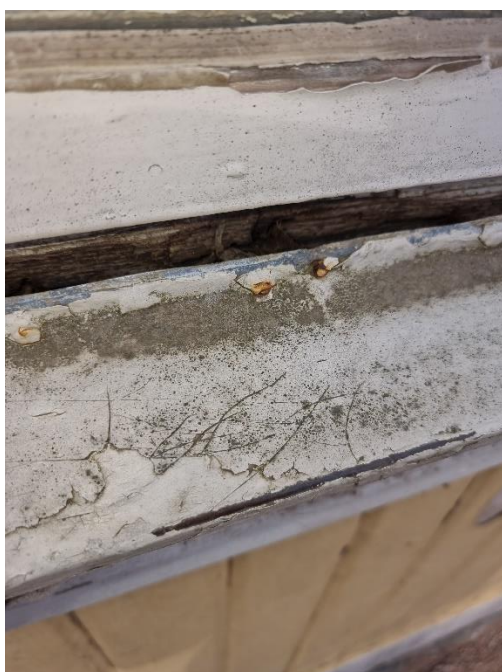
Figur 21 Otät fönsterbleck

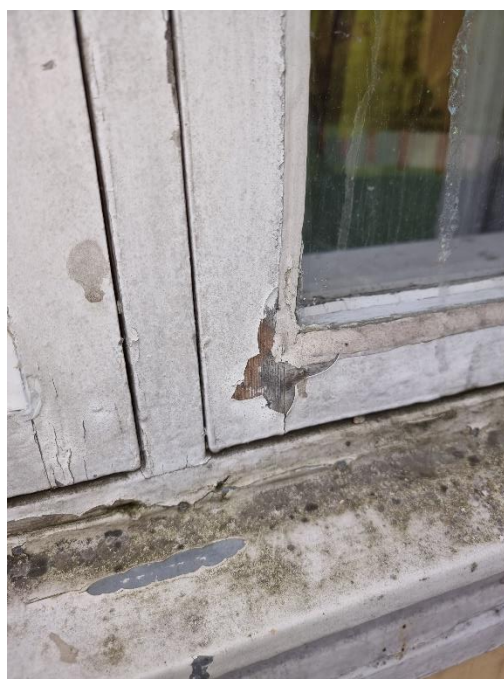
Figur 22 fönster

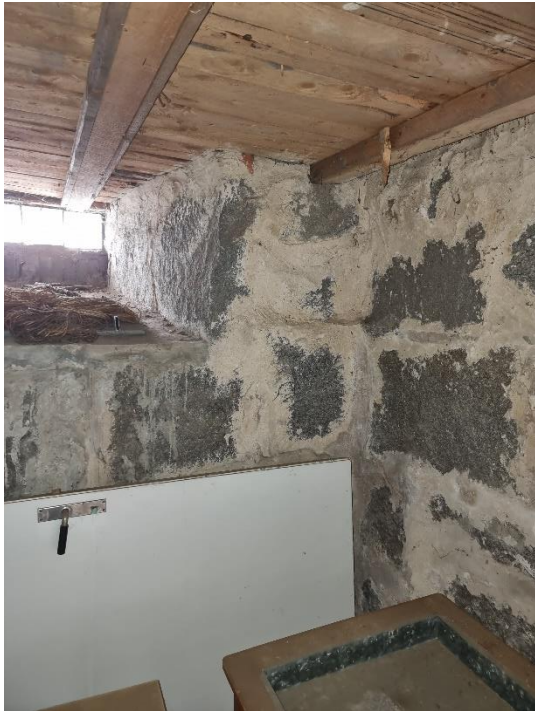
Källare med rejäla gråstensmurar, cirka 1 meter tjocka, i normalt skick. Trasigt källarfönster medger tillträde för fukt, djur och smuts men har inte skadat källaren i stor omfattning. Installationer är isolerade med misstänkt asbestfiber. Källarbjälklag i trä med tjärpapp som underlag för isolering av sågspån. Tjärpapp innehåller vanligtvis PAH-föreningar.

Figur 23 gråstensmurar

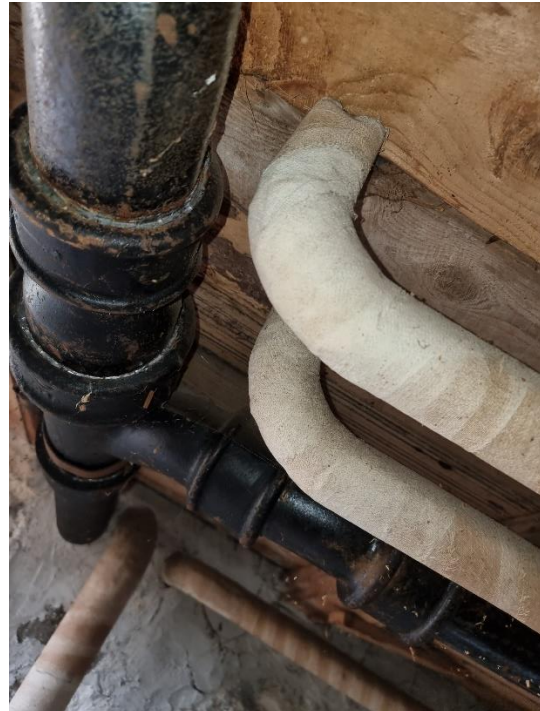
Figur 24 rörkrök med förmodad asbest

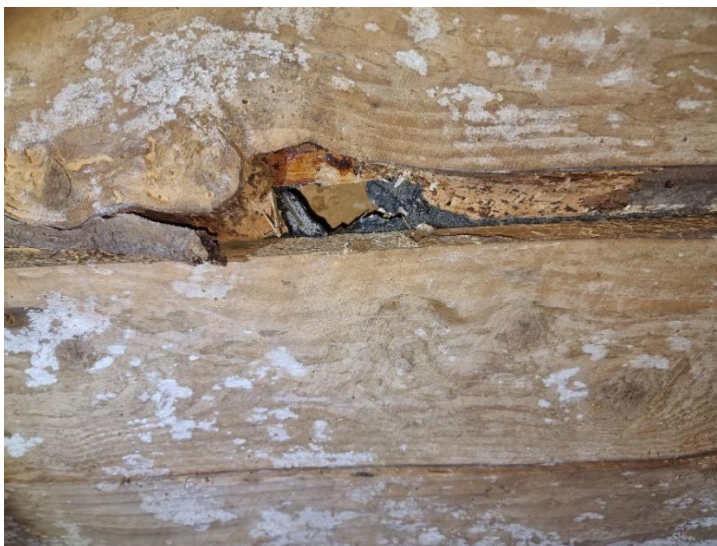
Figur 25 bjälklag med tjärpapp och sågspån

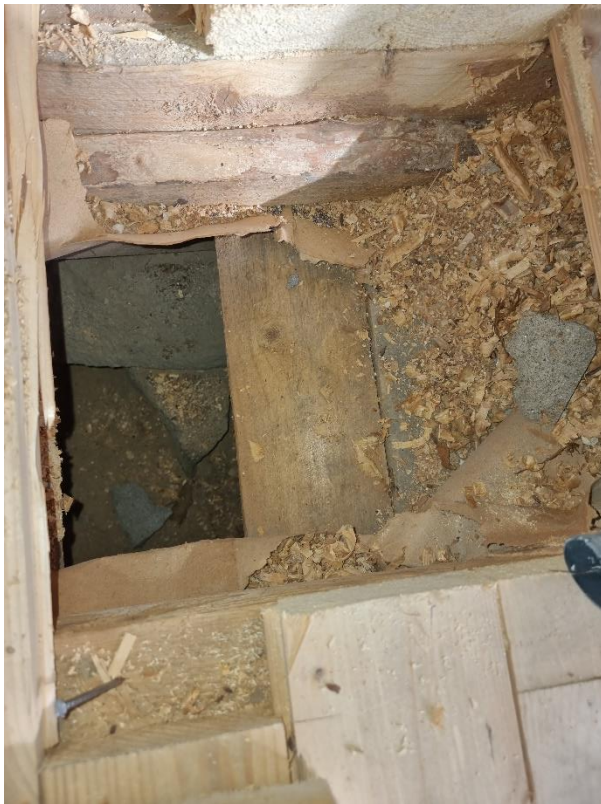
Bärlinor upplagda på stenar på jord. Isolering av sågspån i facken på lumppapp. Unken lukt i utrymmet som har luktsmittat förekommande material.

Figur 26 bjälklag torpargrund
