RAPPORT

Miljö-, Byggnads-, och geotekniskundersökning Pollux 32, Karlskrona

UPPDRAGSNUMMER 13010316

MATERIALINVENTERING AV FARLIGT AVFALL

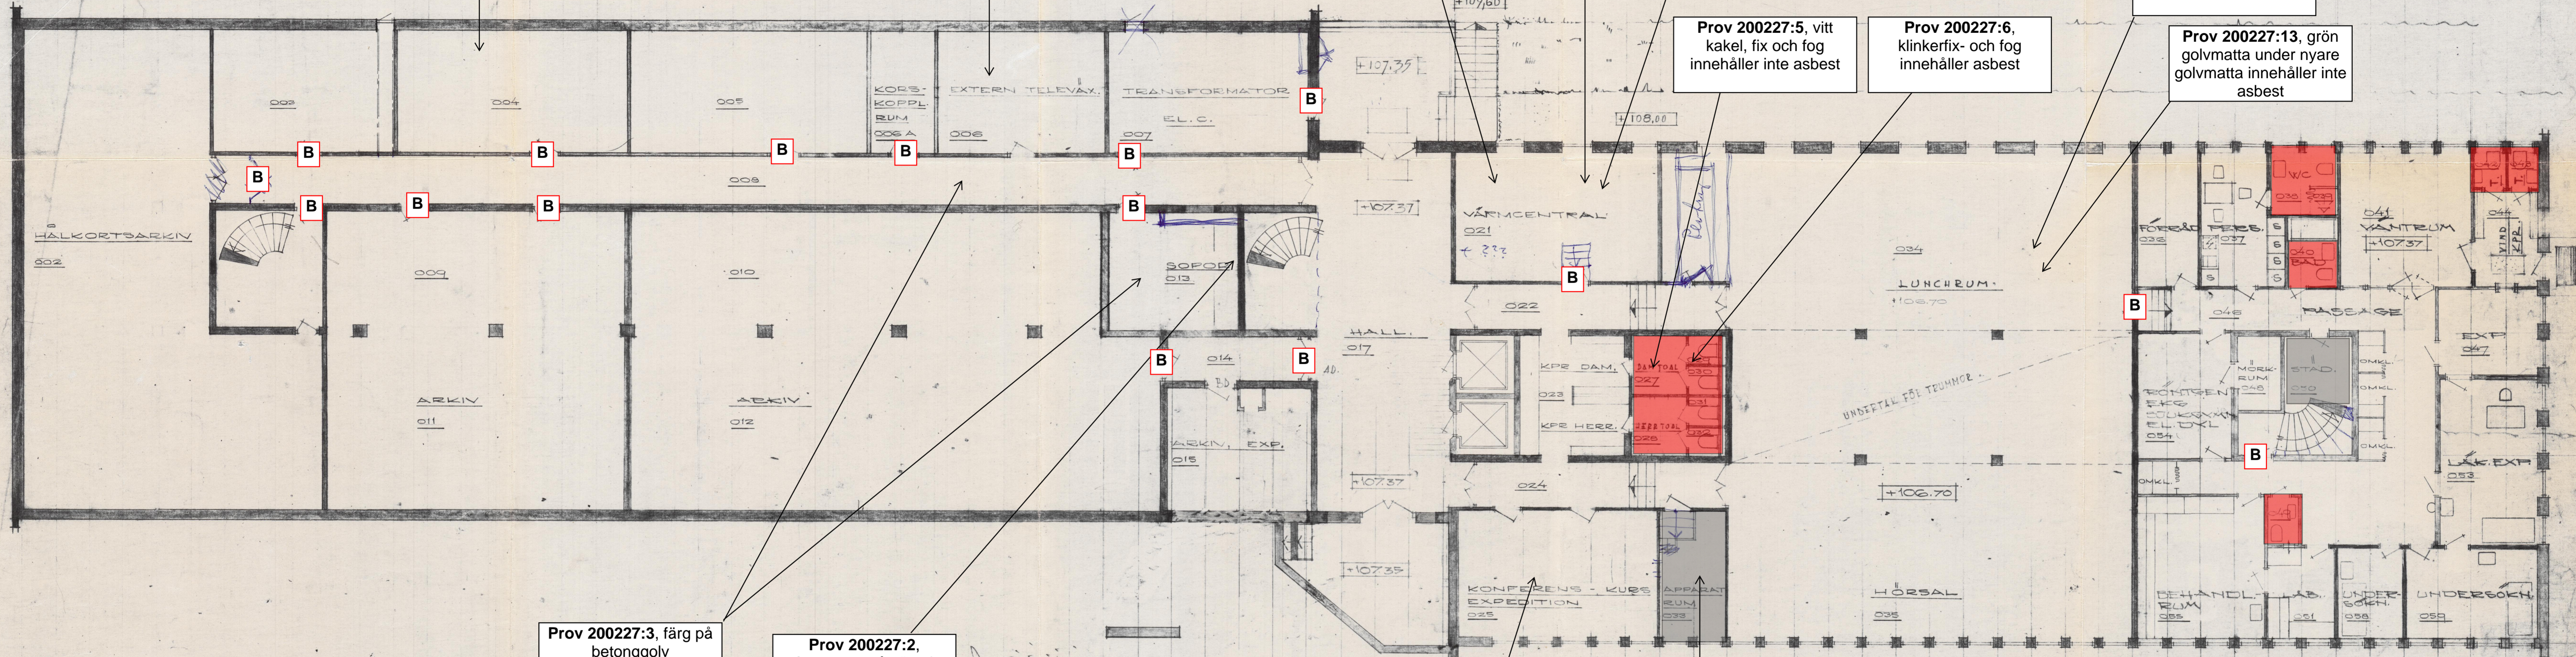
KARLSKRONAVÄRDET, AB
 KONTORSBYGGNAD
 PLAN 0.
 KARL G.H. KARLSSON ARKITEKTKONTOR
 WARFVINGES VÄG 35 TEL. VÄXEL 541155 STOCKHOLM K.
 STOCKHOLM DEN 25.3.65 BITN. NR 644-40
 SKALA 1:100

Prov 200227:4, tätningsskitt på ventilationskanal innehåller asbest

- B** Äldre branddörr
- Klinkerfix- och fog innehåller asbest
- Grå/grön golvmatta innehåller asbest
- Grå golvmatta innehåller asbest
- Golvplatta och svartlim innehåller asbest

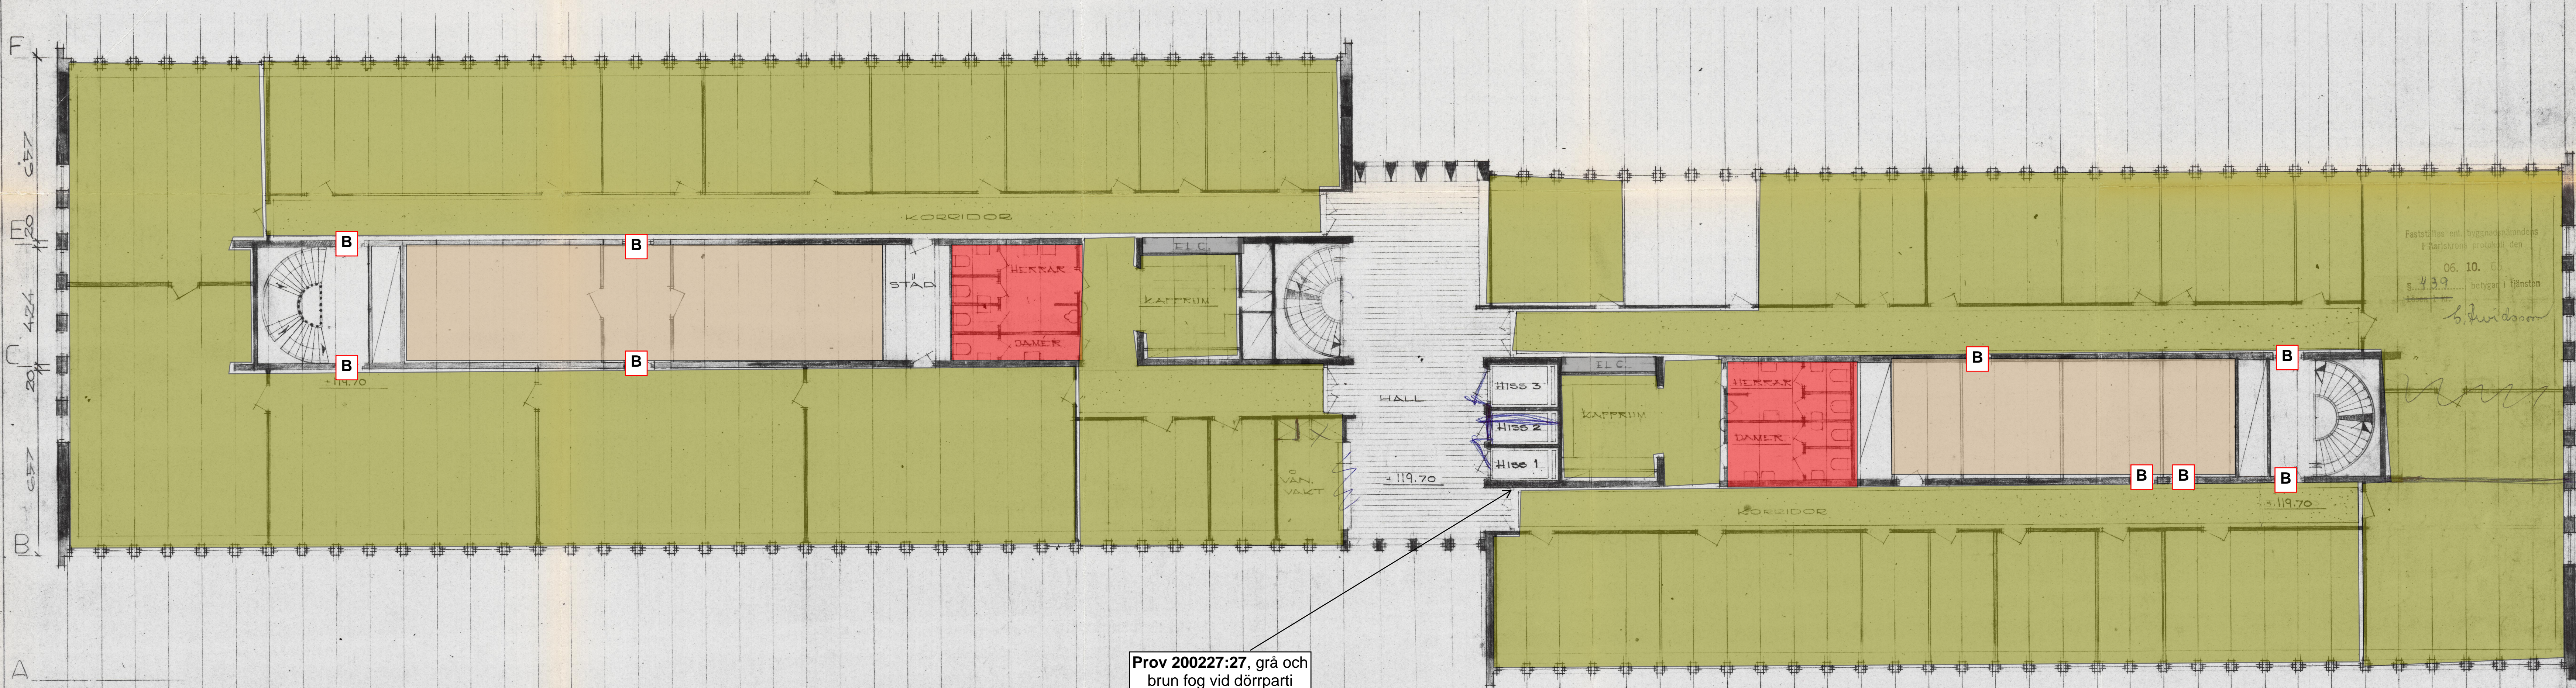
KARLSKRONAARBETET AB
KONTORESBYGGNAD
PLAN 4.
KARL G.H. KARLSSON ARKITEKTBYRÅ
WARFVINGES VAG 55 TEL VAXEL 541156 STOCKHOLM
STOCKHOLM DEN 25.3.65
SEALA 1100

Prov 200227:27, grå och
brun fog vid dörrparti
innehåller inte PCB eller
klorparaffiner

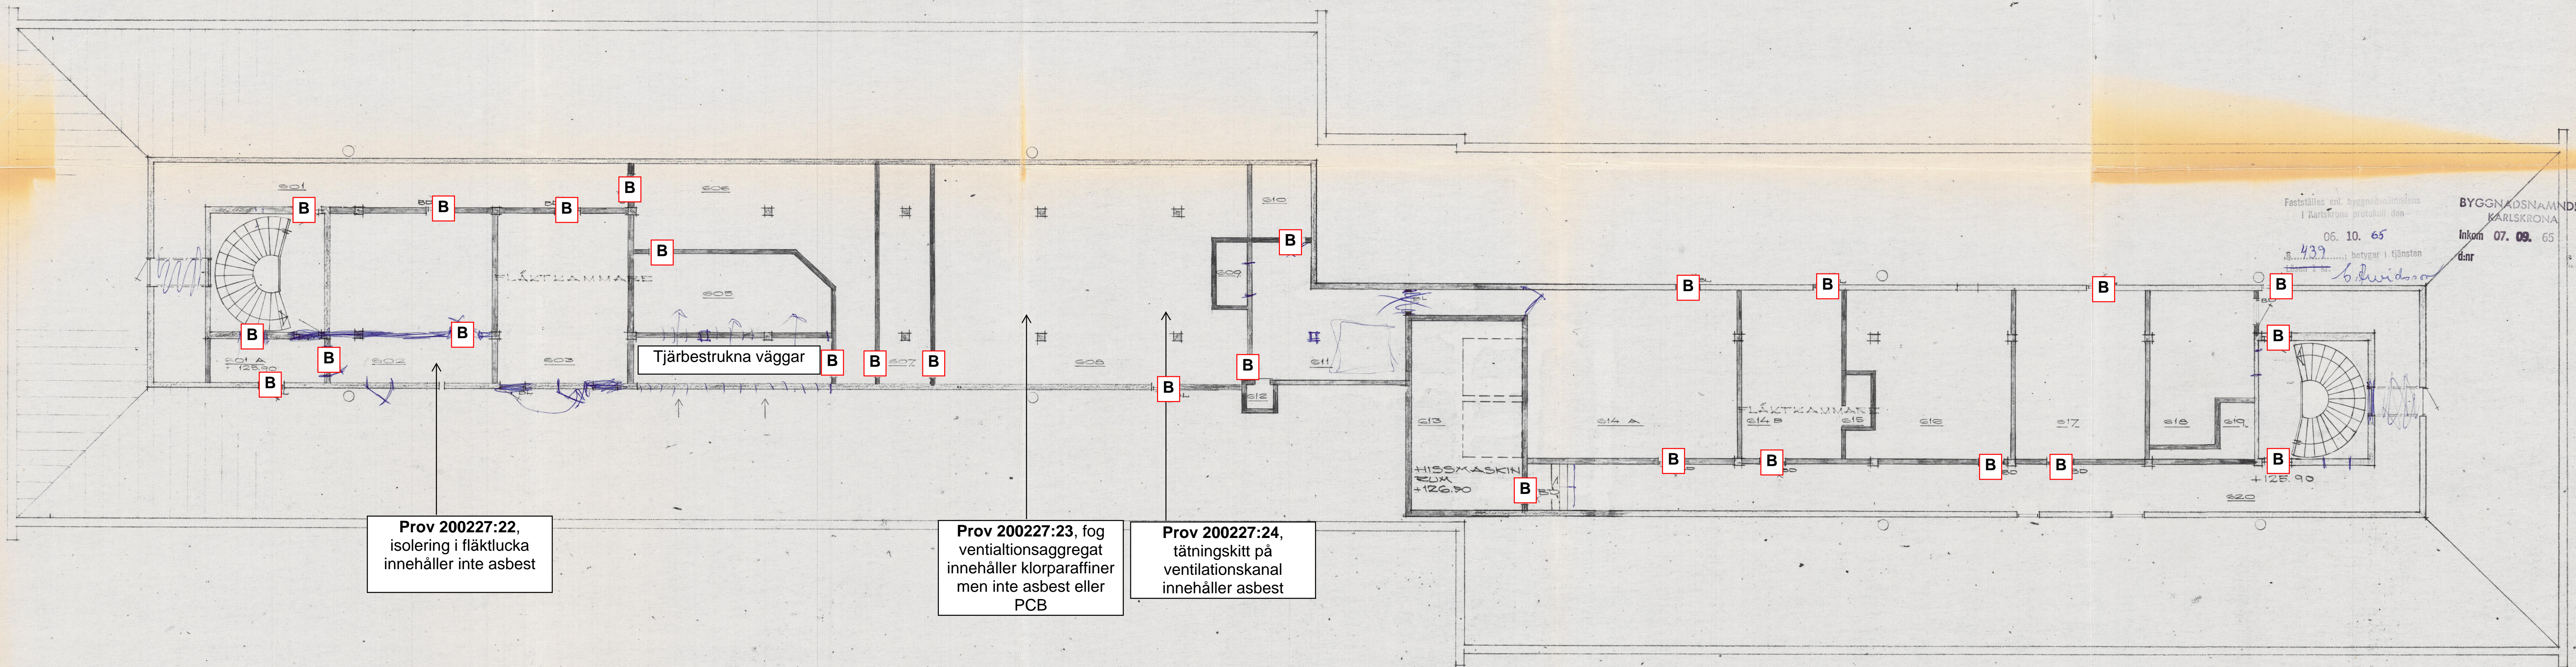
Prov 200227:22, isolering i fläktlucka innehåller inte asbest

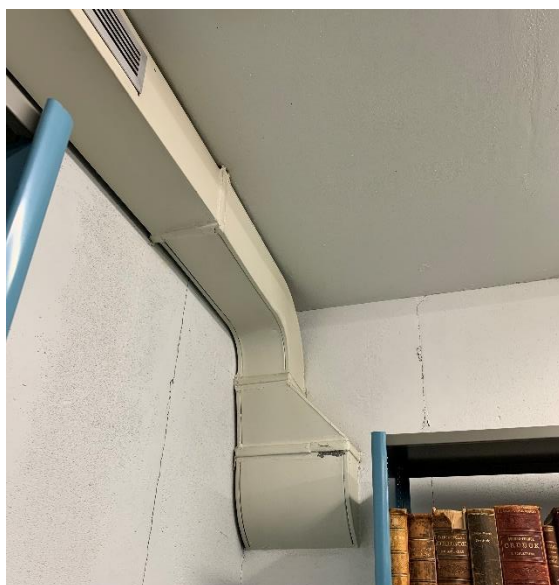
Foto 1. Asbest har verifierats i tätningsskitt på ventilationskanaler via prov 200227:4 och 200227:24.

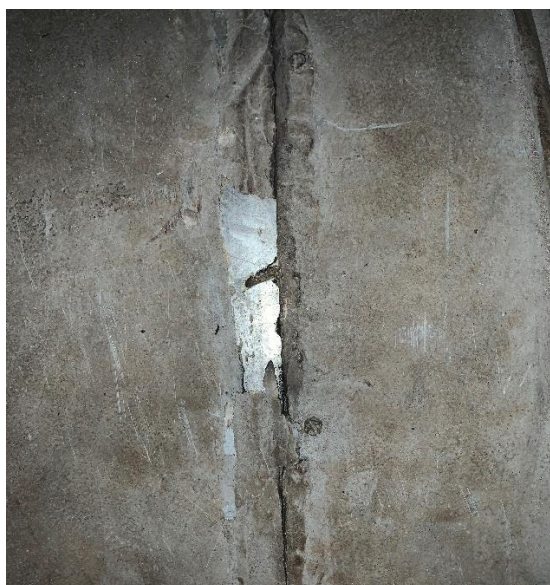
Foto 2. Asbest har verifierats i tätningsskitt på ventilationskanaler via prov 200227:4 och 200227:24.

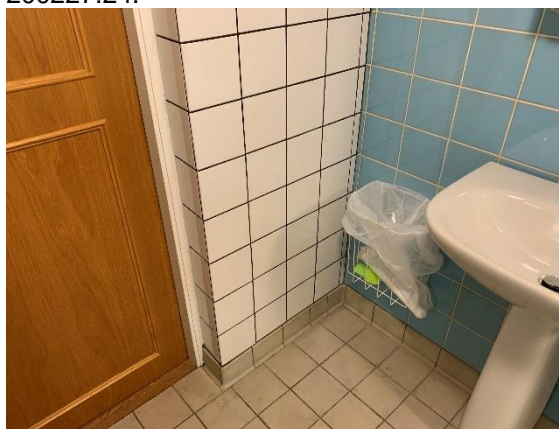
Asbest i klinkerfix-och fog (17 06 05*)	Ca 250 m ²	Samtliga WC-utrymmen, se Bilaga 1	3	Innehåller asbest, verifierat via prov 200227:6
Asbest i packningar (brun) (17 06 01*)	Ca 20 st.	Värmecentral, plan 0	5	Innehåller asbest, verifierat via prov 200227:10
Asbest i tjärlim (17 06 05*)	Ca 350 m ²	Under golvplattor	8	Innehåller asbest, verifierat via prov 200227:18
Asbest i tätningskitt i skarvar, ventilation (17 06 05*)	Ca 60 skarvar, förekommer även dolt	Generellt på ventilationskanaler	1–2	Innehåller asbest, verifierat via prov 200227:4 och 200227:24
Blyskarvar i avloppsrör (blydiktning) (17 04 03)	-	Synligt på plan 0 och vindsplan, förekommer troligen även dolt i konstruktion	-	Okulär bedömning
Färgskikt med höga metallhalter 12 01 16*	Ej mängdat, samtliga fönster	Utsida fönster	-	Innehåller zink över FA och höga blyhalter
Bromerade flamskyddsmedel i cellgummiisolering (17 06 03*)	Ej mängdat	Förekommer synligt i trapphus, plan 0 och vindsplan	15	Typ Armaflex, okulär bedömning

Foto 3. Asbest har verifierats i klinkerfix-och fog via prov 200227:6. Kakelfix- och fog innehåller inte asbest, verifierat via prov 200227:5 och 200227:19.

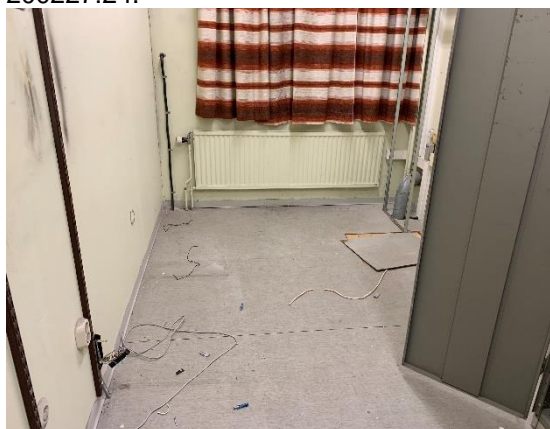
Foto 4. Grå golvmatta innehåller asbest, verifierat via prov 200227:8

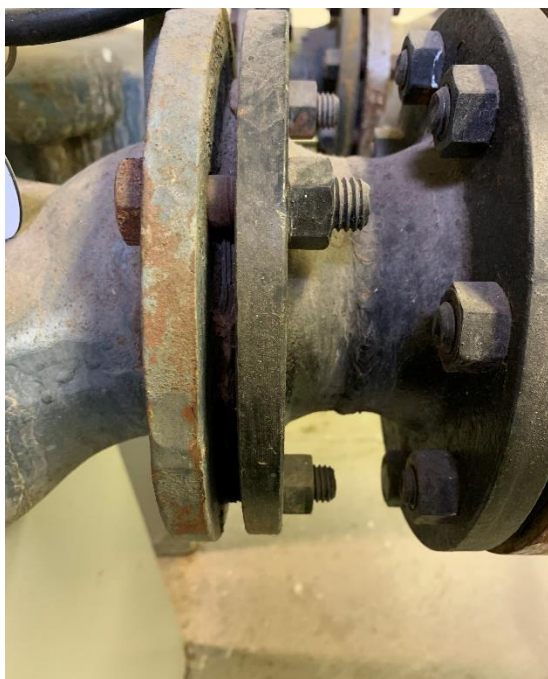
Foto 5. Packning innehåller asbest, verifierat via prov 200227:10.

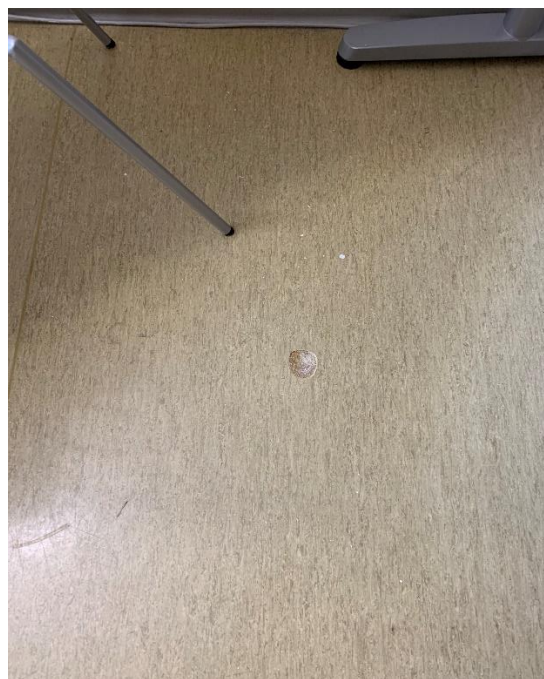
Foto 6. Grå/grön golvmatta innehåller asbest, verifierat via 200227:14.

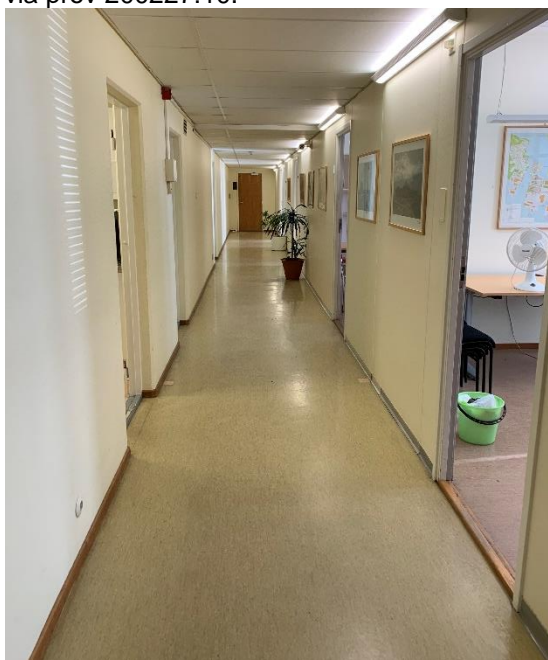
Foto 7. Grå/grön golvmatta innehåller asbest, verifierat via 200227:14. Förekommer generellt.

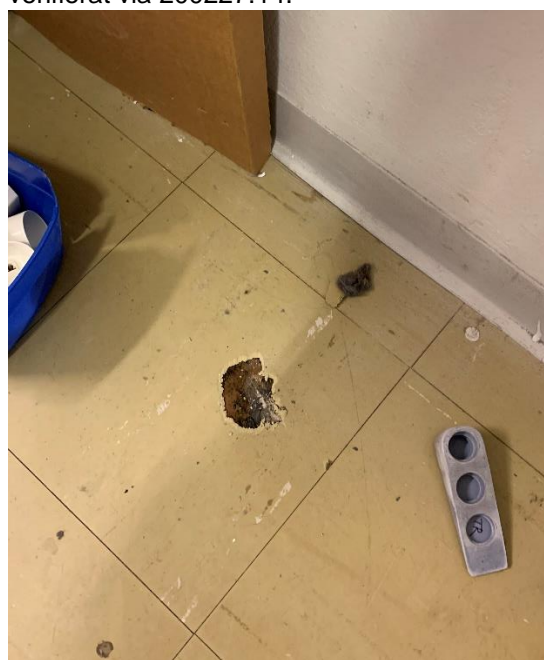
Foto 8. Golvplattor och svartlim (tjälrim) innehåller asbest, verifierat via prov 200227:18.

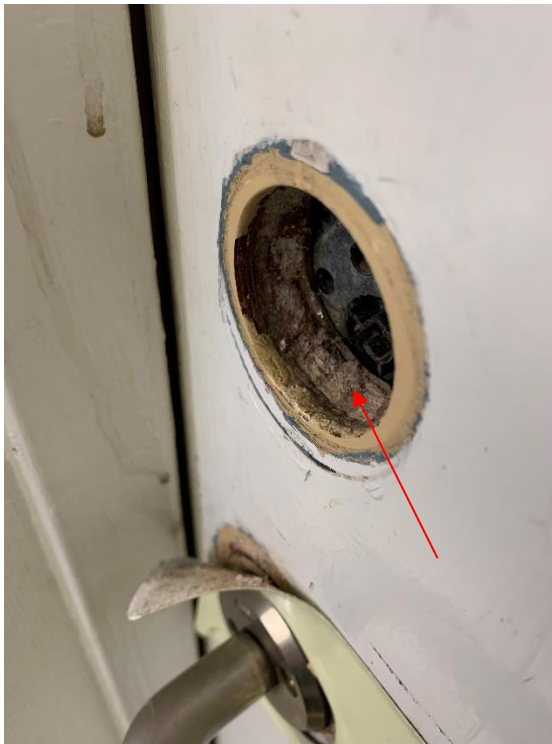
Foto 9. Asbestisolering i äldre branddörrar (fabrikat Hellberg från 1965), här blottad isolering.

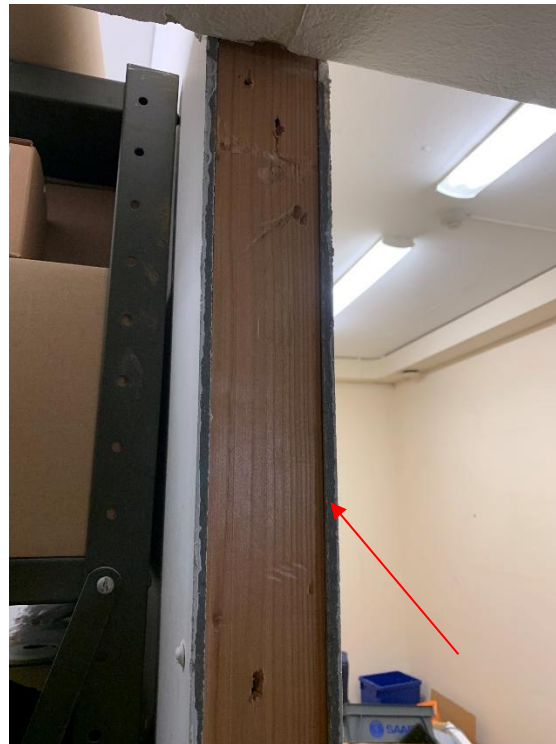
Foto 10. Eternitskivor förekommer i skiljevägg på plan 1 (okulär bedömning).

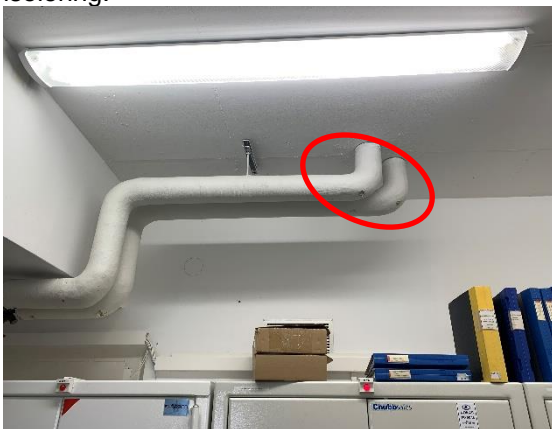
Foto 11. Isolering i rörböjar/förgreningar samt avslut innehåller asbest (okulär bedömning). Även trasiga rörböjar förekommer.

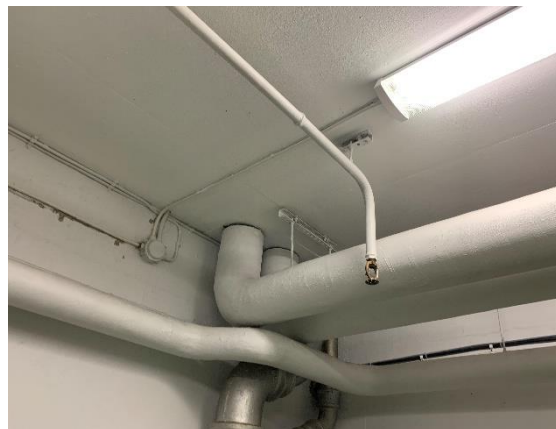
Foto 12. Isolering i rörböjar/förgreningar samt avslut innehåller asbest (okulär bedömning).

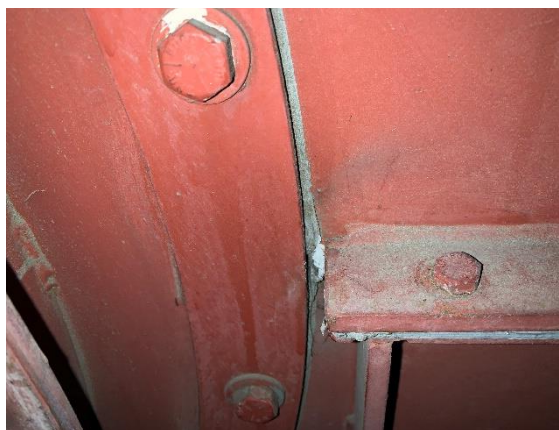
Foto 13. Fog på ventiltion innehåller klorparaffiner men inte asbest eller PCB, verifierat via prov 200227:23.

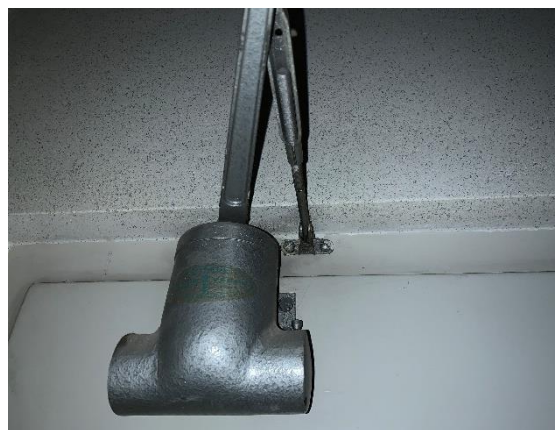
Foto 14. Äldre dörrstängare (*Anchorverken*) misstänks innehålla PCB-olja.

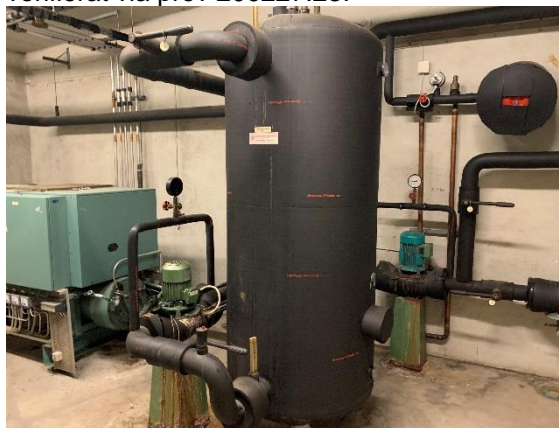
Cellgummiisolering (svart kylisolering). Förekommer av typ Armaflex, men det finns även andra kondensisoleringar med bromerade flamskyddsmedel. Armaflex märkt NH (no halogen) innehåller inte brom och klassas inte som farligt avfall. Armaflex märkt med AF innehåller brom och klassas som farligt avfall. Omärkt isolering klassas som farligt avfall, till dess att provtagning verifierat motsatsen.

Foto 15. Bromerade flamsskyddsmedel i cellgummiisolering av typ Armaflex förekommer.

Vid lätt demontering separeras isoleringen, annars lämnas allt som farligt avfall.

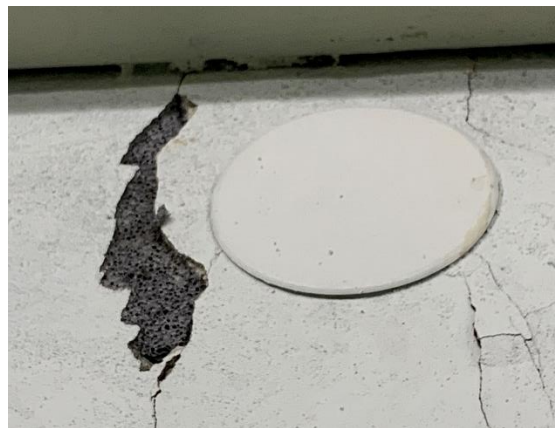
Blå lättbetong är tillverkad av alunskiffer och bränd kalk med tillsats av aluminiumpulver. All alunskiffer innehåller uran vilket gör att materialet avger högre gammastrålning än andra byggnadsmaterial som används i Sverige. Radon avgår kontinuerligt från blå lättbetong. Materialet har främst använts som mellanväggar men även som bjälklag och bjälklagsfyllning i hus som byggts 1929–1975.

Foto 16. Blå lättbetong förekommer i konstruktion.

Blå lättbetong är inte klassat som farligt avfall, dock får inte materialet återanvändas till nya byggnader eller som fyllnadsmassor under nya byggnader. Däremot finns det inga miljömässiga hinder till användning som fyllnadsmaterial på platser som inte ska bebyggas, exempelvis i bullervallar och cykelbanor.

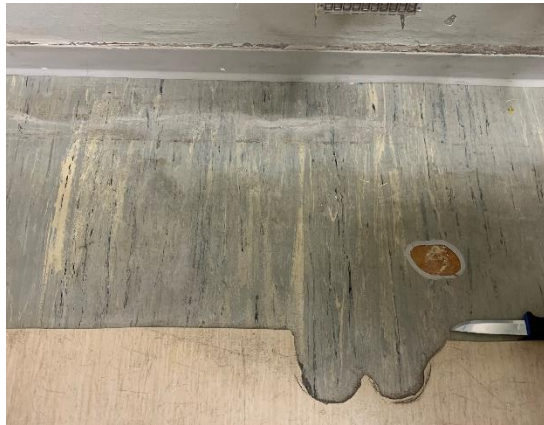
Foto 17. Äldre golvmatta (under nyare golvmatta) innehåller inte asbest, verifierat via prov 200227:1.

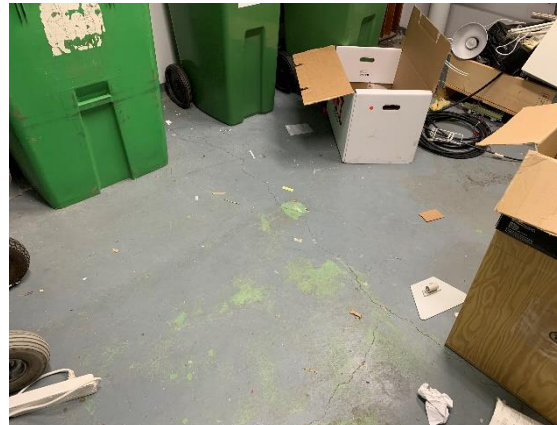
Foto 18. Färg på golv på plan 0 (samlingsprov) innehåller höga halter barium men inte över FA, verifierat via prov 200227:3.

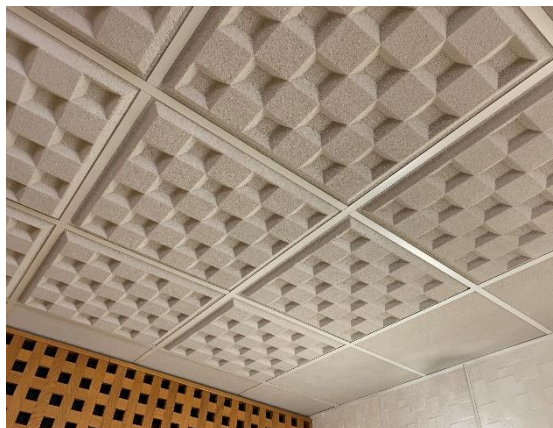
Foto 19. Ljudisolerande skiva i tak innehåller inte asbest, verifierat via prov 200227:7.

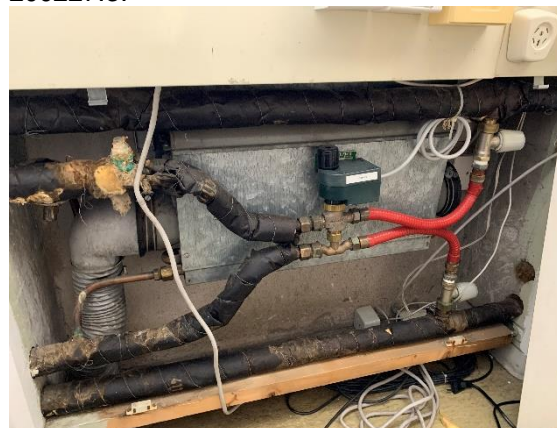
Foto 20. Svart papp runt rör innehåller inte asbest eller höga halter av PAH, verifierat via prov 200227:15.

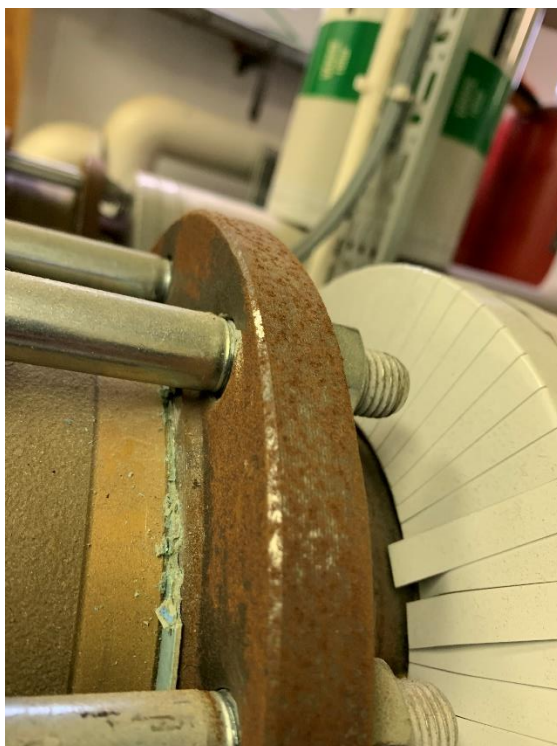
Foto 21. Blå packning innehåller inte asbest, verifierat via prov 200227:11.

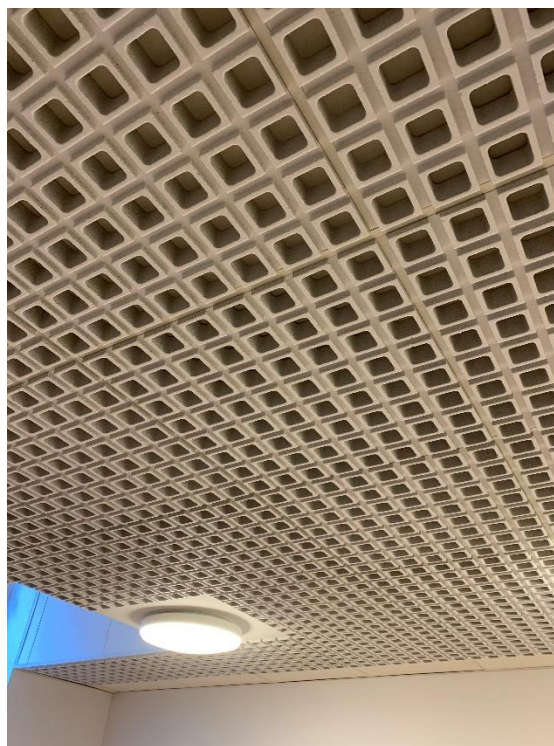
Foto 22. Ljudisolerande platta i tak innehåller inte asbest, verifierat via prov 200227:12.

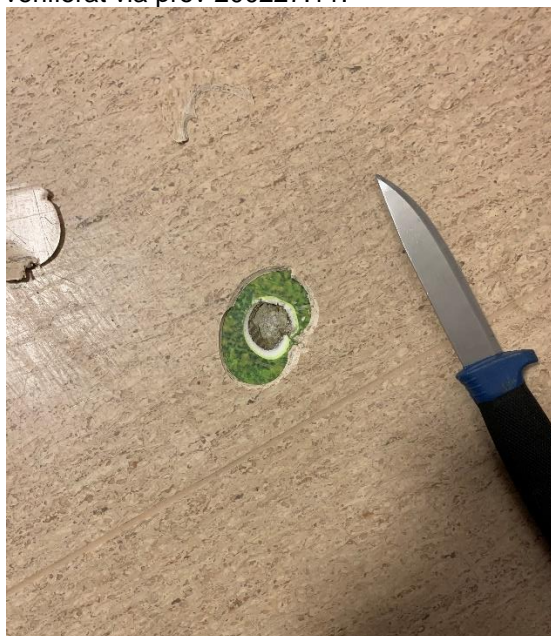
Foto 23. Grön golvmatta (under nyare golvmatta) innehåller inte asbest, verifierat via prov 200227:13.

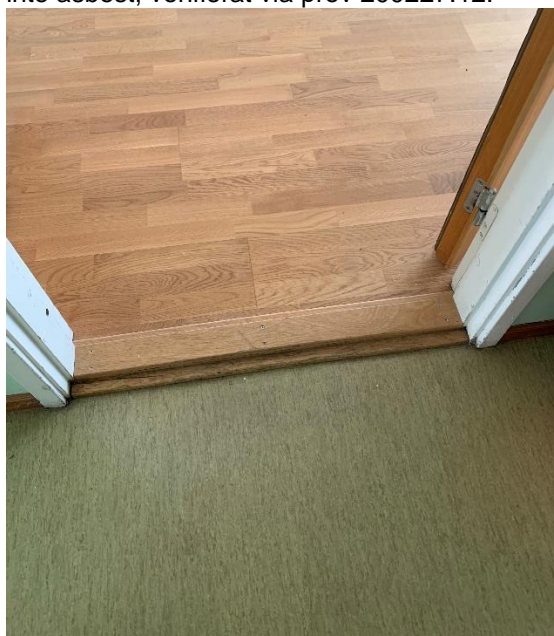
Foto 24. Gulgrön golvmatta innehåller inte asbest, verifierat via prov 200227:20.

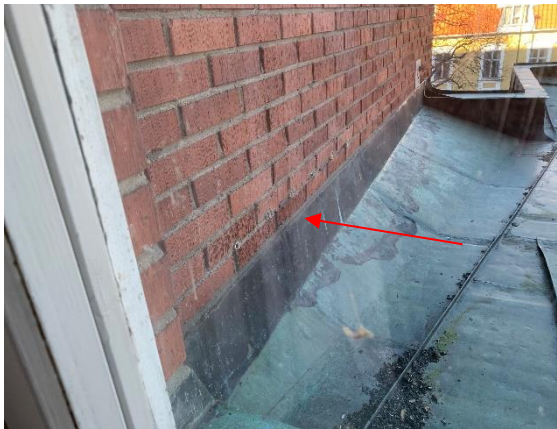
Foto 25. Fog mellan tegel och plåt innehåller inte PCB eller klorparaffiner, verifierat via prov 200227:21

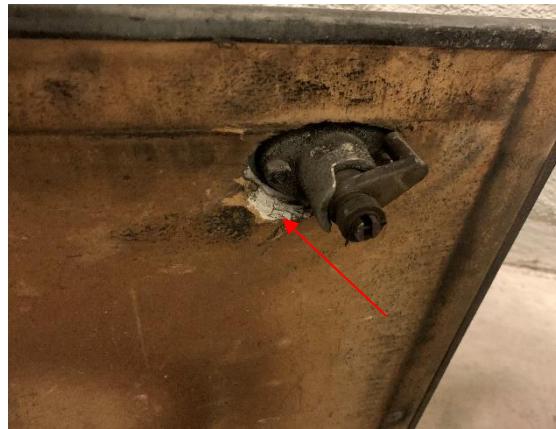
Foto 26. Isolering i fläktlucka innehåller inte asbest, verifierat via prov 200227:22.

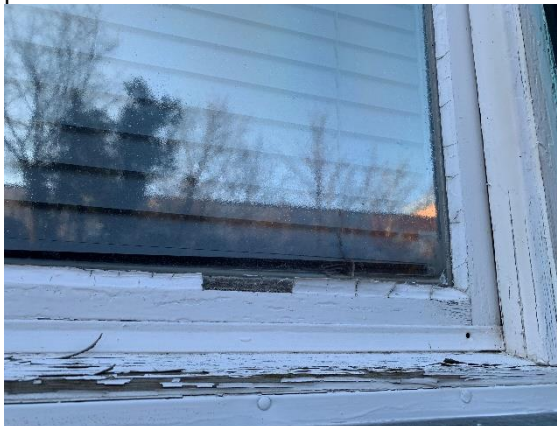
Foto 27. Fönsterkitt (utvändigt) innehåller inte asbest, verifierat via prov 200227:25.

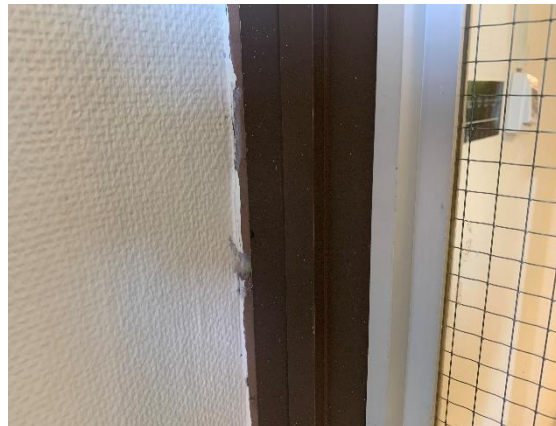
Foto 28. Grå/brun fog vid dörrparti innehåller inte PCB eller klorparaffiner, verifierat via prov 200227:27.
