## RAPPORT ÖVERSIKTLIG MILJÖTEKNISK MARKUNDERSÖKNING

Tjurkö 15:1 m fl., Karlskrona kommun

2025-09-02, REVIDERAD 2025-11-06

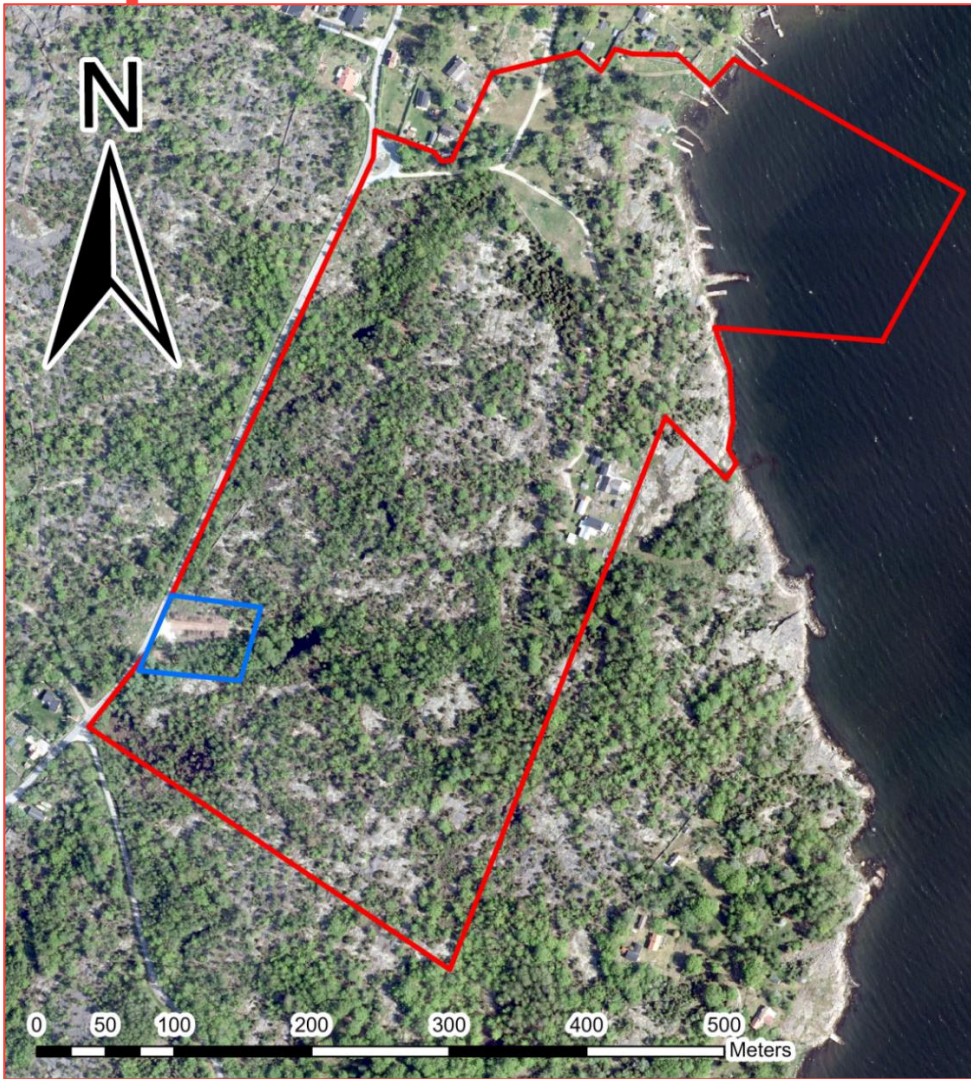
Figur 2. Blå polygon visar lokaliseringen av identifierad uppställningsplats. Röd polygon visar aktuellt planområde. Källa: Lantmäteriet.

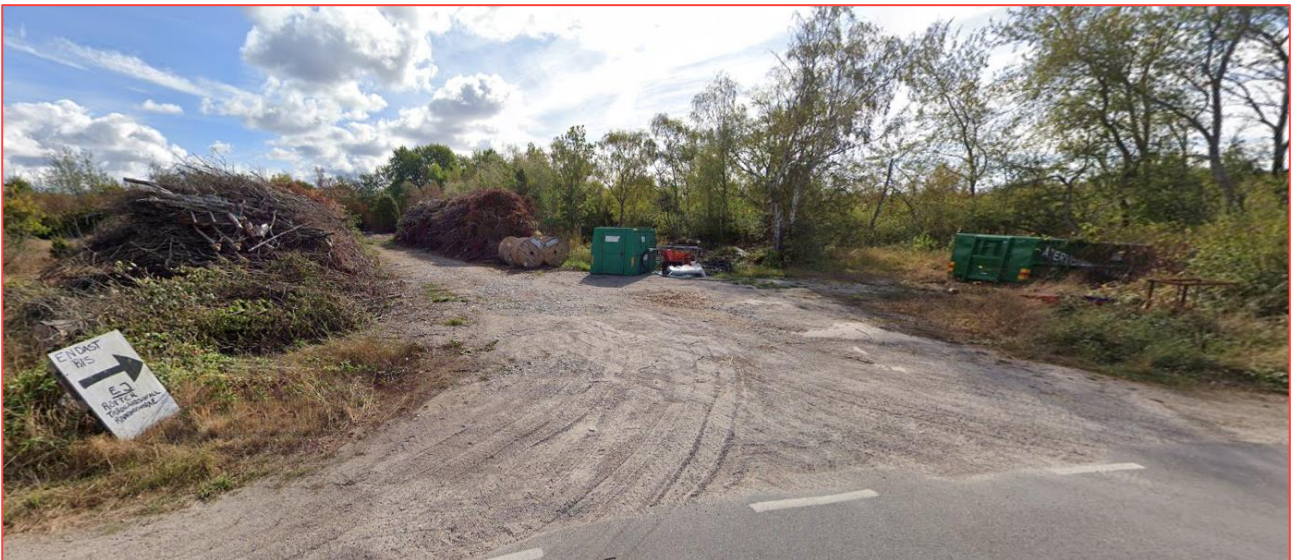
Utmed Norra Tjurkövägen finns en yta som idag används som uppställningsplats. Se figur 2 och figur 3. Det går inte att utesluta att denna yta har använts som uppställningsplats under en längre tid. För närvarande används uppställningsplatsen främst för rishögar, men även viss annan uppställning, t.ex. av containers förekommer.

Figur 3. Uppställningsplatsen utmed Norra Tjurkövägen. På fotot syns bland annat rishögar, avfallscontainers med okänt innehåll, kabeltrummor och kablar. Källa: Google maps 2025.

Vid uppställningsytan rekommenderas att omfattningen av fyllnadsmaterialet utreds genom kompletterande provtagning i syfte att avgränsa de förorenade fyllnadsmassornas utbredning.

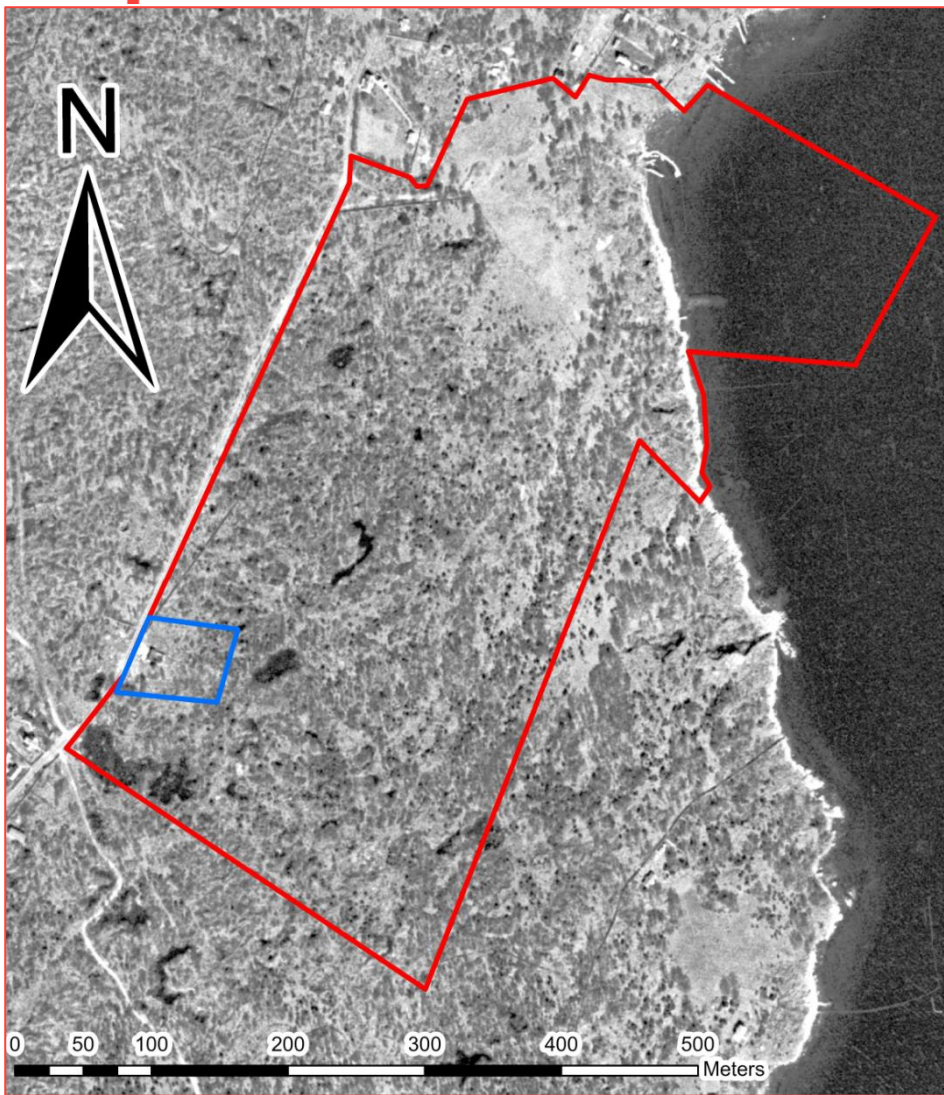
Enligt Lantmäteriets historiska kartor, samt historiska flygfoton, bestod området år 1961 av hedmark. Byggnation var uppförd på den plats som nu används som uppställningsplats. Flygfoton visar att byggnationen var borta år 1975. Se figur 4 och figur 5.

Figur 4. Historiskt ortofoto från år 1961. Blå polygon visar lokaliseringen för nuvarande uppställningsyta. Röd polygon visar aktuellt planområde. Källa: Lantmäteriet.

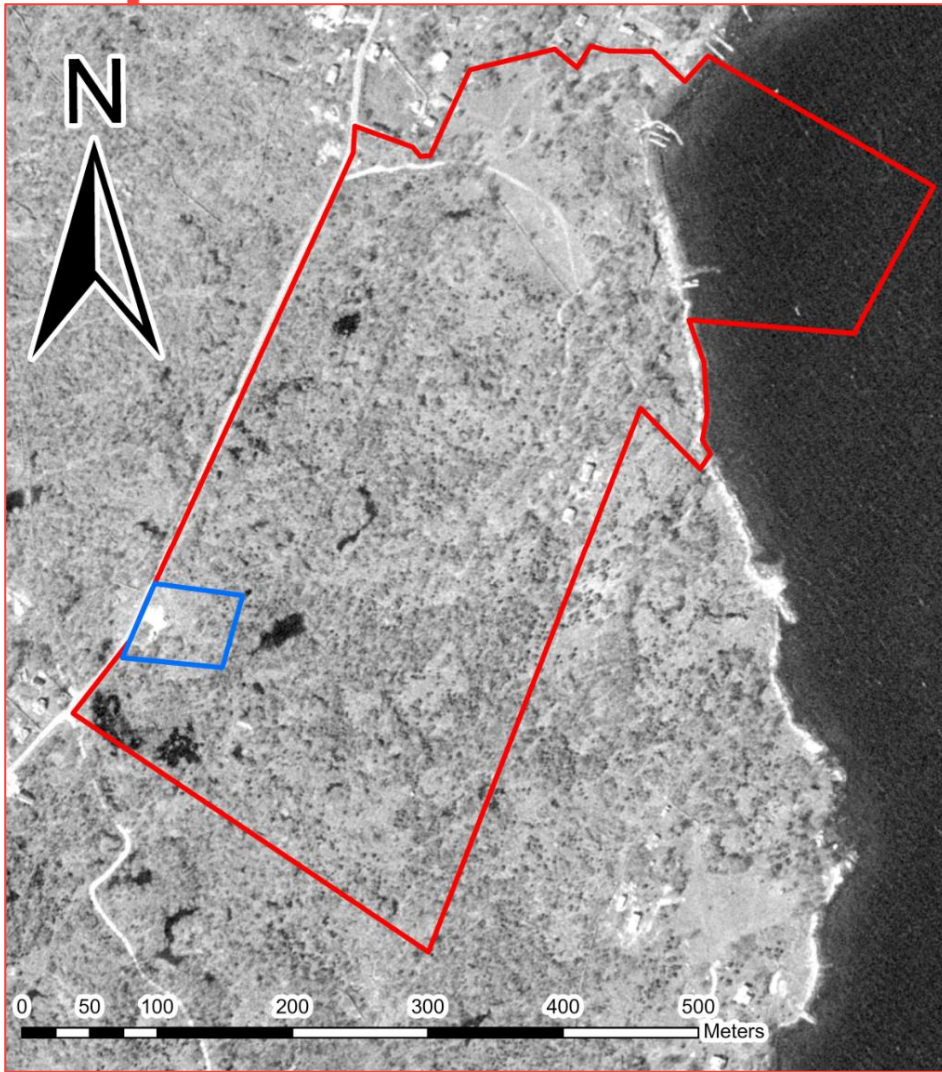
Figur 5. Historiskt ortofoto från år 1975. Blå polygon visar lokaliseringen för nuvarande uppställningsyta. Röd polygon visar aktuellt planområde. Källa: Lantmäteriet.
