Statusrapport enligt IED

NKT HV Cables AB, Karlskrona

19129883

2020-05-28

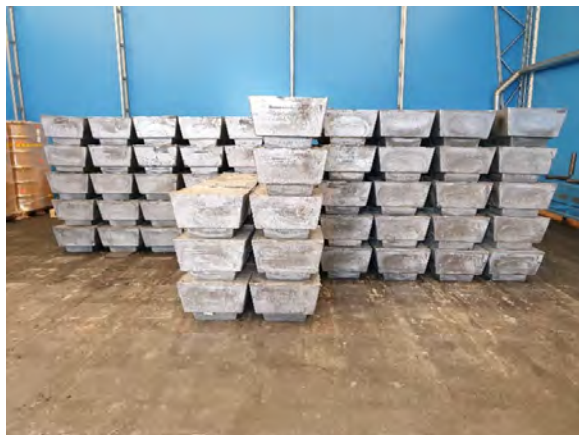
Figur 2: Blytackor förvarade i separat tält.

*Blyhanteringen är dock så pass omfattande och ämnet så pass farligt att **bly** måste betraktas som ett relevant ämne ur ett Statusrapportperspektiv.*

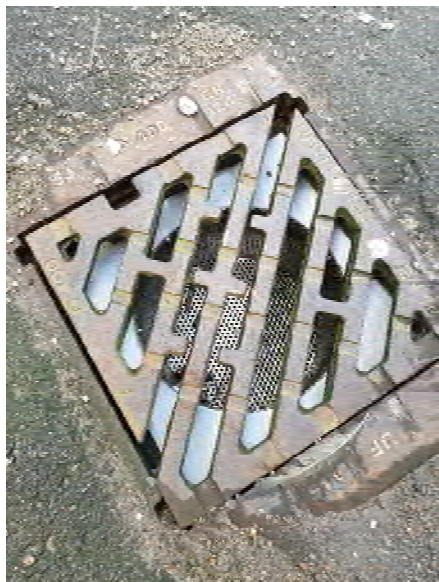
Figur 3: Exempel på miljöskyddsåtgärd; dagvattenbrunn med finperforerad metallinsats som täpps igen vid eventuellt bitumenspill och därmed förhindrar vidare utsläpp.

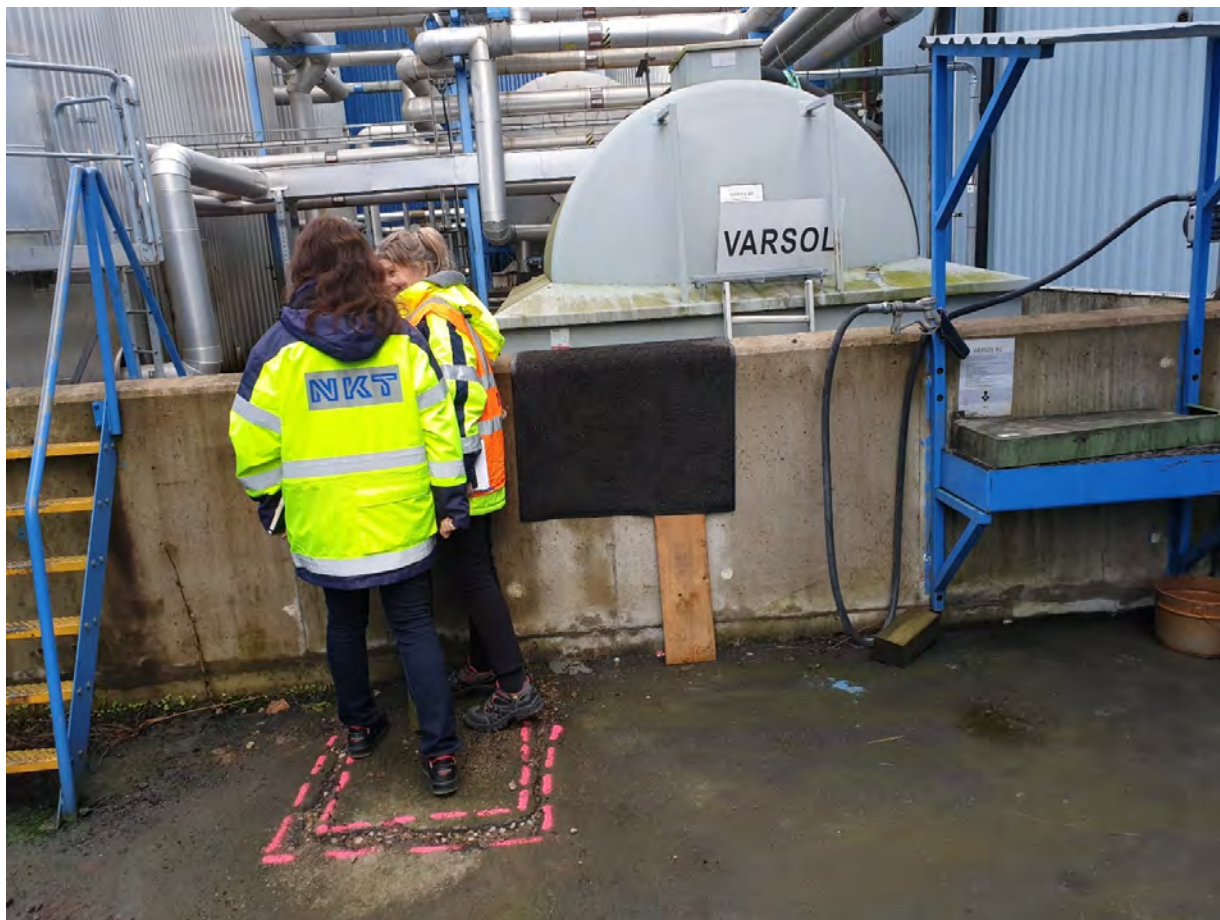
Figur 4: Stora invallningen

Regnvatten samlas upp inom invallningen och släpps endast till dagvattensystemet (via oljeavskiljare) genom manuell hantering. Detta för att undvika risken för oavsiktliga utsläpp. Lossning/lastning sker på en betongyta intill tankgårdarna vilken lutar mot en ränna som leder ev. spill/vatten till oljeavskiljare, se Figur 5 nedan.

Totalt sett bedöms denna hantering vara väl utformad och risken för spill till mark och grundvatten bedöms låg. Hanteringen av motsvarande ämnen inomhus bedöms utgöra en än mindre risk för spill till mark då t.ex. impregneringsgrytorna är placerade ovan stora betonginvallningar. Vidare har inga golvbrunnar med riskfylld placering observerats. *Hanteringen av **impregneringsolja** är dock så pass omfattande att ämnet måste anses relevant ur ett Statusrapportperspektiv. Vidare har lösningsmedlet **Varsol** liksom **spillolja** miljöfarliga egenskaper varför dessa bedöms vara relevanta ämnen ur ett Statusrapportperspektiv.*

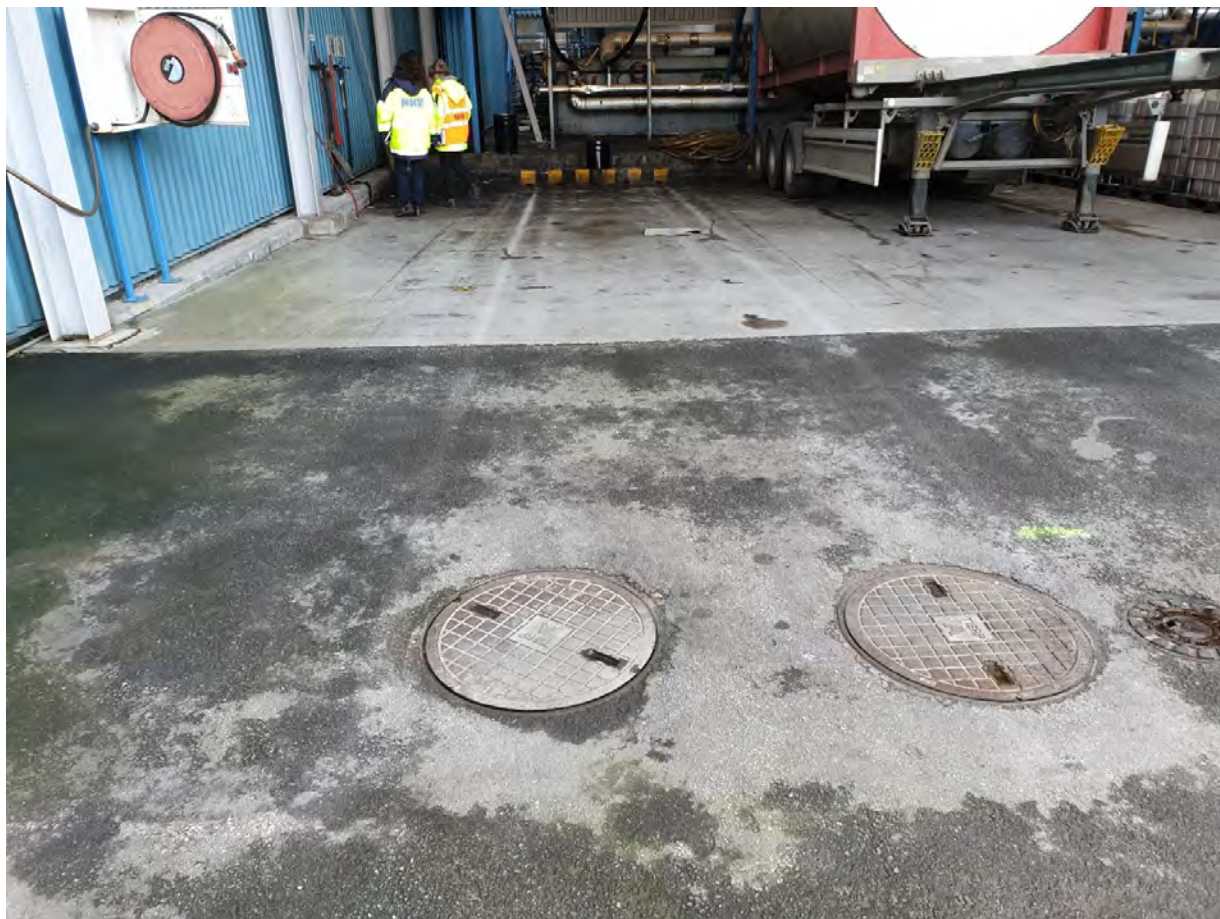
Figur 5: Lossningsplattan, ränna i bakkant leder ev. spill till oljeavskiljare

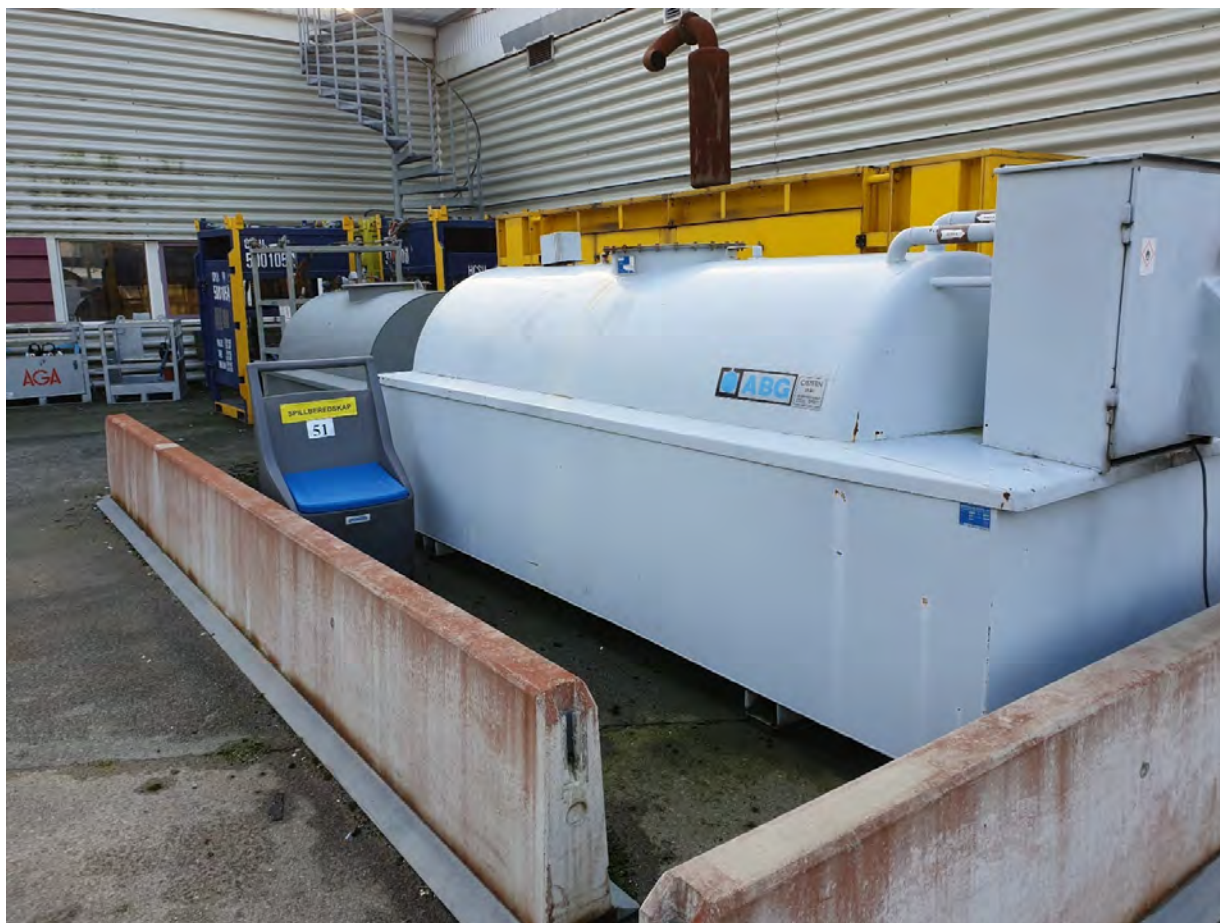
Diesel lagras i invallade tankar på flera platser. Den största tanken används för trucktanking och har 4,5 m³ volym och tanken för reservkraft omfattar 2 m³. I övrigt finns mindre tankar inomhus för reservaggregat till sprinkler och UPS. Figur nedan återger trucktankingplatsen på södra skiftet. Diesel används i relativt stora mängder och vid tankning finns alltid en viss risk för spill. *Vidare är ingående ämnen farliga varför **diesel** bedömts som relevant ur ett Statusrapportperspektiv.*

Figur 6: Tankplats för dieseltruckar (inklusive påkörningsskydd, spillberedskap och mantlad tank)

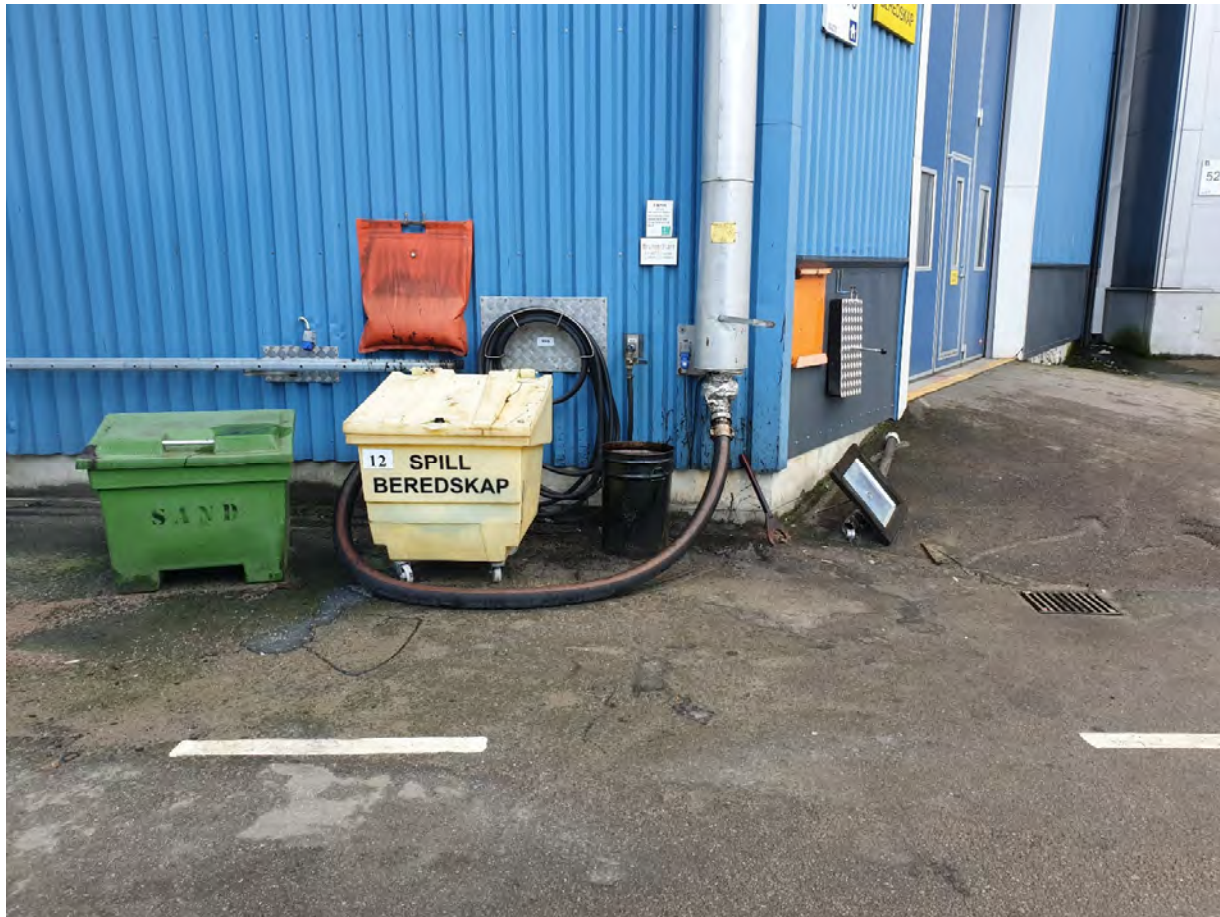
rentav fasta vid rumstemperatur. Olyckor/haveri i samband med lastbilstransporter av kemiska ämnen men även av drivmedel från fordon inom anläggningen utgör en potentiell risk för påverkan på mark och/eller grundvatten. Praktiskt taget hela området är dock hårdgjort och eventuella spill skulle främst hamna i dagvattenbrunnar (vid vilka det finns spillberedskapslådor och gummimattor m.m.), se figur 7 nedan.

Figur 7: Omfattande spillberedskap vid dagvattenbrunn
