Karlskrona kommun

Förenklad åtgärdsutredning

VIBORG 34, KARLSKRONA

2024-10-18

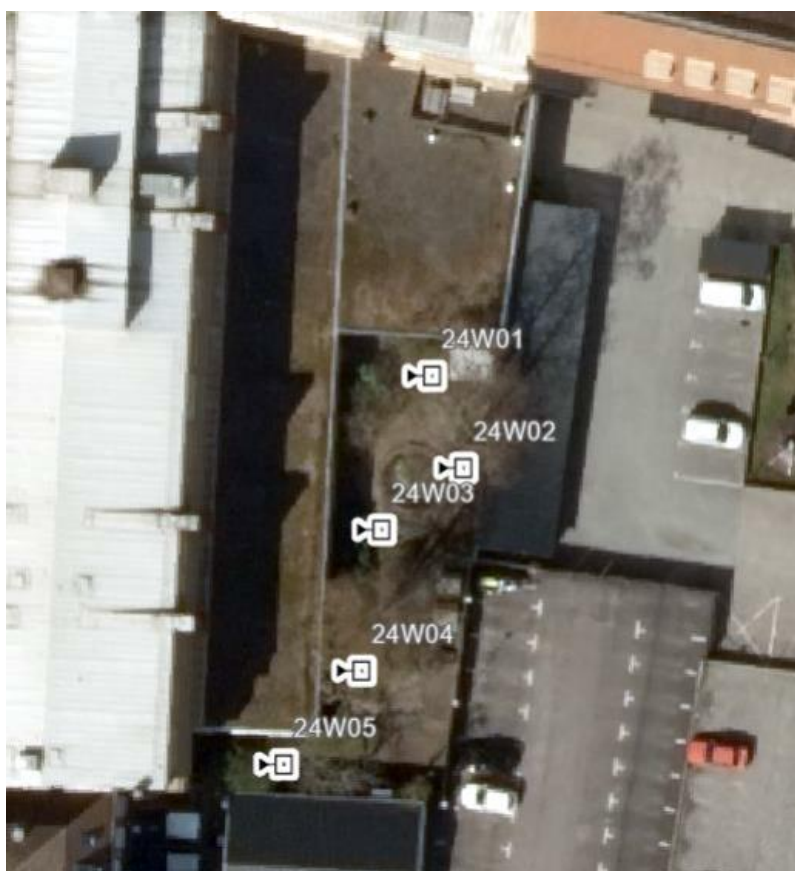
Figur 1. Flygfoto över området med provtagningspunkternas ungefärliga lägen utmärkta.

I punkten 24W05 uttogs 2 prov pga förekomst av tegel i fyllnadsmaterialet. I det djupare provet, på ett djup om 0,4-0,5 m, påvisades halter av PAH-M, PAH-H, bly och kvicksilver överstigande Naturvårdsverkets generella riktvärden för KM. För övrigt påträffades inga förhöjda halter. Inga avvikande lukter noterades under fältarbetet.

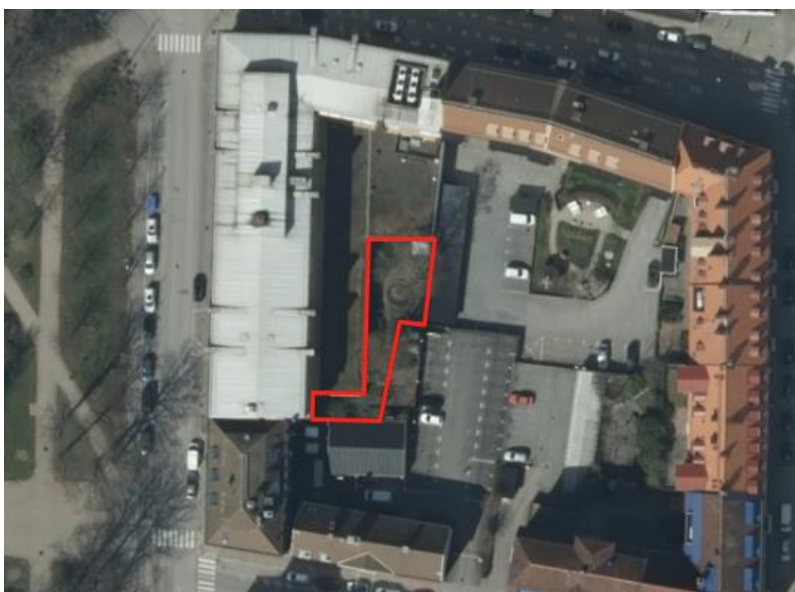
Fastigheten är ca 2 600 m² och används i dagsläget främst för kontorsändamål. Fastigheten är nästan helt bebyggd och aktuellt provtagningsområde utgörs av en mindre innergård på ca 300 m² i sydöstra hörnet av fastigheten, se Figur 3. Fastigheten angränsar till Norra Kungsgatan och Hoglands park i väster, Östra Vittusgatan i norr och bostadsfastigheter samt verksamhetsbyggnader i öster och söder (Lantmäteriet, 2024).

Figur 3. Flygfoto med provtagningsområdet markerat med röd polygon.
