Brandskydd i radhus

Informationsträff – 2019-06-04

Del 2 - Radhusprojektet Karlskrona och Ronneby kommun

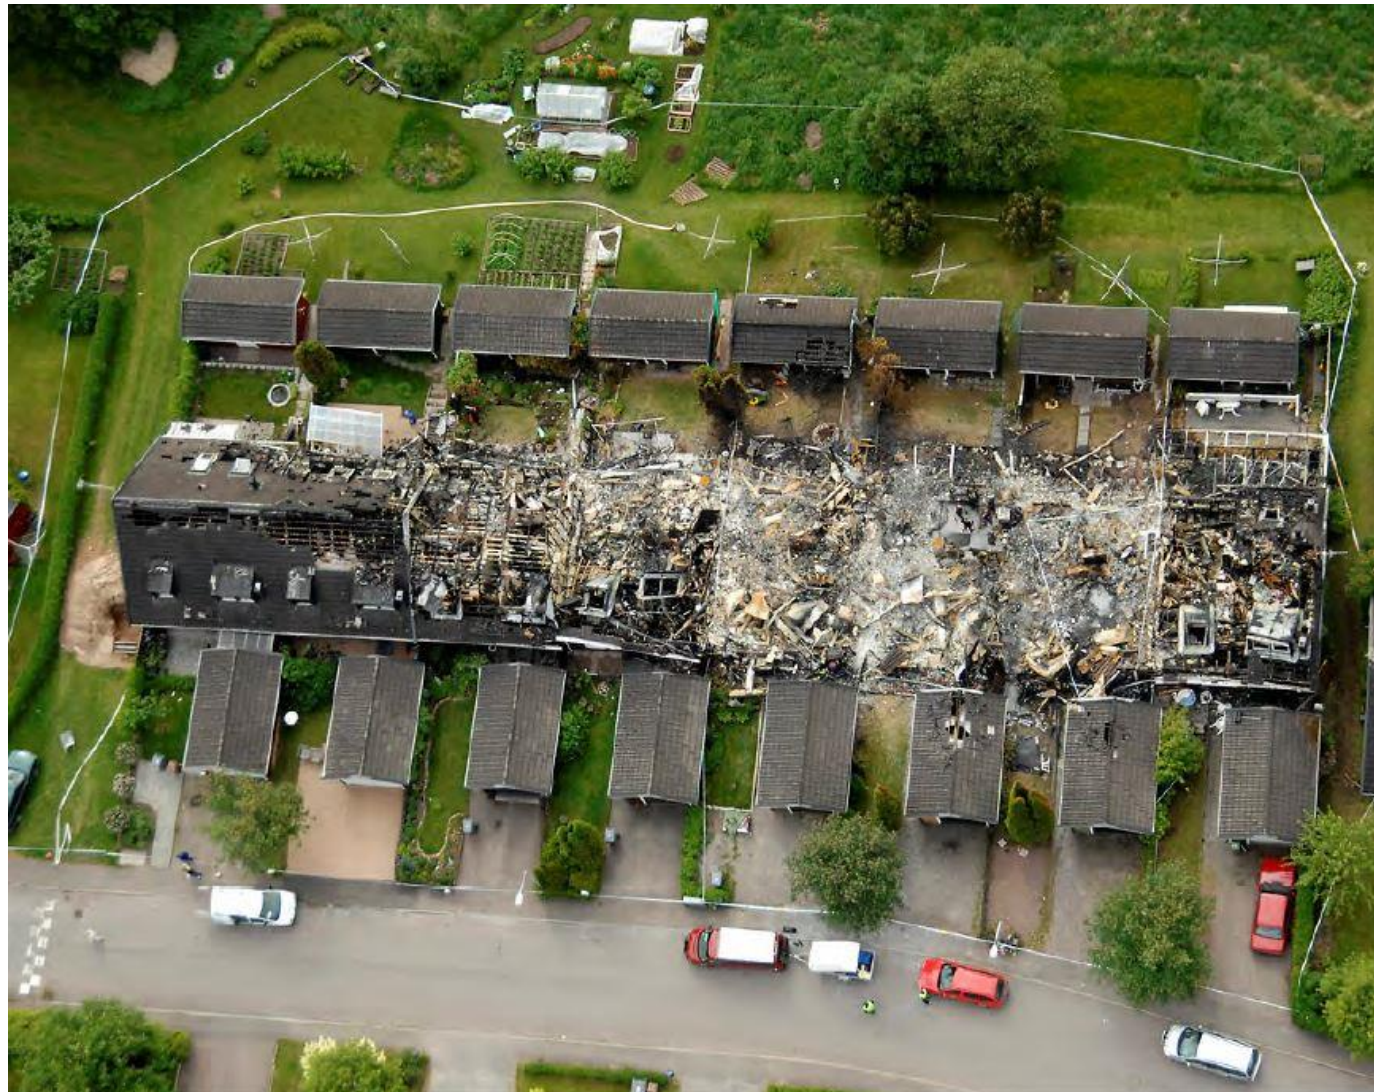
Borlänge 2008

- Länga med 8 radhus totalförstörs.
- Två personer omkommer.

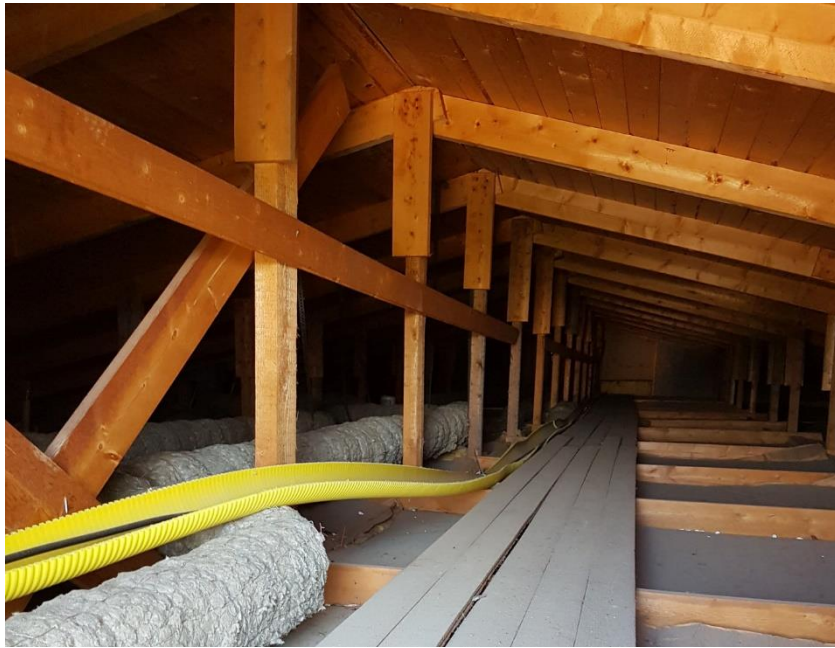
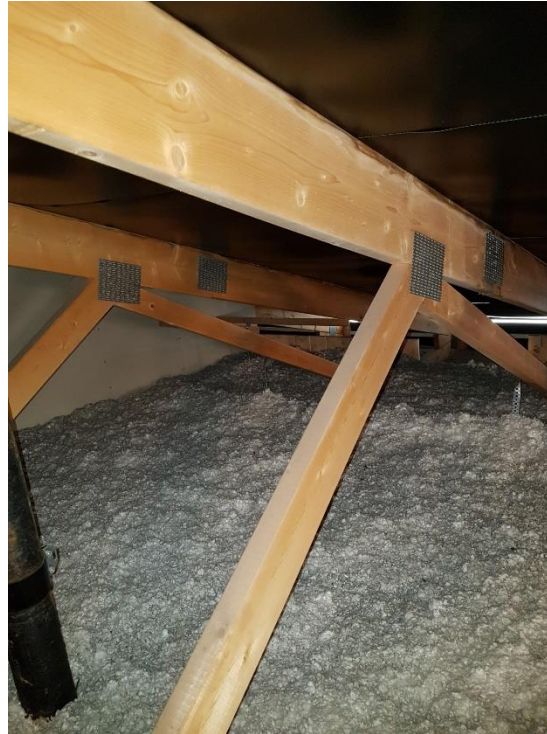
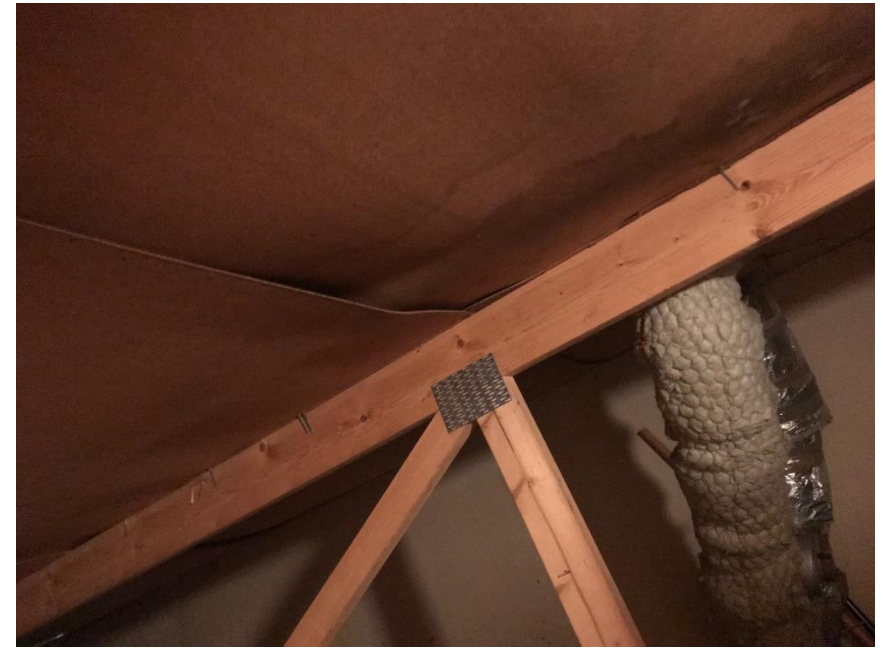
- Vindar utan eller med otäta avskiljande väggar

- Uppföra en brandavskiljande vägg

- EI30. Träreglar 45x70 mm, 70 mm isolering, 2x13 mm gips.

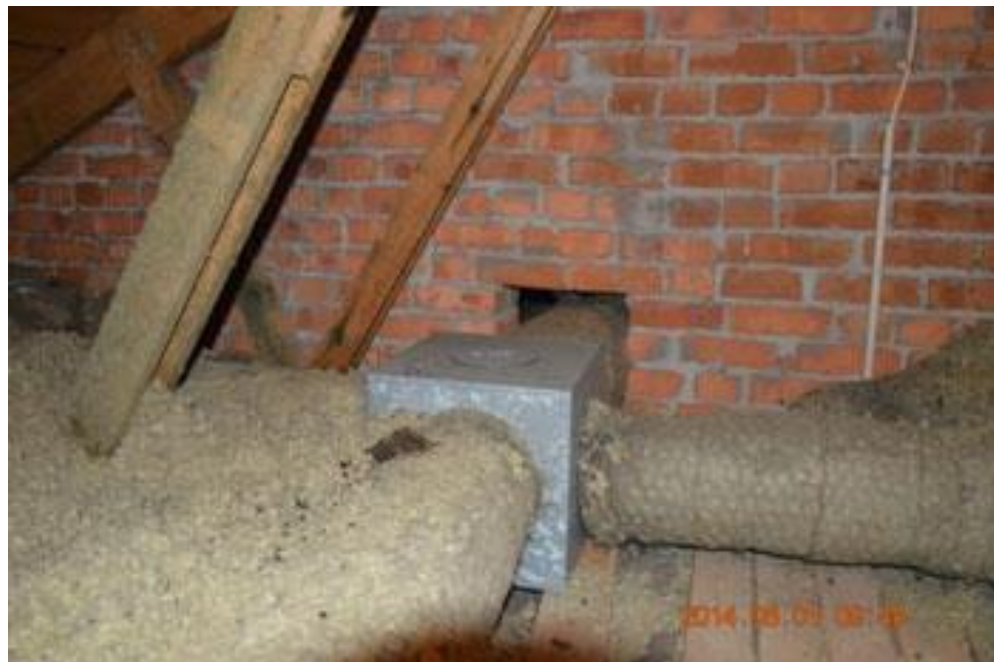
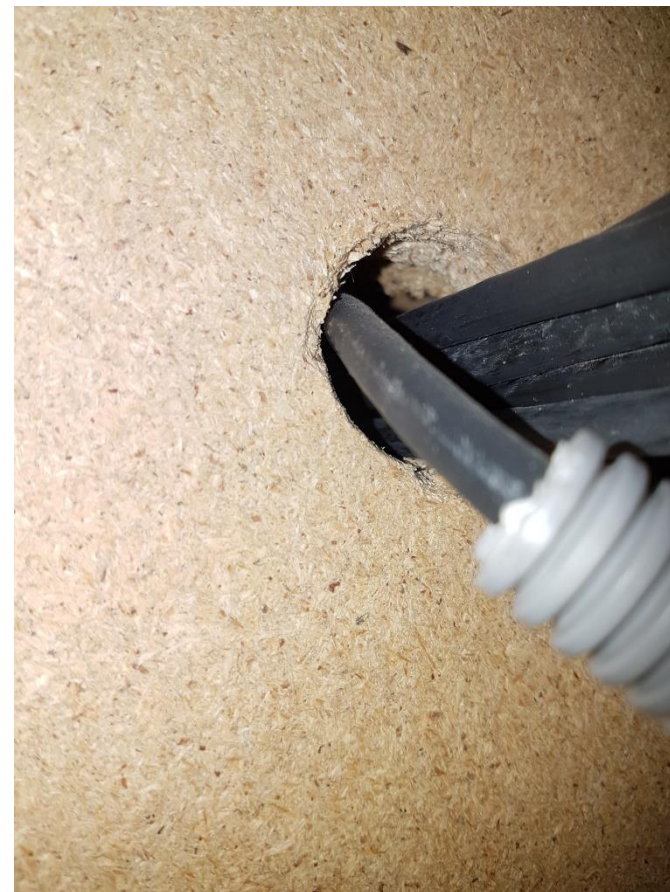
- Otäta genomföringar

- Täta genomföringar

- Brandklassad tätningssmassa
- Brandfogmassa
- Brandklassat drev
- Gipsbruk

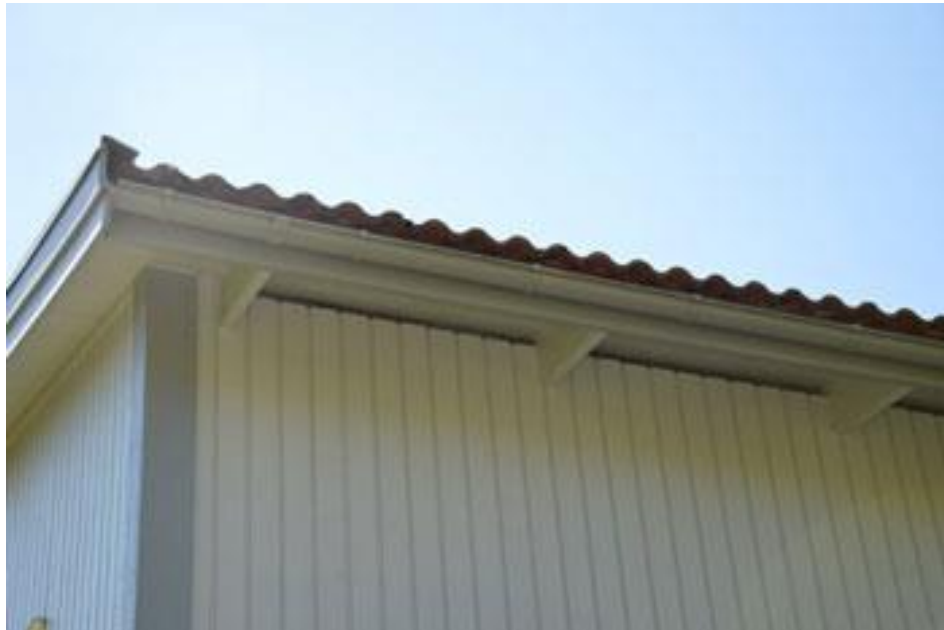
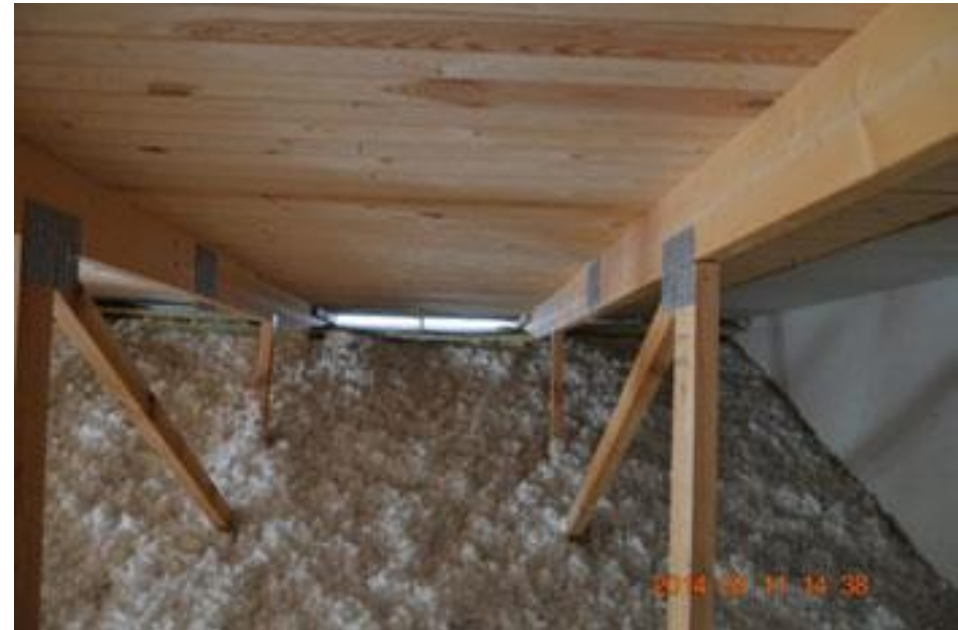
- Öppna takfötter

- Täta takfot
Minst 1 meter på varje sida

- Ventilerande brandstopp
- Massivt trä
- Gips
