RAPPORT – BULLERMÄTNINGAR SILLEN OCH GÄDDAN

WSP Akustik har fått i uppdrag av Trossöfastigheter att mäta ljud vid två tomter där det planeras för bostadsfastigheter på Saltö i Karlskrona. Tidigare mätning av olika bullerkällor har gjorts och dokumenterats i rapport "TR_10255018 Externbullerutredning – Gäddan 3, Sillen 2 och 3 – Saltö". I denna rapport sammanställs mätningar som gjorts under 2017, 2018 och 2019.

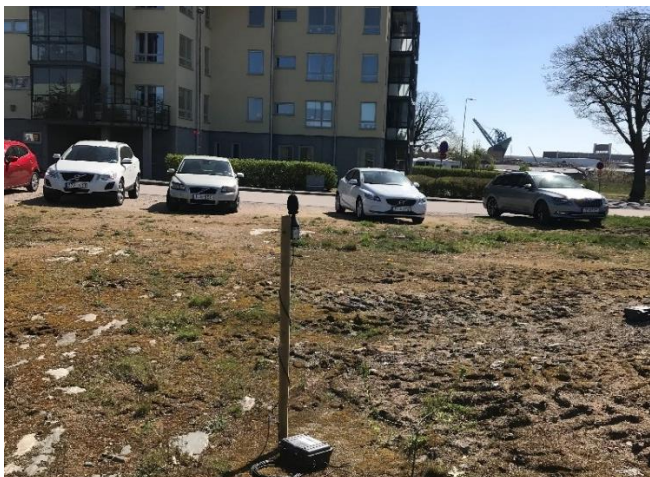
Bild: Mp1 (Gäddan 3)

Mätvärde vid frifältsmätning ska inte vara påverkat av fasadreflex. I detta fall kommer ändå vissa fasadreflexer påverka mätningarna eftersom hus finns i närheten (se bild från Mp1, Gäddan). Det betyder alltså att de verkliga frifältsvärdena kan vara någon dB lägre än uppmätta värden.

Mätningarna i Mp1 (Gäddan 3) indikerar att ekvivalentnivån normalt inte överstiger 50 dBA dagtid och normalt inte överstiger 45 dBA kvällstid och nattetid, när mätningar vid höga vindhastigheter tas bort.

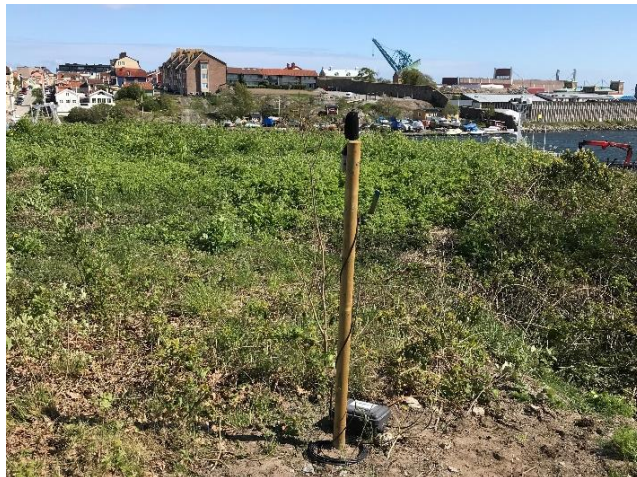
Bild: Mp2 (Sillen 2-3)

Mätningarna i Mp2 (Sillen 2 och 3) indikerar att ekvivalentnivåer normalt ligger runt 50 dBA dagtid, något lägre kvällstid och nattetid normalt inte över 45 dBA. Alla uppmätta nivåer är sammanvägda nivåer där både industribuller, trafikbuller och andra ovidkommande ljud är med. Om mätningarna kunde rensas från bakgrundsbuller skulle nivåerna sannolikt hamna under riktvärdena. Detta är dock inte möjligt med loggande mätningar. Notera att natten mellan torsdagen och fredagen då ljudet från fiskebåtar väntades bli tydligt i MP2 uppmättes inte högre nivåer än en normalnatt.
