Radonrapport

Nybyggnation på del av fastighet Karlskrona 6:17, Mariedal, Karlskrona

2021-10-21

Del av Karlskrona 6:17, Karlskrona

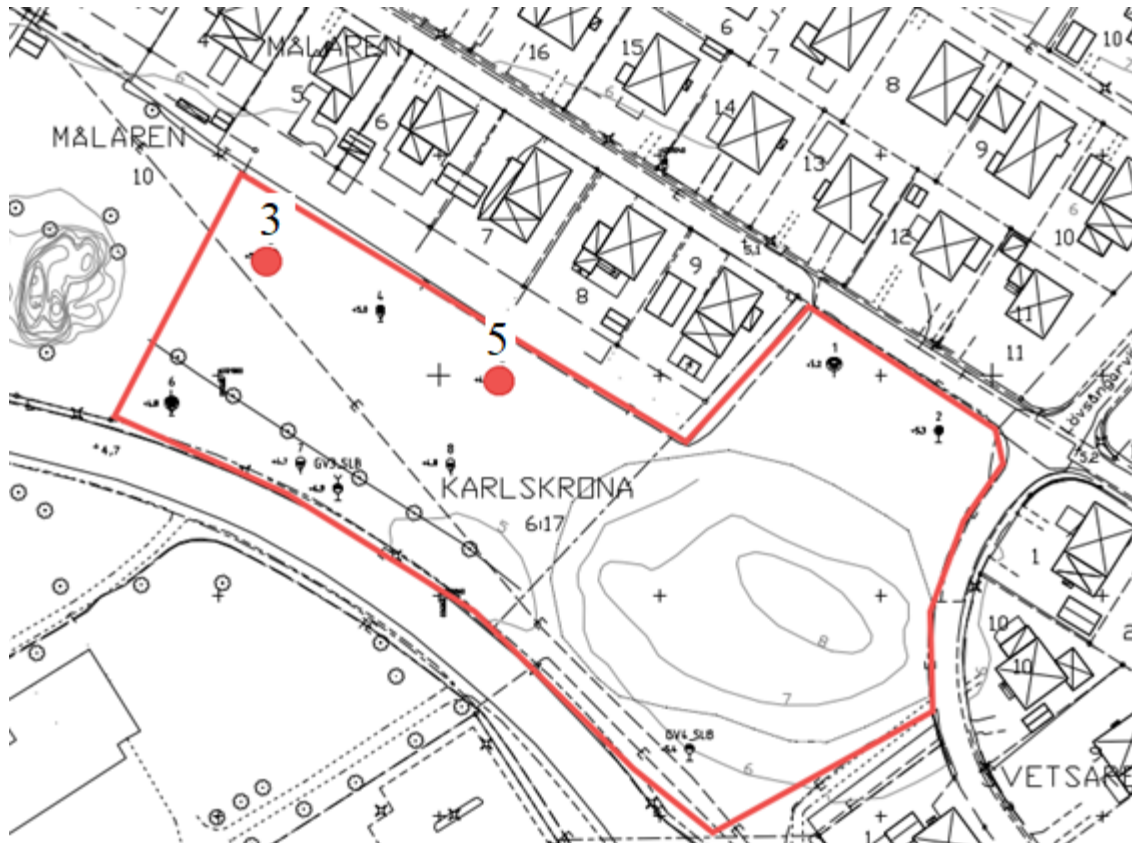
Figur 1: Radongasmätning i punkt 3 och punkt 5.

Två radonburkar installerades på aktuell fastighet i punkterna 3 och 5. Utförd markradonundersökning påvisar resultat av 51,7 och 86,9 kBq/m³. Intervallet för *högradonmark* överstiger 50 kBq/m³, enligt Boverkets rekommendationer.

Tänkt byggnation bedöms behövas byggas som *radonsäkert* baserat på erhållna värden från laborationsanalyserna.
