Trädkontroll i Tullparkens norra del

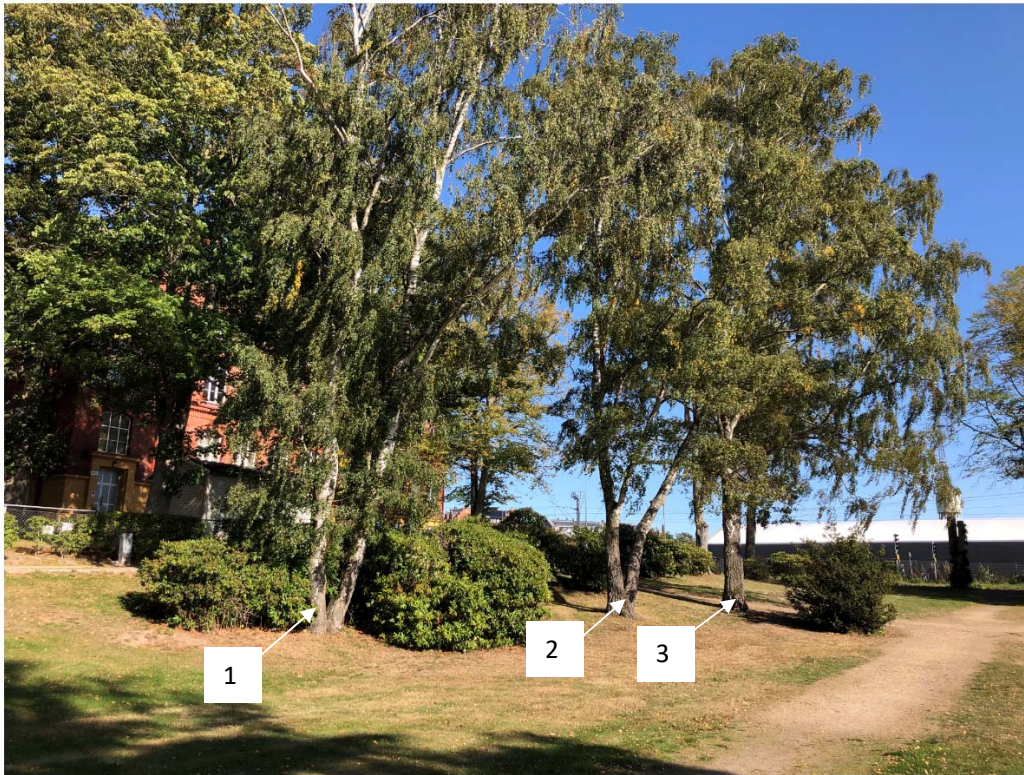
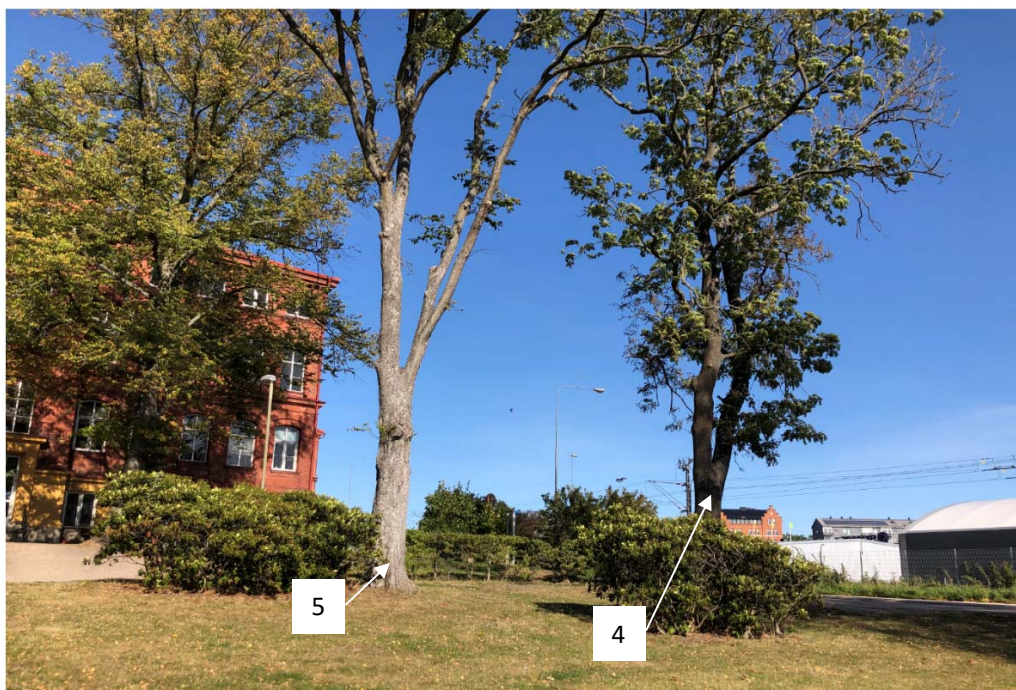
Inom området mellan den planerade nya dragingen av Polhelmsgatan och dagens skolgård finns tre björkar (1-3) ca 60 cm i diameter i den centrala delen. I det nordöstra hörnet växer en ask (4) och innanför den en alm (5). Båda som är ca 60 cm diameter. Avsikten är att fylla upp området för att öka användbarheten av ytan eftersom den nya vägen kommer på en högre nivå än befintlig terräng. Bortgrävning av förorenad mark blir också aktuell. Beroende på hur denna tillkommande skolgårdytan utformas kan träden behöva tas ner, kanske främst björkarna eftersom dem står i slänten.

De tre björkarna, 1-3, är ganska gamla och bedöms inte kunna stå kvar så länge oavsett markanvändning. Asken, 4, är troligen angripen av askskottsjukan och blir inte heller den så långlivad. Almarna, 5-10, är ganska grova och bedöms vara 60 till 80 år gamla kanske äldre. De tre almarna (6, 9 och 10) som är hårt beskurna bedöms tagit sån skada att de inte lever längre, helst nr 6. Övriga almar har stort värde. Dels för att de är ganska gamla ädellövträd dels för att de ännu inte fått almsjukan vilket tyder på att de eventuellt är resistent och därför har ett värde för att bygga upp en ny almpopulation. Någon rik lavflora har ännu inte utvecklats men blir med stigande ålder på träden mer aktuell. De östra träden, 6-8, står i en allé och kräver dispens från biotopskyddsbestämmelserna. Björken (11) har ett mindre värde än almarna men bör om möjligt sparas.

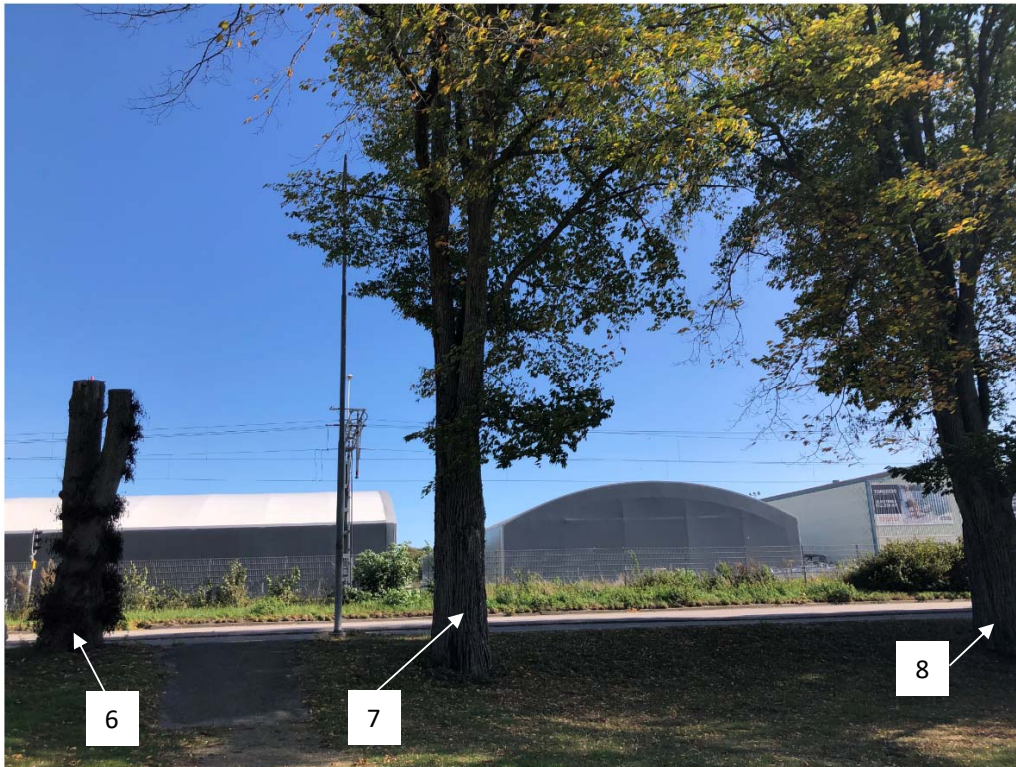
I "allén" kommer två till tre almar (6-8) av ca 70 till 80 cm i diameter att behöva tas bort för infarten till den nya vägen. Möjligtvis kan träd nr 8 sparas. Träd nummer 6 är hårt beskuret där endast stammen är kvar.

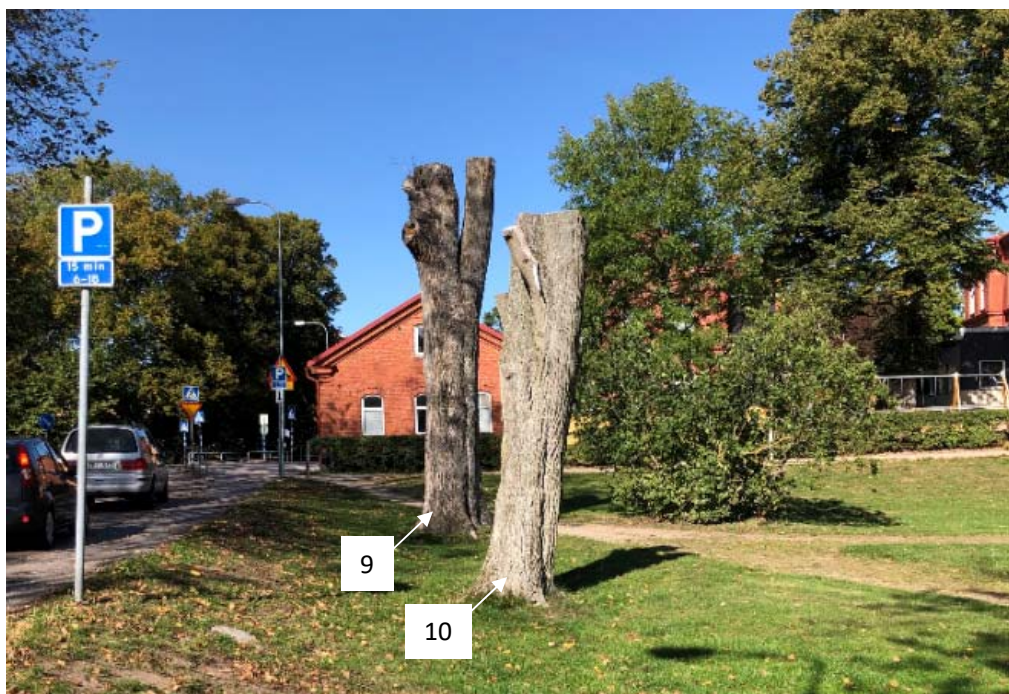
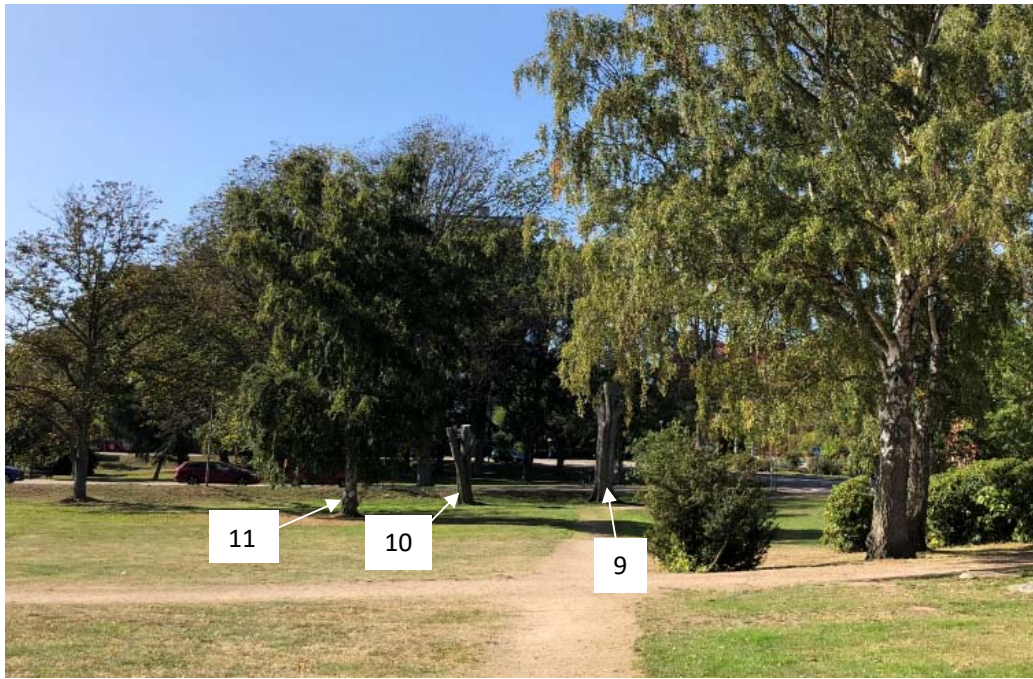
I den västra delen kommer två almar (9, 10) på ca 70 cm i diameter att behöva tas bort för den nya vägen. Dessa är hårt beskurna där endast del av stammen är kvar. En björk (11) behöver förmodligen också tas bort.

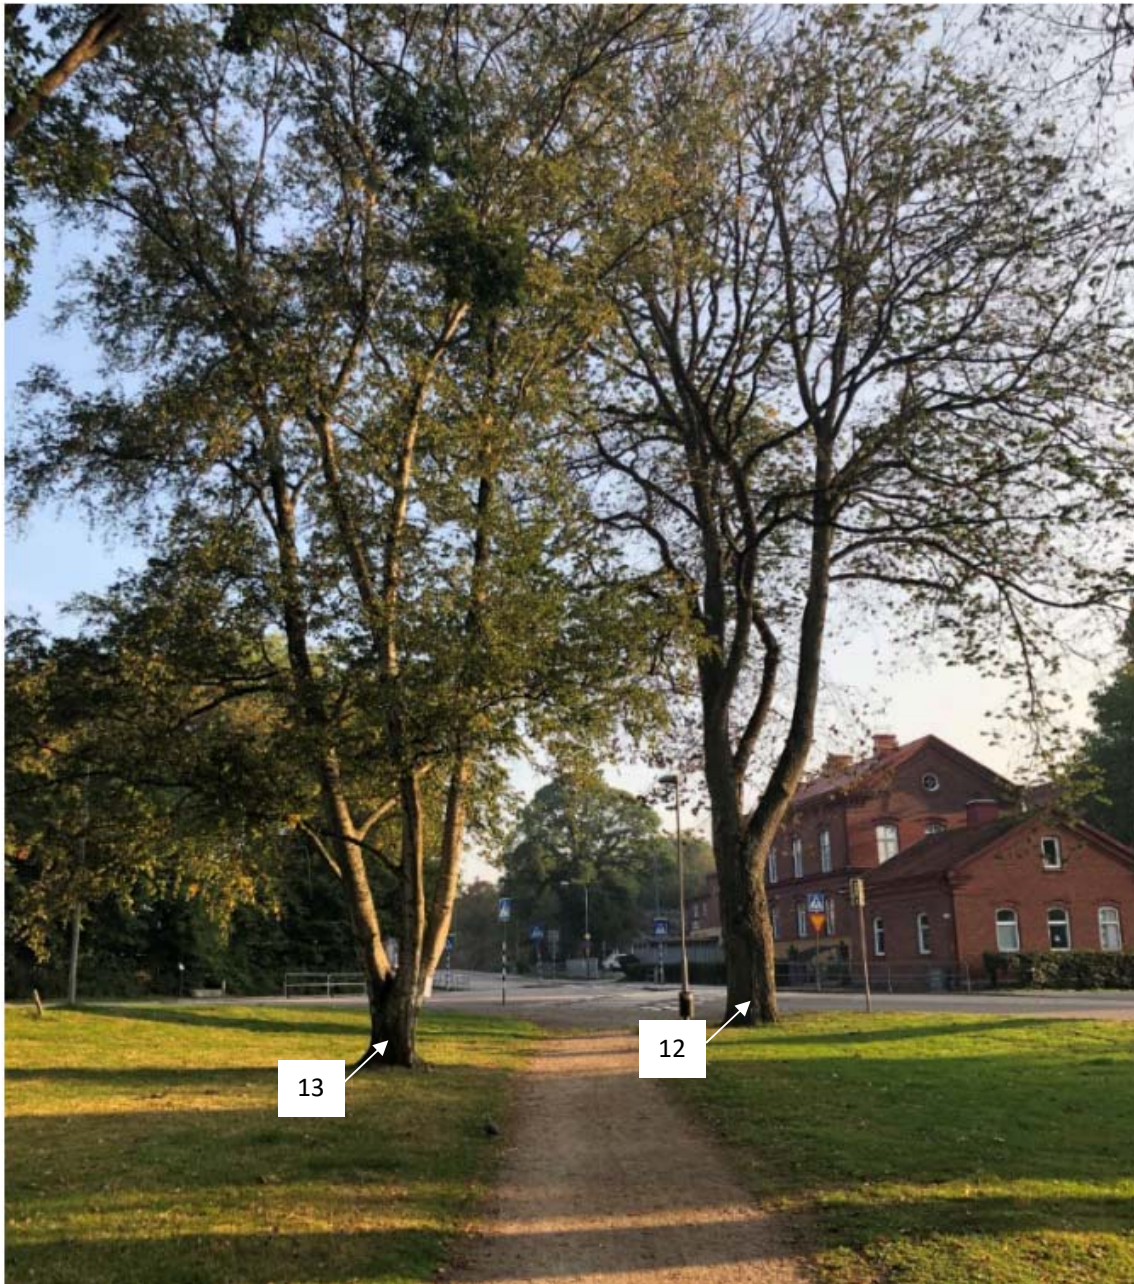
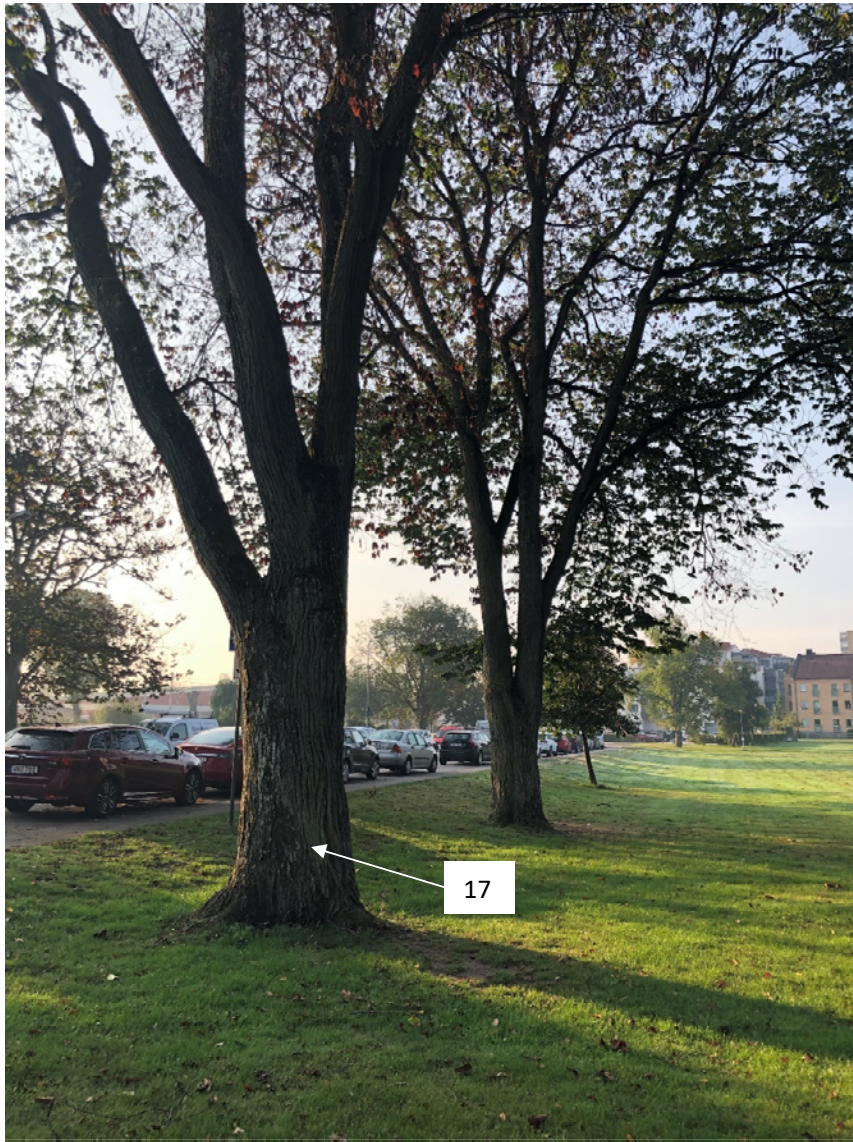
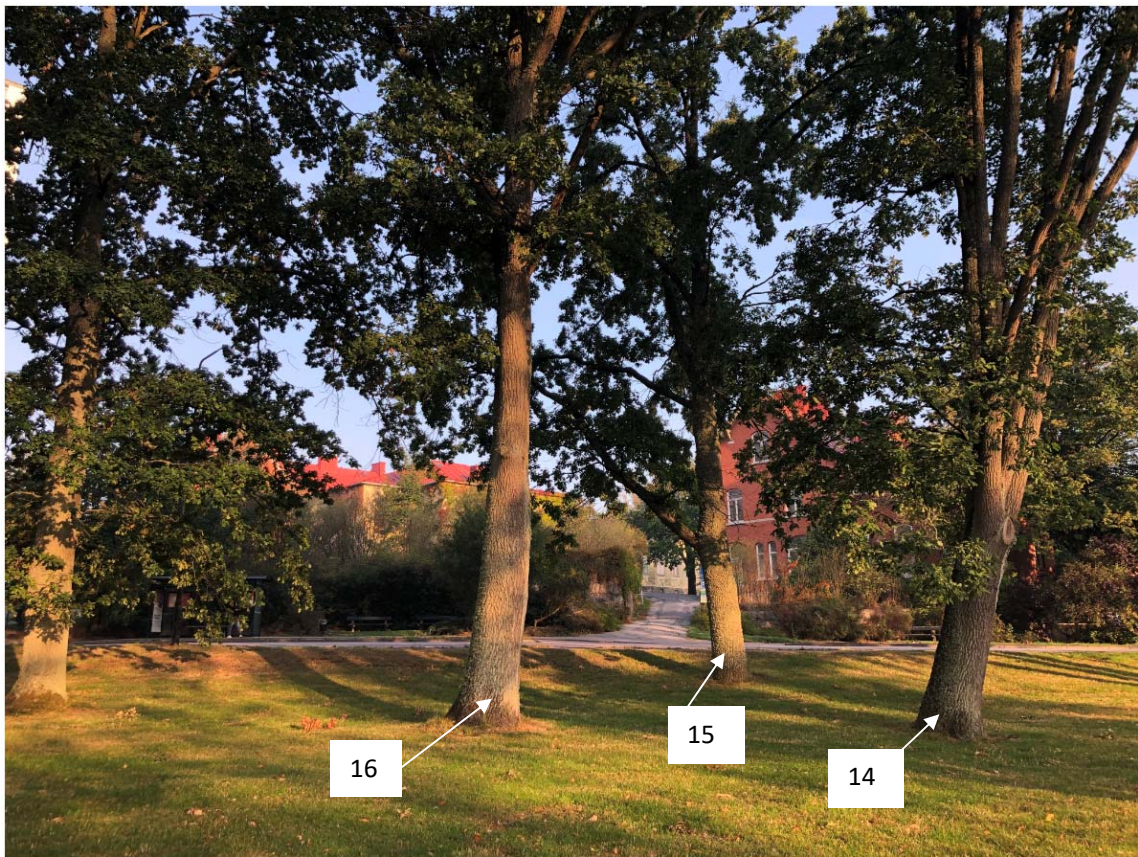
En alm (12) och en björk (13), 70 resp. 60 cm i diameter står i det som ska bli torg. Två ekar (14,15) på ca 60 cm i diameter står i den blivande vägen. En tredje ek (16) kan också påverkas av den nya vägdragningen. En alm (17) på ca 70 cm diameter står strax söder om den blivande vägen. Denna kommer förmodligen också behöva tas bort.

Ekarna, 14-16, och almarna, 12 och 17, är relativt gamla och har därför ett stort värde. Almarna verkar inte angripna av almsjukan vilket gör att deras värde ökar (se ovan). Någon rik lavflora har inte heller här utvecklats men blir med stigande ålder på träden mer aktuell. Huruvida dessa träd ingår i en allé är mer tveksamt då de växer i grupp intill vägen.
