# Telefonen 1

FÄLTBESÖK 8 JUNI 2023

Anteckningar efter platsbesök genomfört den 8 juni 2023  
Av: Karl-Johan Öhlin, kommunekolog Karlskrona kommun

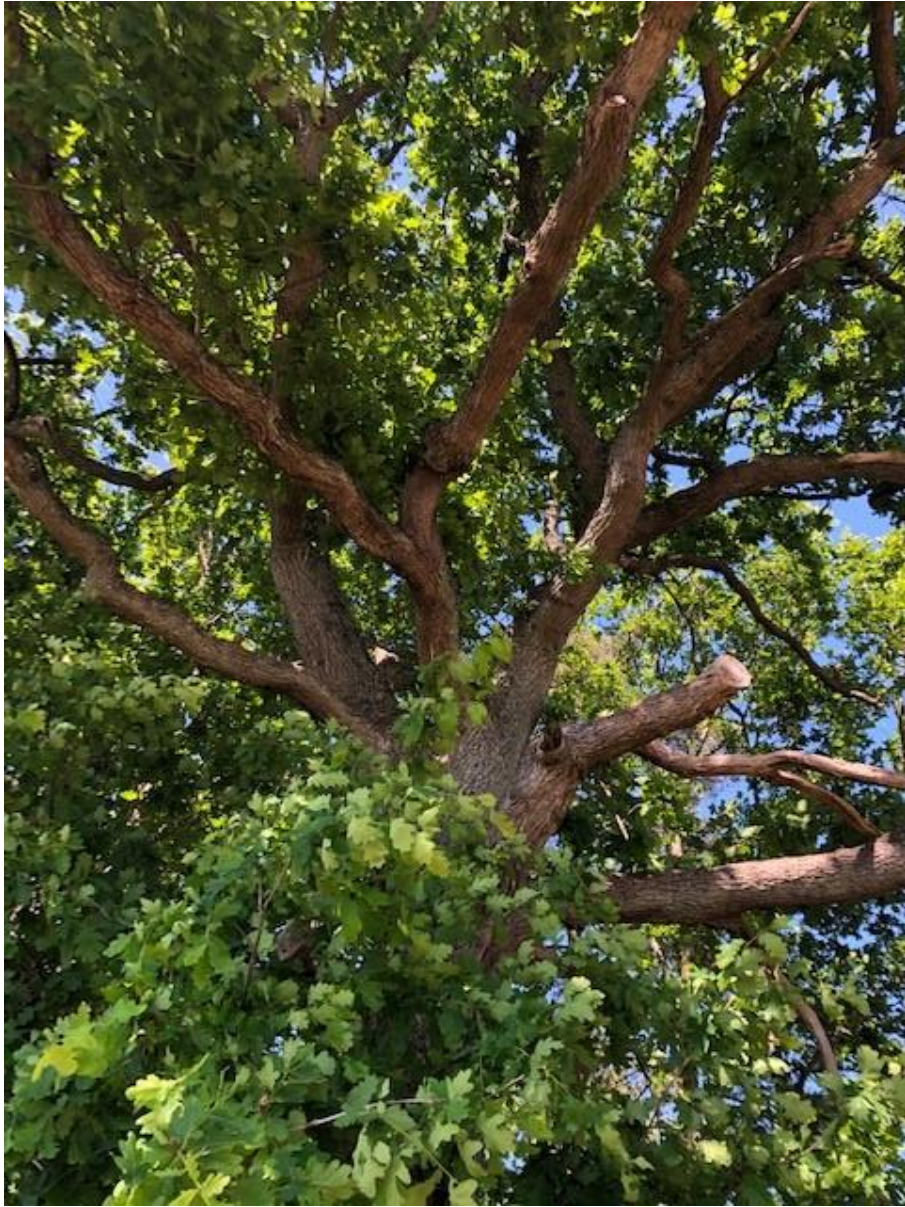
1)

Den berörda delen av fastigheten består i norr av ett lövskogsområde av i huvudsak trivial karaktär. I anslutning mot vägen i fastighetens nordöstra del växer en större skogsek (bild 1, 2) som bedöms kräva 12:6-samråd med Länsstyrelsen vid eventuell påverkan. Tidpunkten för fältbesöket var för tidigt för att kunna observera eventuella ekoxar men savflöde observerades och trädet kan vara en lämplig födosöksplats för dessa. Några stamhåligheter observerades ej men trädet kan på sikt utveckla höga naturvärden.

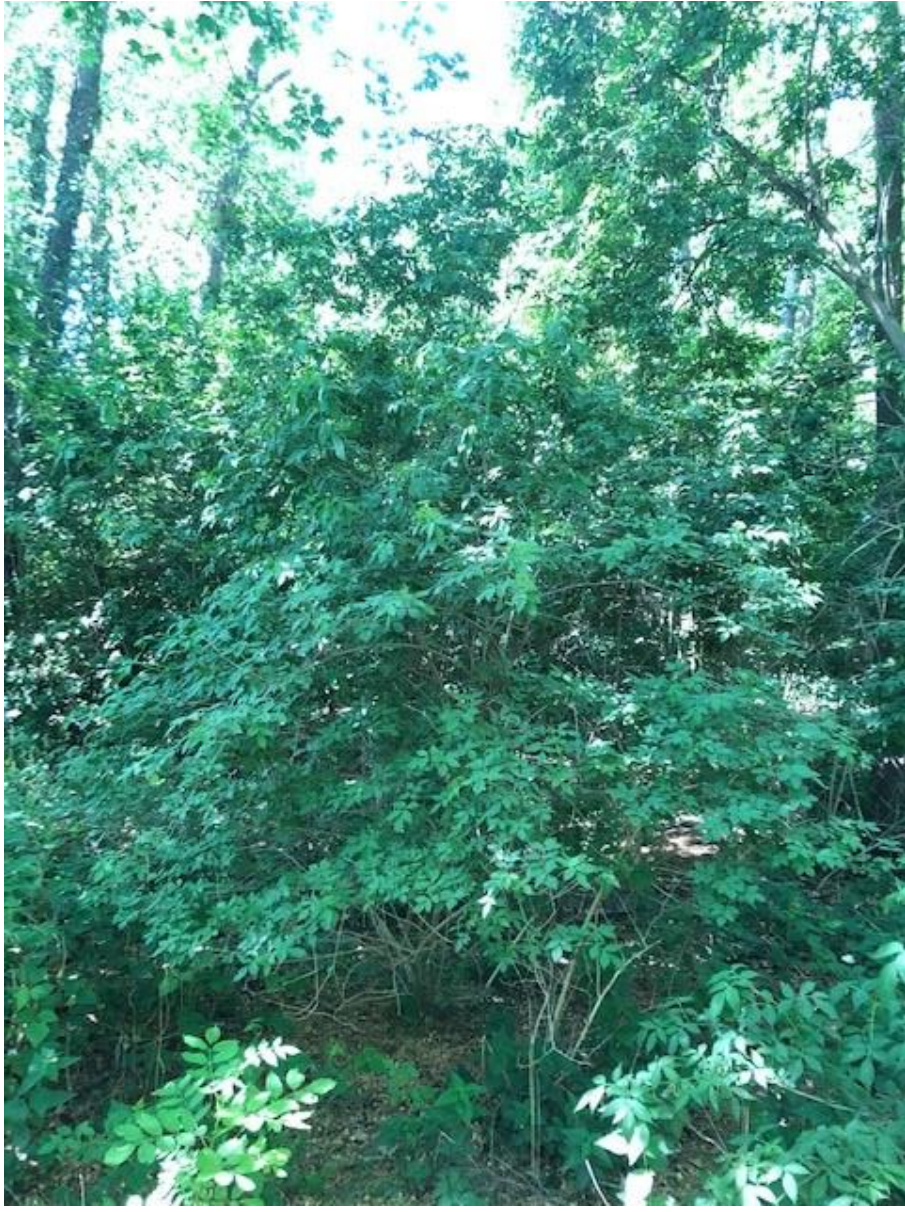
3)

Skogsbiotopen är kraftigt igenvuxen med sly och ungräd och bitvis svårgenomtränglig (bild 3). Artsammansättningen består i huvudsak av ask, klibbal, fläder, rönn, asp, björk och ek. Fältskiktet präglas av småplantor av ovan nämnda, brännässlor, träjon, rubus- och gräsarter.

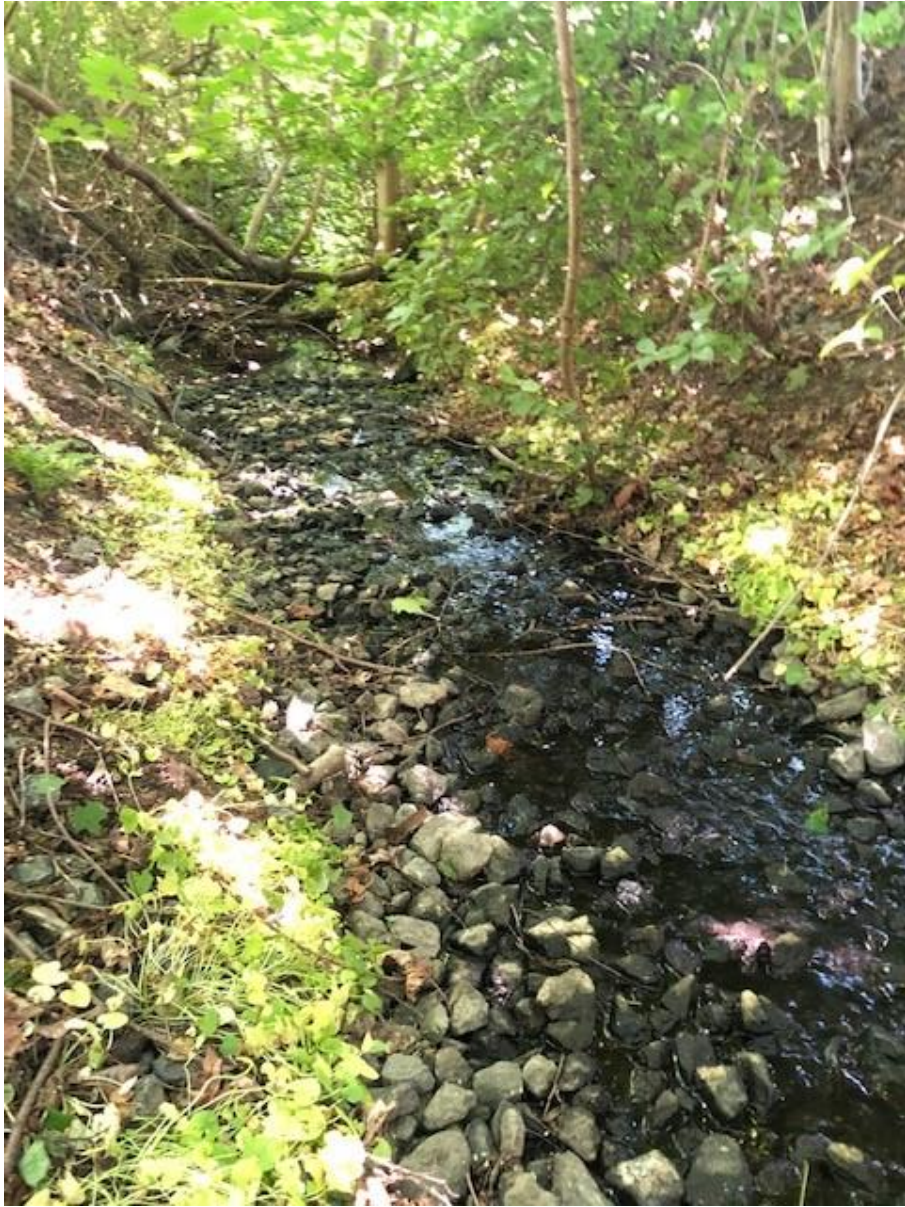
4)

I områdets nordvästra del rinner en bäck som förefaller vara uträtad. Vid tidpunkten för besöket var den vattenförande, dock lågt flöde, ca 1-2 l./sek. (bild 4). Någon undersökning av bottenfauna är ej gjord.

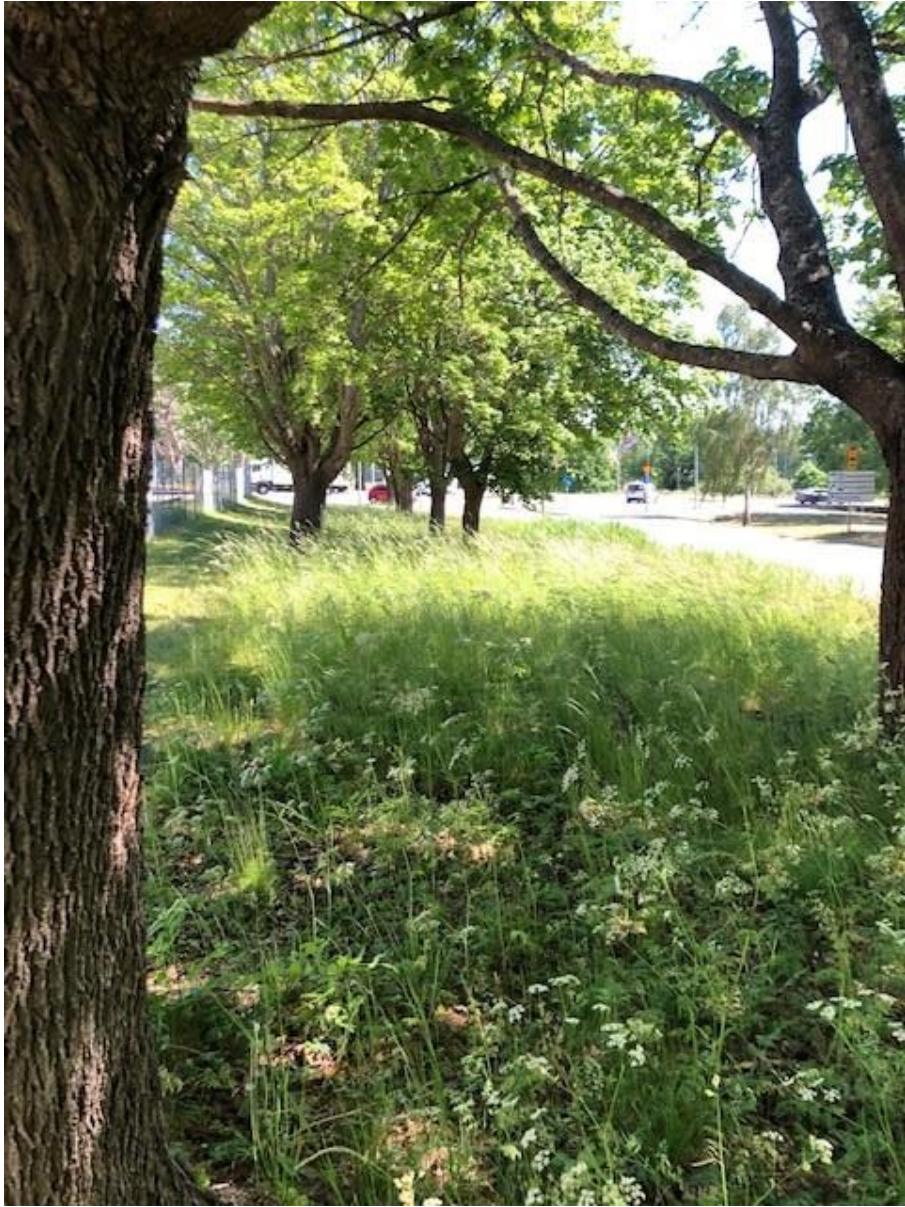
5)

Söder om militärens anläggning löper en dubbelradig allé i öst/västlig riktning (bild 5). Denna bedöms omfattas av det generella biotopskyddet och behöver samrådask med Länsstyrelsen vid eventuell påverkan. Träden i allén är av varierande vitalitet men bedöms vara planterade samtidigt.
