Rapport

Luftanalyser av inomhusmiljö i byggnad på fastigheten Sparre 3

Sweco Sverige AB	RegNo 556767-9849
Uppdrag	Kv Sparre 3 - Utredningsuppdrag för detaljplan
Uppdragsnummer	30067706-901
Kund	Nyfosa Dahlberg Fastighets AB
Upprättad av	Thomas Ljungblom och Louise Lundberg
Granskad av	Louise Lundberg och Jen Pham
Datum	2025-05-21
Dokumentreferens	30067706 Kv. Sparre luftanalys_inomhusmiljön_250521

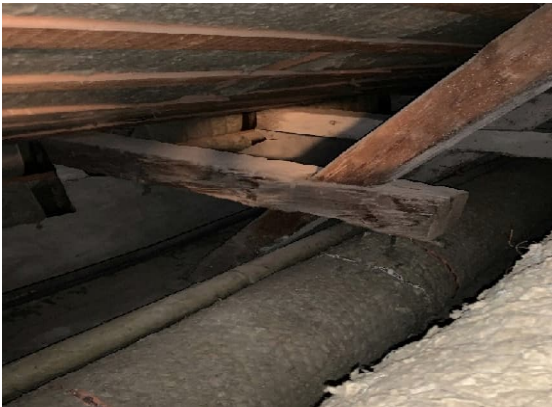
Bild 1. Takstolar på vindsvåning (plan 4).

Inför utsättningen av luftpumpar för samtliga luftanalyser utfördes en okulär kontroll med subjektiv luktbedömning. Detta gjordes för att kunna placera ut luftpumpar på strategiskt utvalda områden. Våningsplanet som benämns som plan 4 är byggnadens högsta plan. På detta plan noterades äldre takstolar i kattvindsutrymmet. En svagt avvikande lukt noterades från detta utrymme, subjektivt träskyddsmedel (någon form av stenkoltjära).

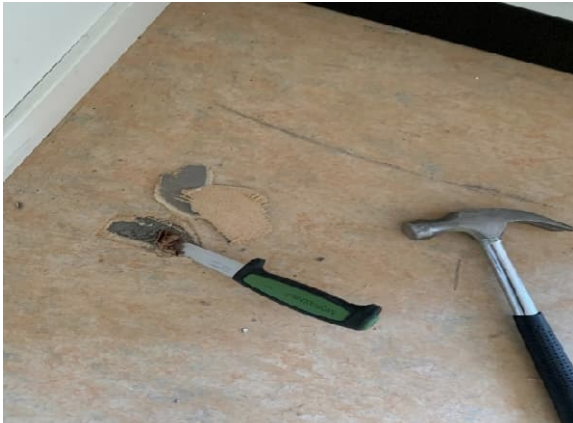
Bild 2. Dubbla lager ytskikt (linoleummatta på plastmatta).

I övrigt noterades ett flertal områden där mattor har limmats ovanpå redan befintliga mattor (linoleum- eller plastmatta). Det föreligger en risk att limfukten mellan två täta skikt inte kan absorberas och i stället bryter ner limmets sammansättning. På plan 1 har det sedan tidigare funnits maskiner för tryckeri. Därav var en mätning av VOC relevant avseende alifatiska kolväten.
