GEOTEKNISKA FÖRUTSÄTTNINGAR

Gäddan 3, Sillen 2 & 3

Saltö, Karlskrona

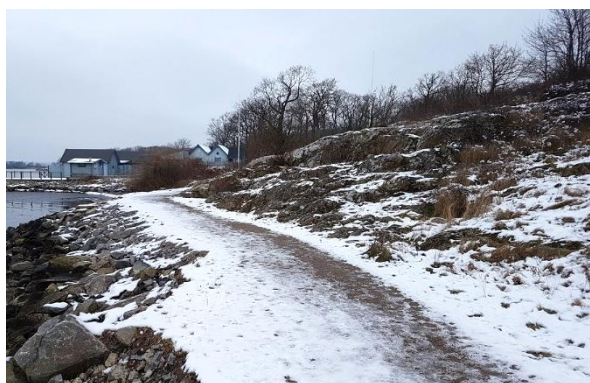
Inom Gäddan 3 finns en stor plan yta närmast Utövågen. På ytan har en numera riven industribyggnad funnits. Från den plana ytan sluttar marken ned mot havet i väster. Närmast strandlinjen finns ett promenadstråk.

För Gäddan 3 har ett flertal provgropar utförts för miljöprovtagning, se bilaga 1. Groparna har främst utförts i utkanten av den plana ytan, dvs utkanten av utfyllnaden vid släntrönet i väster och söder. Men provgropar har även utförts där den tidigare byggnaden låg. Jorden bedöms bestå av fyllning och mullhaltig jord ovan morän och berg. Fyllningen innehåller allt från sten, grus och sand till mulljord, lera, byggnadsrester och annat material som plast, metall, asfalt m.m. I de undersökta punkterna kommer bergytan på mellan 0,8 och 2,0 m djup under markytan. Ovan berget har som mest 0,3 m morän noterats mellan fyllningen och berget. I många punkter förekommer fyllning direkt på berg. I slänten från den plana ytan och ned mot strandlinjen förekommer huvudsakligen berg i dagen.

Figur 2. Foton från Gäddan.

I figur 2 nedan redovisas foton från Gäddan.

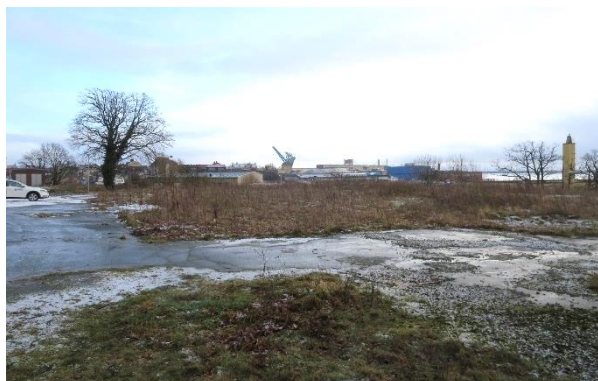
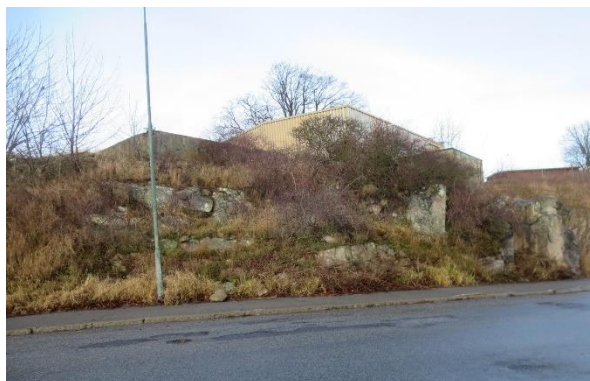
Inom Sillen 2 och 3 finns en plan yta närmast Rökerivägen. I söder sluttar markytan brant ned mot Utövägen. Inom Sillen 2 finns några byggnader, en före detta pumpstation och en transformatorstation. Inom Sillen 3 har en numera riven industribyggnad funnits.

Inom Sillen 2 och 3 har fem stycken provgropar utförts, se bilaga 1. I den östra delen av området, dvs inom Sillen 2, förekommer mycket berg i dagen. Övriga delar är utfyllda ytor. I provgroparna har fyllning och mullhaltig jord påträffats ner till undersökt djup, 1,4 – 2 m under markytan. Det är möjligt att det förekommer morän i botten av en grop (1707). Fyllningen innehåller en blandning av sand, grus, sten, mulljord och byggnadsrester.

Figur 3. Foton från Sillen.

I figur 3 nedan redovisas foton från fastigheten Sillen.

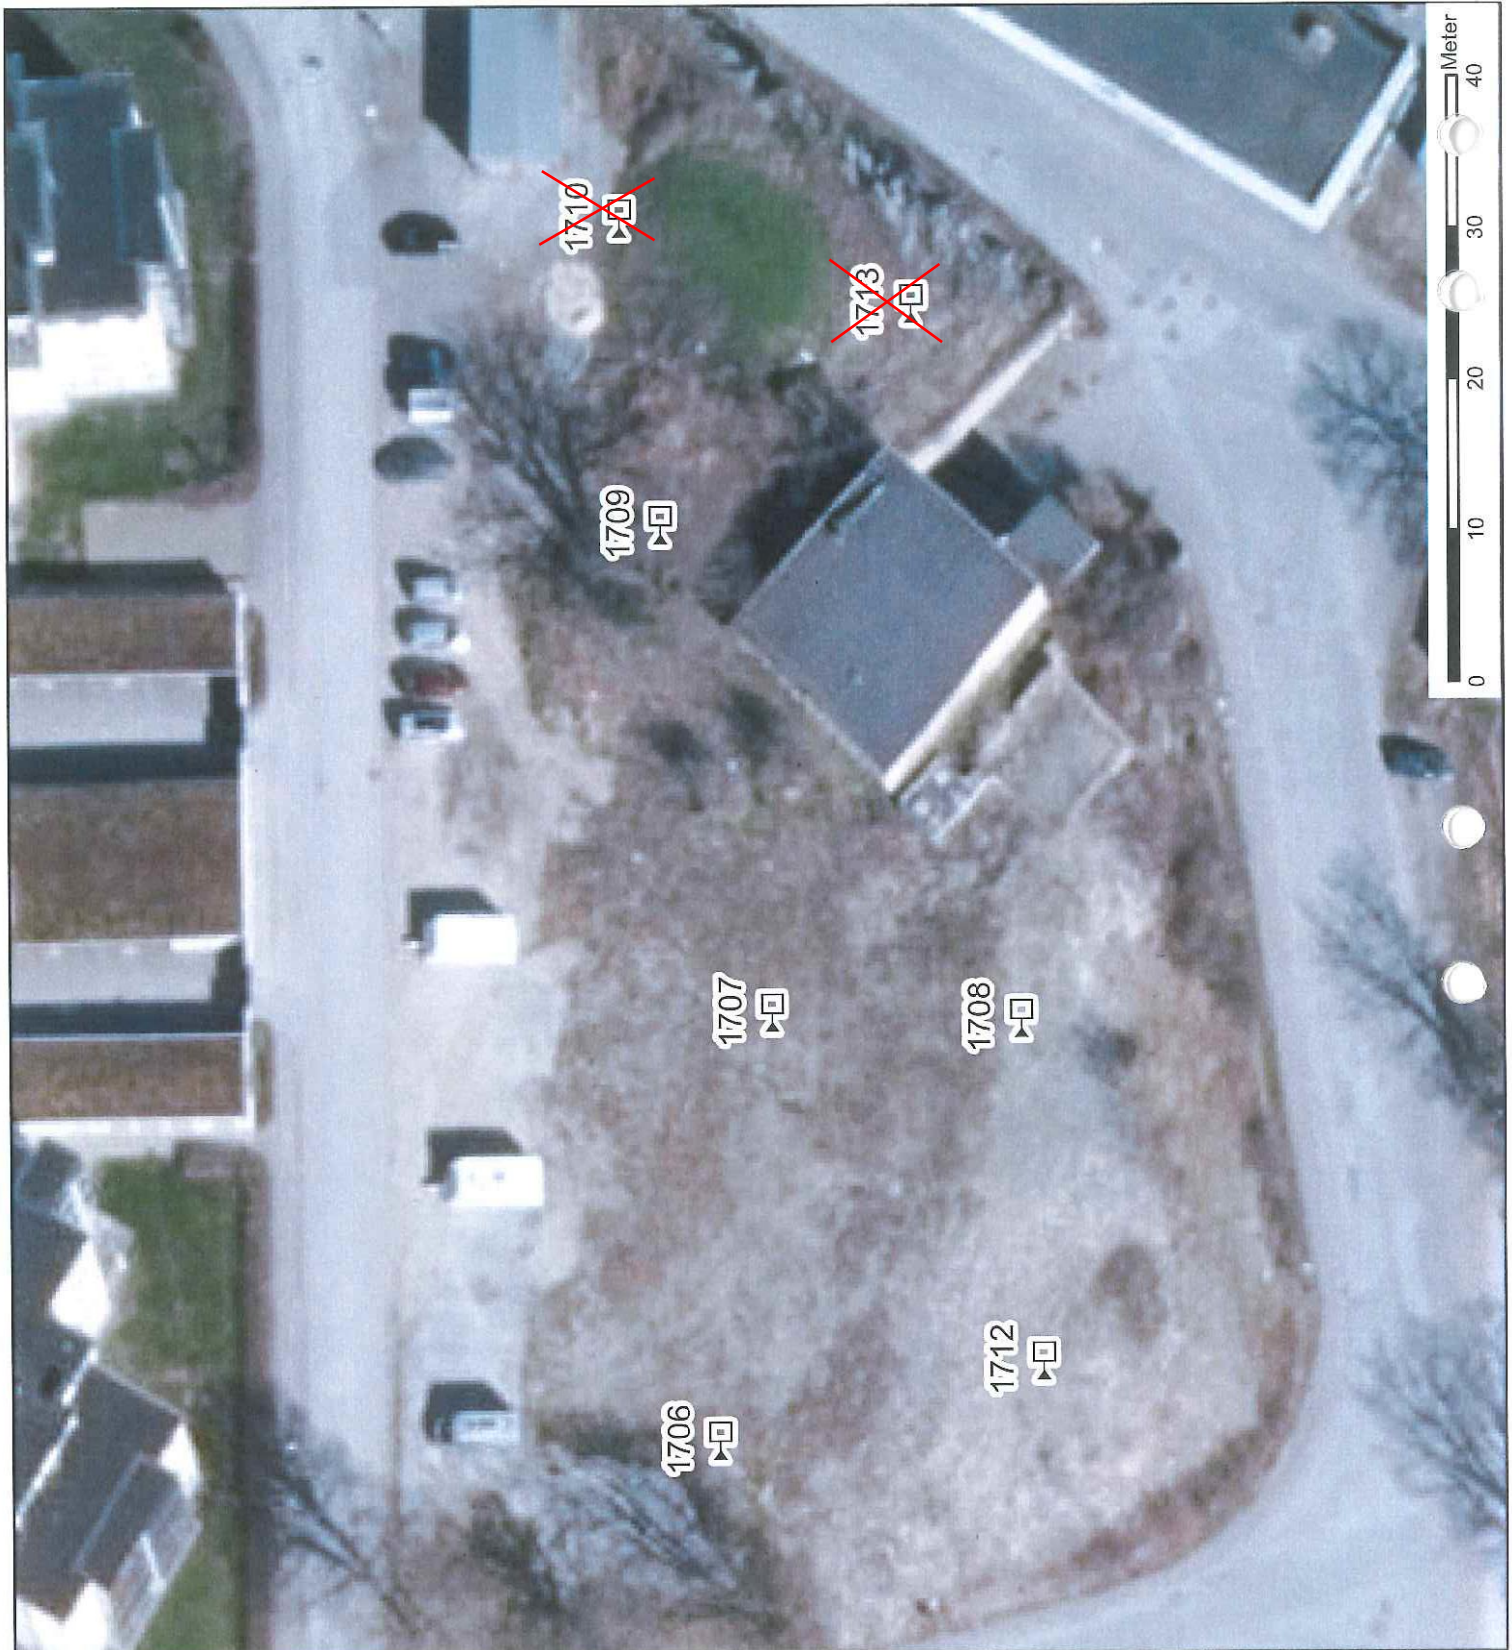
- ▶ □ Provgrop

Provtagningsstabell punkter 1701 - 1709, 1712

Provgrop	Provtagningsnivå m u my	Jordart	Anmärkning
1701	0-0,5	F,Sa	Ej lukt
	0,5-1,0	Sa,Mu	Ej lukt, mörkbrun
	1,0-1,3	Lera	Ej lukt, grå
1702	0-0,5	F,Mu,Sa	Ej lukt, mörkbrun
	0,5-1,0	Lera	Ej lukt, grå
1703	0-0,5	F,Sa,Si	Ej lukt
	0,5-0,8	Si,Lera	Ej lukt,grå
1704	0-0,5	Sa,Mu	Ej Lukt
	0,5-1,0	Sa,Mu, inslag Lera	Ej Lukt
	1,0-1,4	Mu, Lera	Ej Lukt
1705	0-0,5	F, Sa	Ej lukt
	0,5-1,0	F,Sa,Si	Ej lukt
	1,0-1,3	Si,Lera	Ej lukt
1706	0-0,5	F,Mu,inslag tegel	Ej lukt
	0,5-1,0	F, Mu, stora stenar	Ej lukt
	1,0-1,4	F, stora stenar	Ej lukt
1707	0-0,5	Mu	Ej lukt
	0,5-1,0	Sa,Mu	Ej lukt
	1,0-1,5	Sa,Lera	Ej lukt
1708	0-0,5	F,Mu, singel	Ej lukt
	0,5-1,0	F, singel	Ej lukt
	1,0-1,5	F,Mu, mycket tegel	Ej lukt
	1,5-2,0	F,Mu,tegel, singel	Ej lukt
1709	0-0,5	F,Sa,singel	Ej lukt
	0,5-1,0	Mu,Sa	Ej lukt
	1,0-1,7	Mu,Si	Ej lukt
1710	0-	Inget prov taget.	
1711	0-	Inget prov taget.	
1712	0-0,5	F,Mu,Sa	Ej lukt
	0,5-1,0	F,Mu,Sa, inslag tegel	Ej lukt
	1,0-1,5	F,Mu,Sa inslag tegel	Ej lukt
