# PM BERGTEKNIK

## ANALYS AV BERGRUMSSTABILITET INFÖR NYBYGGNATION PÅ CAMPUS GRÄSVIK

Analys av bergrumsstabilitet inför nybyggnation på  
campus Gräsvik

UPPDRAGSNAMN  
Utredning bergrum Gräsvik

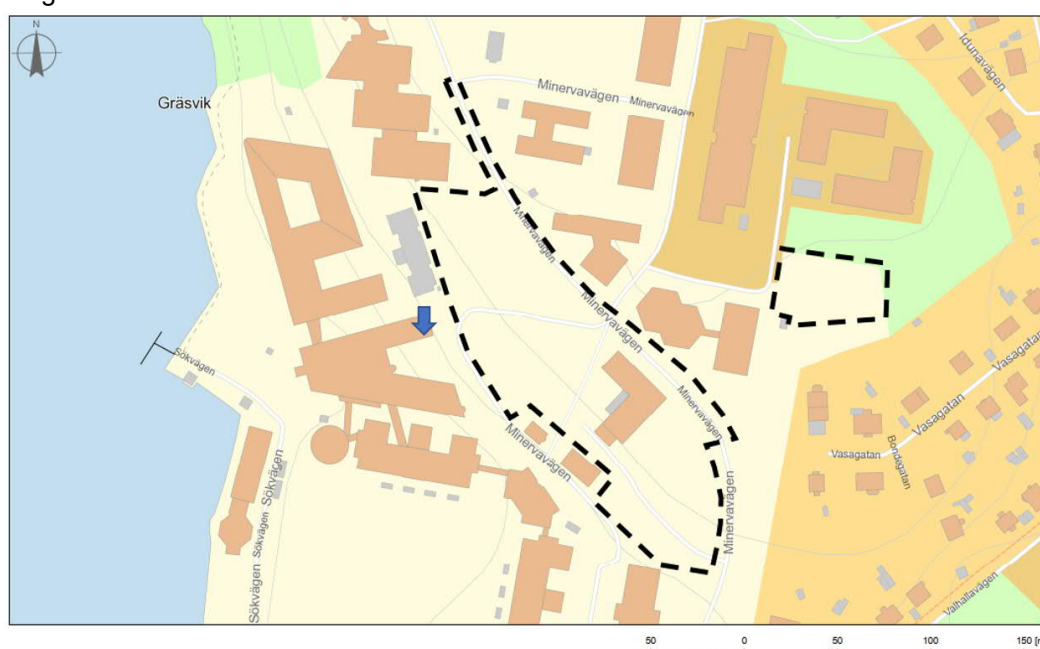
Figur 1 Markerat område är aktuellt för ny Detaljplan. Blå pil markerar läge för huvudingång till bergtrummet. Figur tillhandahållen av Karlskrona kommun.

För delar av Campusområdet Gräsvik i Karlskrona är en ny detaljplan under framtagande (se Figur 1). I samband med detta önskar kommunen utreda möjligheterna att bygga ovanpå ett befintligt bergtrum inom området. I dagsläget finns ett visionsdokument framtaget för området och Tengbom Arkitekter har tagit fram ett utkast på en byggnad. Denna byggnad har 4 våningar och det finns även planer på en källarvåning. Det finns inga laster att utgå ifrån och byggnadsvolymen kan komma att justeras beroende på resultaten av denna analys. En framtida användning av bergtrummet är ännu inte utredd.

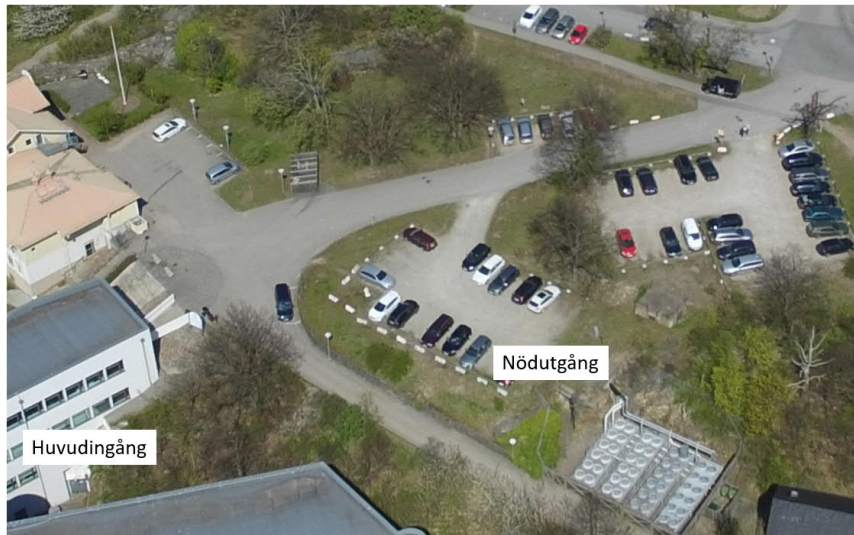
Figur 2 Översikt över markytan ovanför bergrummet med huvudingång och nödutgång angivna.

Bergrummet är troligen byggt under 1940-talet av Försvarsmakten och används idag för transformatorer. Ingången till bergrummet ligger under en byggnad benämnd Forskarskola, byggnad 5. Byggnaden är ca 20 år gammal och i samband med bygget gjordes en förstärkning vid bergrummets entré med bergbult och sprutbetong. Ovanför bergrummet finns idag lokalgator och parkeringsytor, se Figur 2. Vid nödutgången, som är ett vertikalschakt med spiraltrappa, finns en fjärrkyleanläggning. Denna syns i Figur 2 till höger nedanför nödutgången.

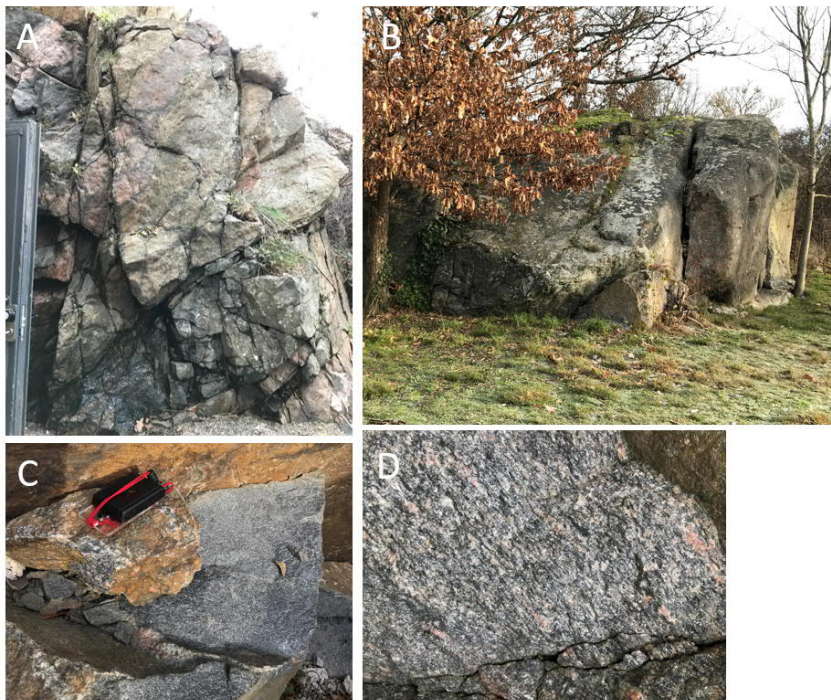
Figur 6 Bild A berghäll utanför huvudingången till bergrummet med band av mafisk bergart. Bild B visar en större håll av homogen granit, ca 30 m norr om bergrummet. Bild C visar en närbild på mer finkorniga, tonalitiska inslag nära nödutgången och bild D visar närbild på den ögonförande, gnejsiga graniten.

Området är kuperat med ytnära berg och ett flertal hållar är synliga, se exempel i Figur 6. Den sk Tvingsgraniten är huvudbergart i området och syns i Bild D. I denna förekommer band och linser med mer mafisk sammansättning, se Bild A. Möjligen förekommer både amfibolit och tonalit i banden, dessa stupar in mot bergrummet. Graniten är grå-rödgrå, medelkornig, ojämnkornig eller ögonförande samt gnejsig.

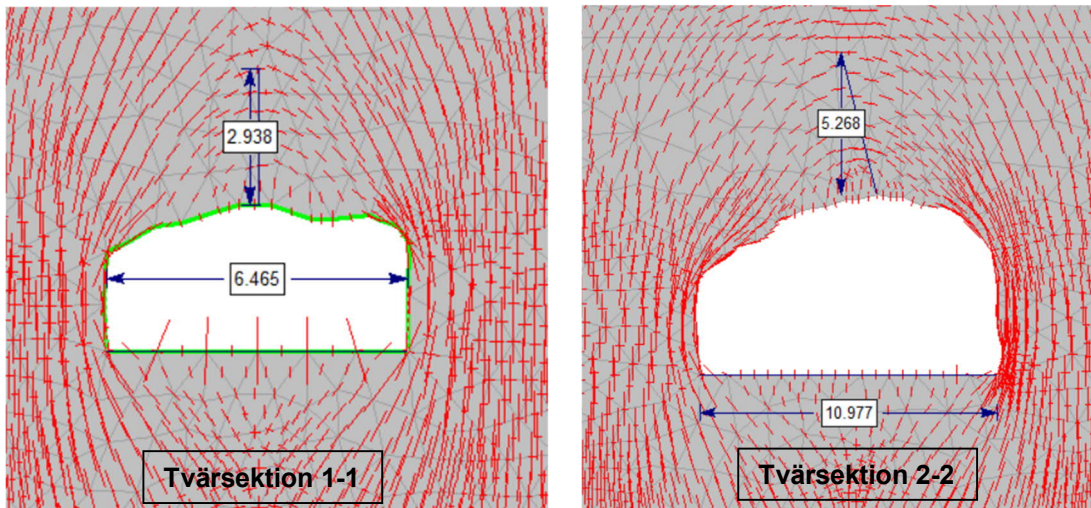
Figur 12 Spänningsfördelning kring bergrummet i tvärsektion 1-1 och 2-2.

I den första analysen (se kap 6) av spänningsfördelningen ovanför bergrummet, framkom att för den låga delen av bergrummet, se tvärsektion 1-1 i Figur 12, krävs en slutlig bergtäckning på minst 4,0 m ovanför bergrummet. I tvärsektion 2-2 som representerar den höga delen av bergrummet, krävs en bergtäckning om minst 6,0 m ovanför bergrummet.

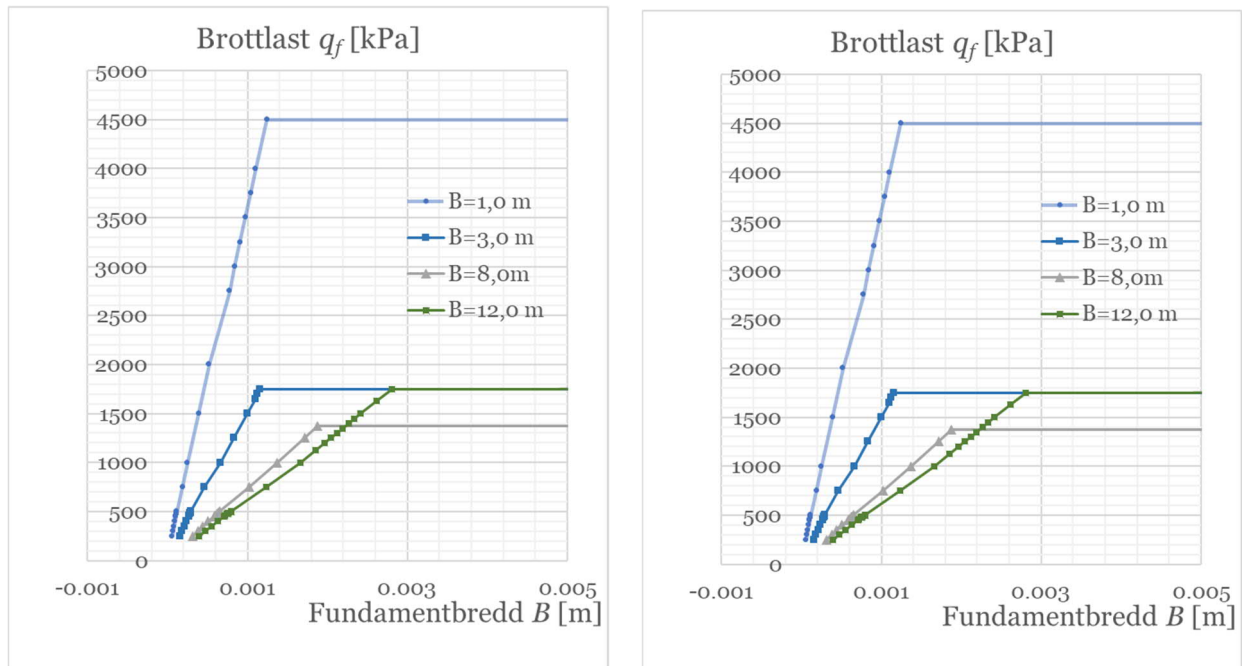
Figur 14 Diagram för tvärsnitt 1-1 till vänster och tvärsnitt 2-2 till höger, som visar vid vilken last berget går i brott, beroende på fundamentbredd (B).

I vanliga fall minskar risken för skjuv- eller genomstansningsbrott med ökat djup och ökad fundamentbredd (B). Med ökad fundamentbredd så ökar även lastutbredningen på djupet i bergmassan. I detta fall - med ett befintligt bergum under en planerad grundläggning - innebär en ökad fundamentbredd ett *minskat* tillåtet grundläggningstryck, se Figur 15. Beräkning av tillåtet grundläggningstryck har delats upp i två områden, där bergummets höjd är styrande. Dessa områden benämns A och B och presenteras mer i kapitel 8.

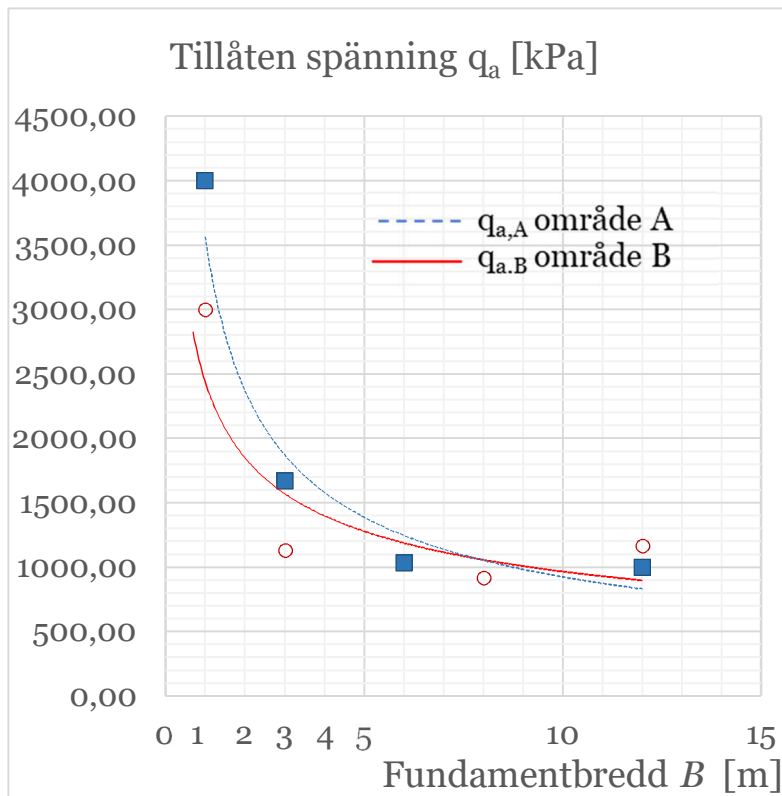
Figur 15. Tillåten bärförmåga för berget vid olika bredder på fundamentet för tvärsektionsmodell 1-1 (område A) och tvärsektionsmodell 2-2 (område B).

- Vid utformning av grundläggningen för en framtida byggnad ovanför eller nära bergrummet, ska högsta tillåtna spänning hämtas ur Figur 15.
- Värderna på bärförmågan (tillåtet grundläggningstryck) är presenterade i Figur 15 för olika bredder på fundamentet,  $B = 1,0 - 3,0 (4,0)$  m.
- För fundament ska bärförmåga på  $q_a = 1$  MPa användas vid dimensionering.

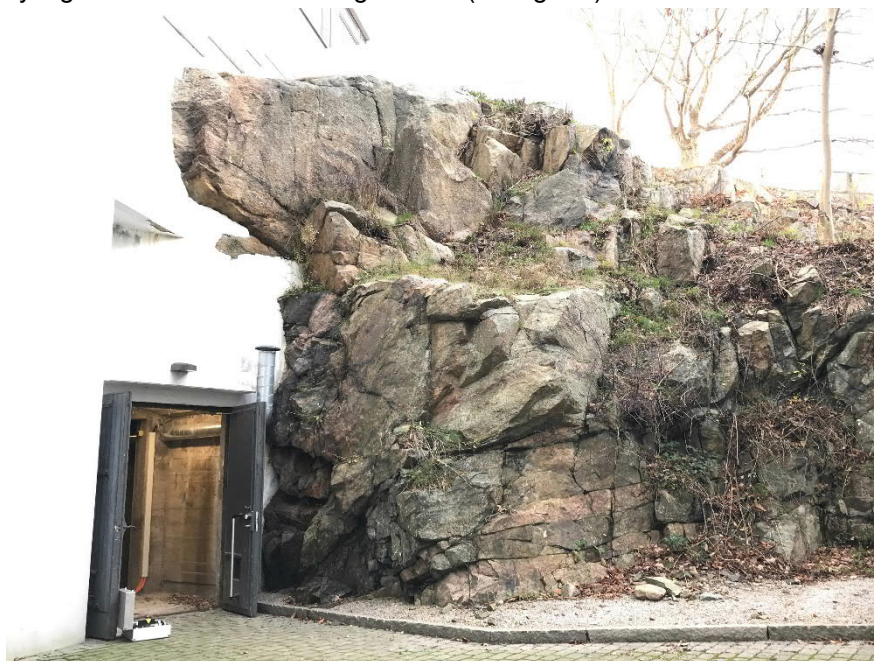
Figur 1 Ingång till bergrummet

Anna Grönholm, WSP, har gjort ett platsbesök 2019-12-03 i syfte att göra en geologisk kartering och en bergteknisk bedömning av det berg som finns synligt i och i närheten av bergrummet (se Figur 1).

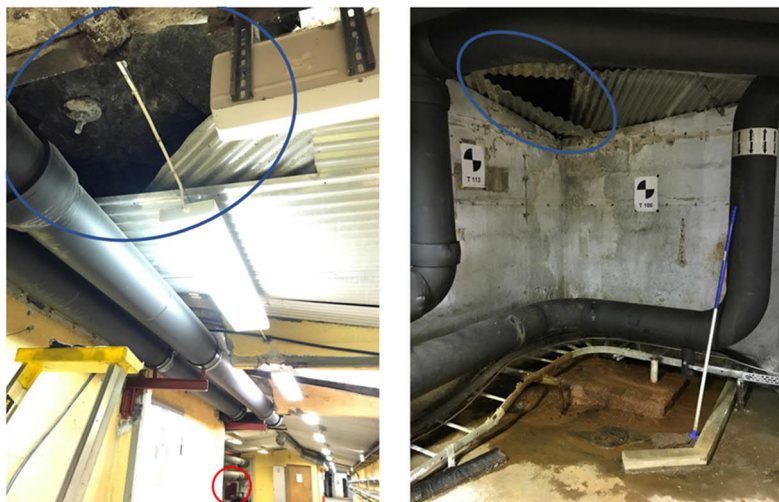
Figur 3 Delar av innertaket har lossnat vilket gör det möjligt att se berget ovanför.

På ett fåtal platser finns hål i innertaket där plåtarna lossats och här kan man se mindre ytor av bergtaket, se Figur 3. Södra sidan av bergväggen är inte synlig någonstans i bergrummet.

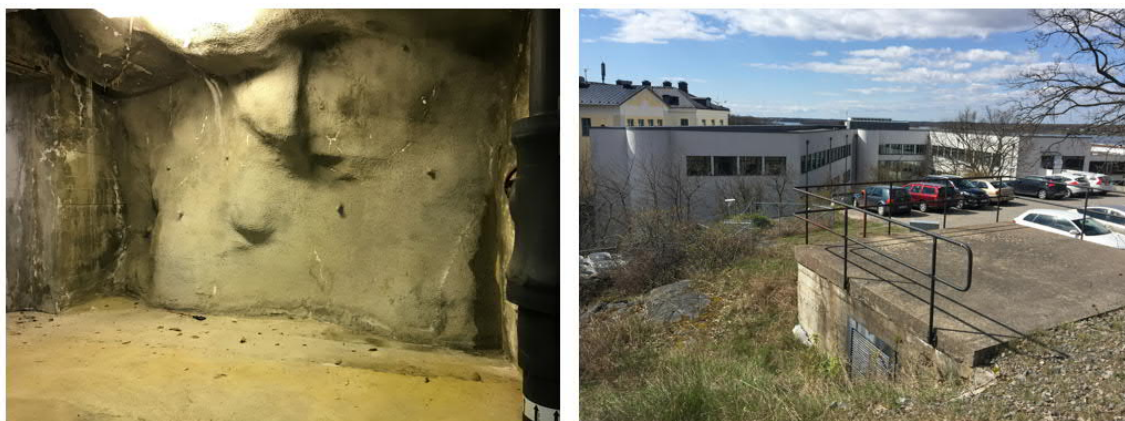
Figur 4 Vänster bild visar vita kalcitutfällningar vid entrén. Höger bild visar läget för ventilationsschaktet (betongplattan) på markytan.

I bergrummet är det fuktigt och vid de betongsprutade delarna vid entrén förekommer kalcitutfällningar vid sprickor, se Figur 4. Till vänster om luckan vid nr 4, droppar det vatten och golvet är blött och rostigt, se högra bilden i Figur 3. Här visade scanningen att det finns ett brant borrhål i berget som troligen orsakar vattentillförseln.

Scanningen visade även att det förutom vertikalschaktet för nödutgången, även finns ett vertikalt ventilationsschakt i bergrummet, vid nr 5. Detta mynnar vid markytan vid en betongplatta med ventilationsgaller, se höger bild i Figur 4.

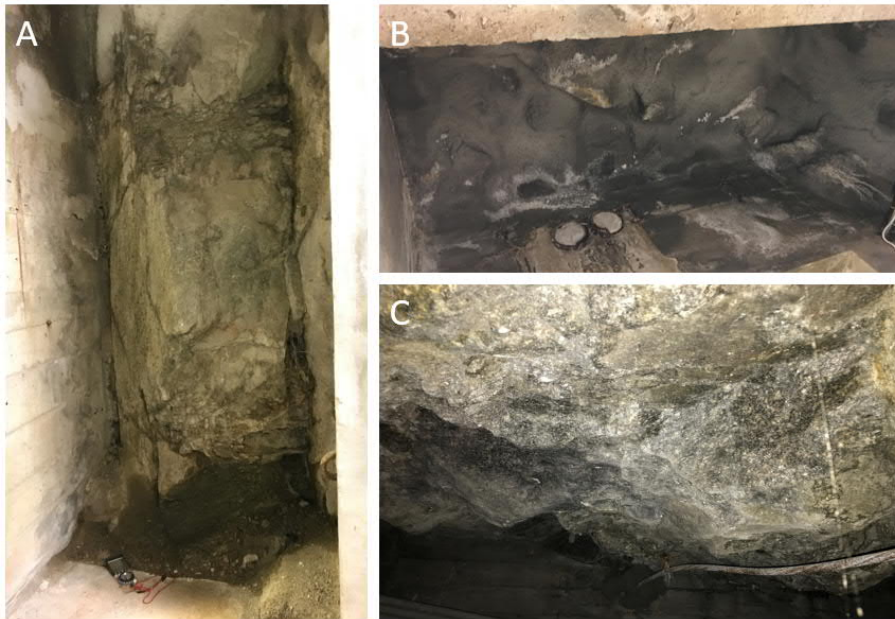
Figur 7 Bild A visar höger sida och bild B visar taket efter portalen, Nr 1. Bild C visar berget vid Nr 2.

Ca 2\*2 m synligt av berget (Figur 7 C), granitoid, medelkornig, GSI=90, grå, 4 synliga sprickor, 2 st mer uthålliga. Rostiga, kc (kalцит).

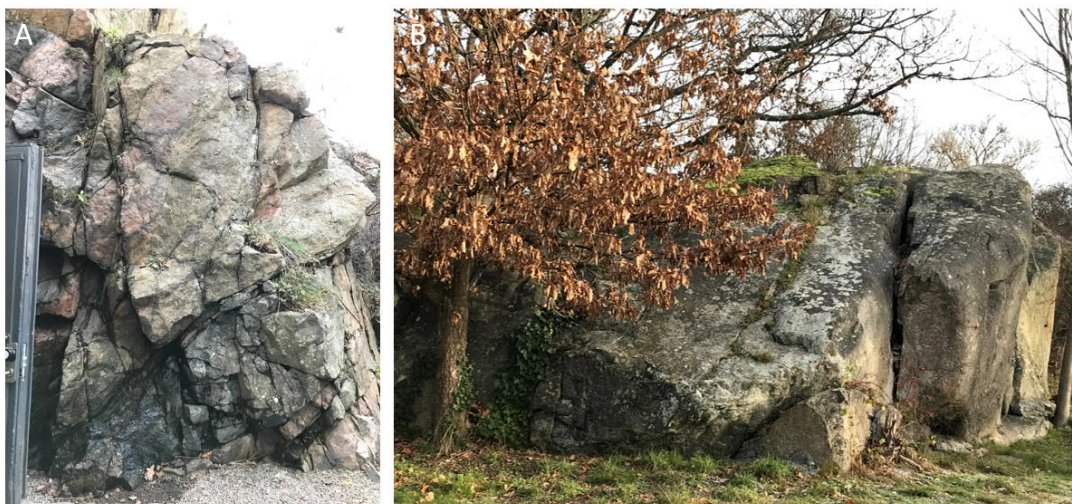
Figur 11 Bild A visar en lins i graniten strax intill ingången till bergrummet. Bild B visar håll Nr 9.

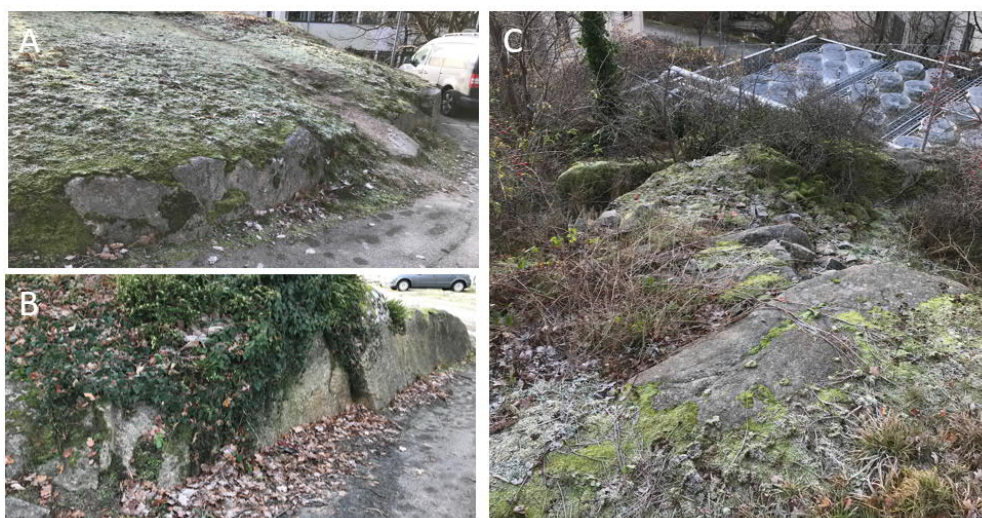
Figur 12 Bild A visar håll 8, bild B visar håll 10 och bild C visar håll 11.

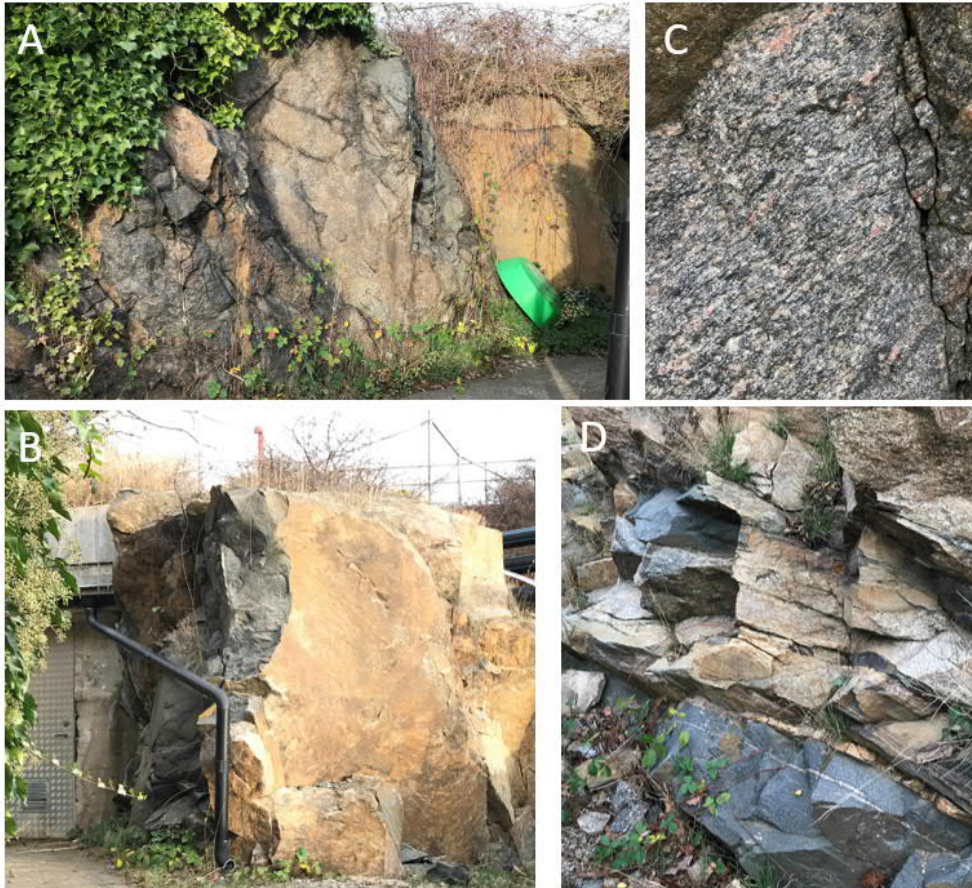
Figur 13 Bild visar vänster sida om dörr till nödutgång, Bild B visar höger sida. Bild C närbild av Tvinggraniten och i nedre delen av bild D syns ett mörkgrått tonalitiskt band.

- 280/70–85, stor släntyta, rostig (Figur 13 B). 5–6 m gånger ca 3,5 m, mellan dörr och fläktar. Uthålliga, 1–2 st/m, vattenförande, undulerande.
- 305/70 gnejsighet
- 227/80 något rostiga spricktor, 3 st
- 307/40–45 bandning, sprucket längs kontakterna, ca 0,1–0,5 m sprickavstånd. Vattenförande.

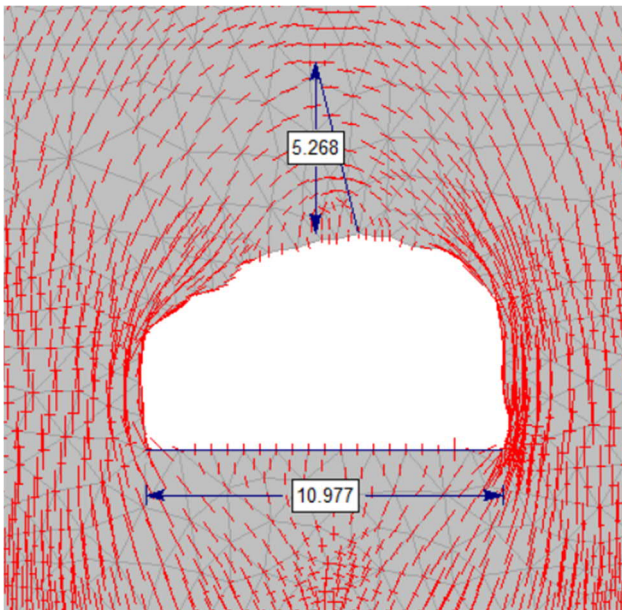
Figur 4-8. Bergspänningsriktningar ovanför bergrummet för tvärsektionsmodell 2-2 efter beräkningssteg nr. 2.

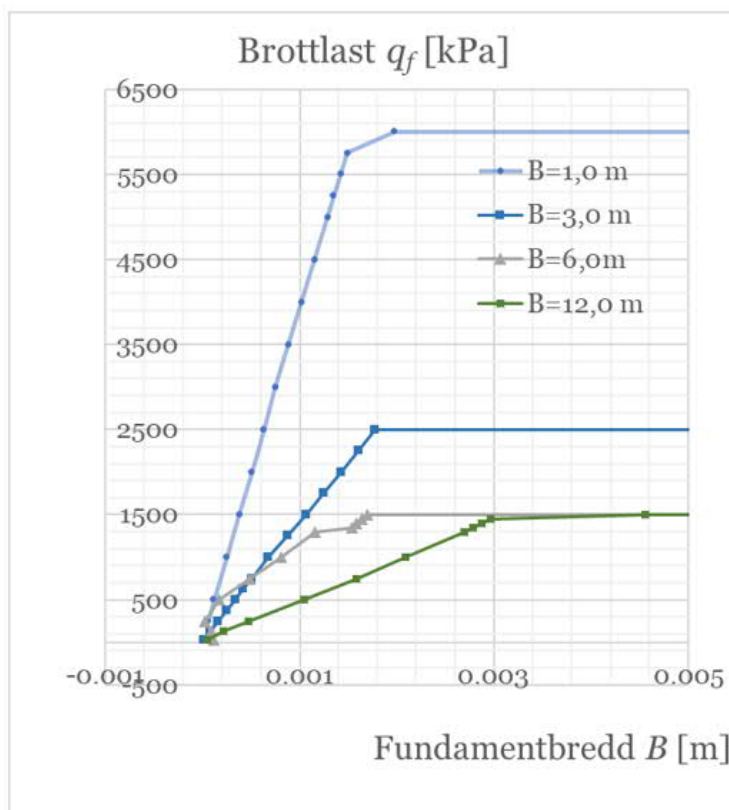
Figure 4-14. Brottlast för berget vid olika bredder på fundamentet för tvärsnitt 2-2.
