Miljö-, Byggnads-, och Geotekniskundersökning Pollux 32, Karlskrona

ÖVERSIKTLIG MILJÖTEKNISK UNDERSÖKNING

2020-04-06

SWECO ENVIRONMENT

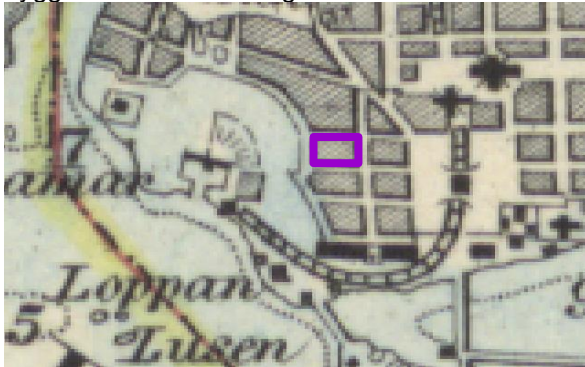
figur 3. Figuren visar ett urklipp ur Generalstabskartan från 1870. Ungefärlig avgränsning av aktuellt område är markerad med lila rektangel (Lantmäteriet, 2020c).

Ett urklipp från Generalstabskartan visar att området var bebyggt redan kring år 1870 (Lantmäteriet, 2020c), se figur 4 nedan. Ett bygglov från 1897 antyder att en del av byggnaderna inom fastigheten har varit bostäder.

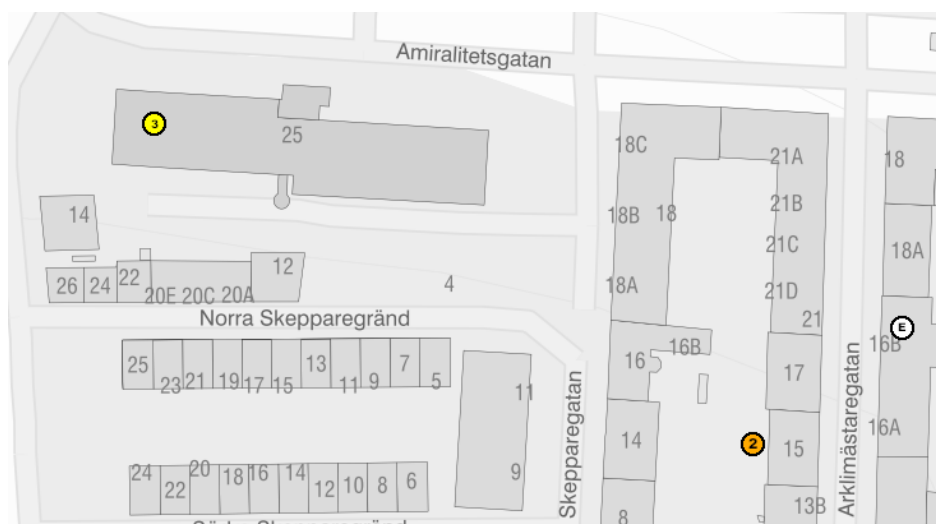
figur 6. Kartbild från Länsstyrelsens databas EBH-stödet (Länsstyrelsen, 2020)

I figur 6 kan det ses att det har funnits en grafisk industri med riskklass 3 inom fastigheten, samt att det ska ha funnits en kemtvätt med riskklass 2 sydöst om Pollux 32, på fastigheten Taube 23. I nedanstående stycken sammanfattas informationen från EBH-stödet om objekten (Länsstyrelsen, 2020). Riskklassning enligt metodik för förorenade områden (MIFO) är en översiktlig bedömning av de risker för människors hälsa och miljö som det inventerade området kan innebära idag och i framtiden. Bedömningen görs utifrån tillgänglig historisk information om verksamheten.

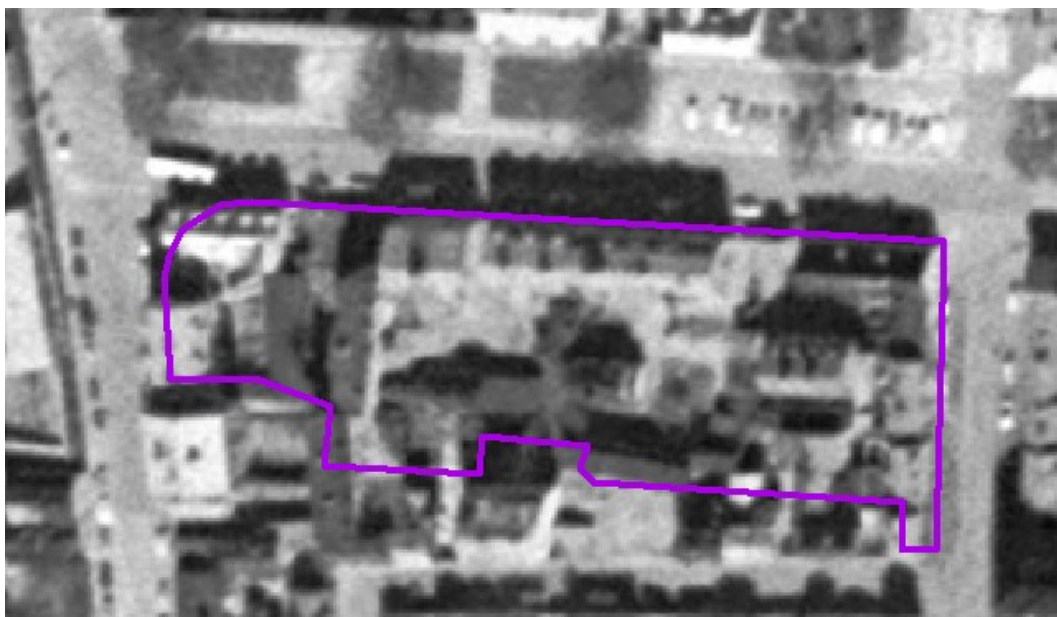
Ett urklipp ur ett ortofoto från 1960 visar att flera byggnader har funnits på fastigheten (Lantmäteriet, 2020b). Se figur 6. figuren visar ett urklipp ur ett ortofoto från 1960. Ungefärlig avgränsning av aktuellt område är markerad med lila rektangel (Lantmäteriet, 2020b).figur 6 nedan.

figur 6. figuren visar ett urklipp ur ett ortofoto från 1960. Ungefärlig avgränsning av aktuellt område är markerad med lila rektangel (Lantmäteriet, 2020b).

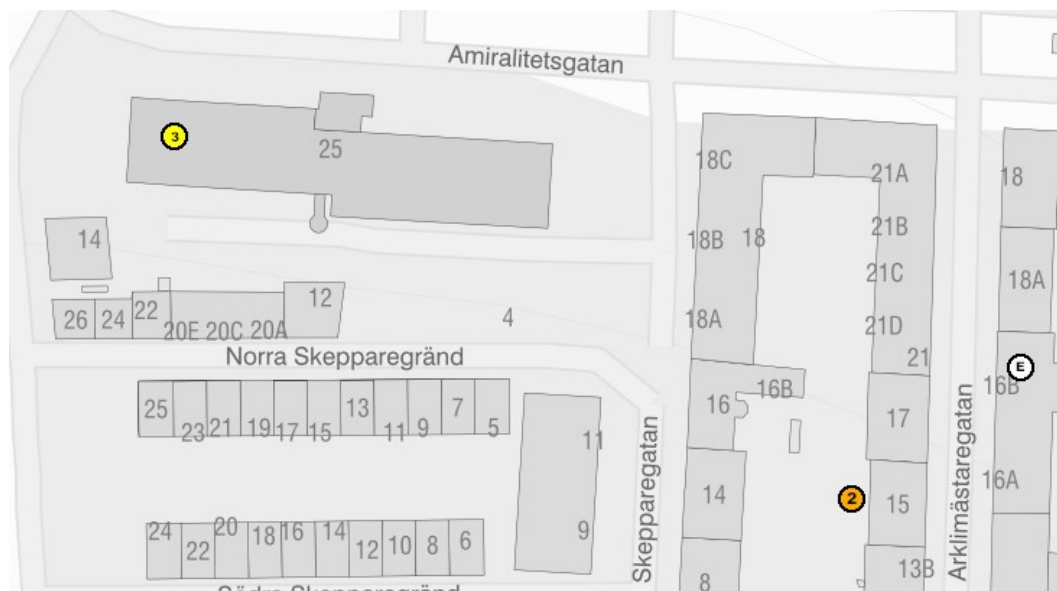
figur 8. Kartbild från Länsstyrelsens databas EBH-stödet (Länsstyrelsen, 2020)

I figur 8 kan det ses att det har funnits en grafisk industri med riskklass 3 (måttlig risk) inom fastigheten, samt att det ska ha funnits en kemtvätt med riskklass 2 (stor risk) sydöst om Pollux 32, på fastigheten Taube 23. I nedanstående stycken sammanfattas informationen från EBH-stödet om objekten (Länsstyrelsen, 2020). Riskklassning enligt metodik för förorenade områden (MIFO) är en översiktlig bedömning av de risker för människors hälsa och miljön som det inventerade området området kan innebära idag och i framtiden. Bedömningen görs utifrån tillgänglig historisk information om verksamheten.
