## Landstinget Blekinge

# Miljöteknisk markundersökning av del av fastigheten Posse 4, Karlskrona kommun

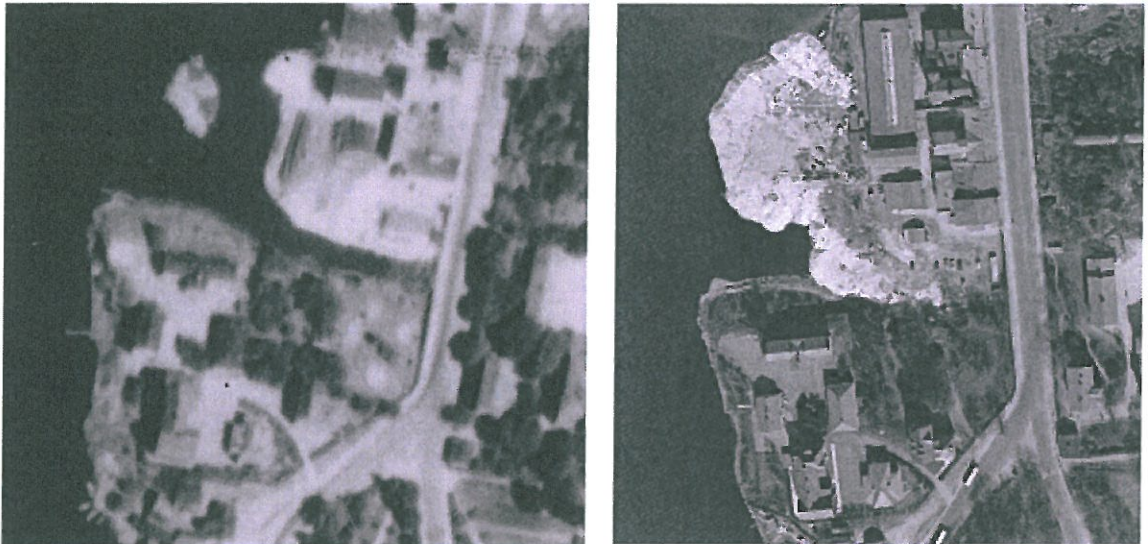
**Figur 2:** Flygbilder från 1940 och 1960. År 1940 är viken mellan de två fastigheterna ännu ej helt utfylld.

I **figur 2** ses två flygbilder från år 1940 respektive 1960. År 1940 återstår fortfarande en smal remsa av den vattenfyllda vik som en gång fanns mellan de två fastigheterna. Flygbilden från år 1960 indikerar att den smala remsan fyllts igen med massor från kakelfabriken. Med tanke på flygbilden från 1940 är det inte troligt att utfyllnadsmassorna inom Posse 4 kommer från kakelfabriken eftersom det här fortfarande finns öppet vatten mellan de två fastigheterna.

Sammanfattningsvis visar flygbilderna att det troligen enbart är den allra nordligaste delen av undersökningsområdet som är utfyllt med massor från kakelfabriken. Resten av "parken" är igenfylld innan 1940 och med massor från annat håll.
