KARLSKRONAHEM AB

Kontroll av läckage med spårgas

Fredriksdalshemmet, Nättraby

Kontroll av tilluftens påverkan av försämrad luftkvalité p.g.a. inläckage av luftföroreningar från fläktrum/vindsutrymme.

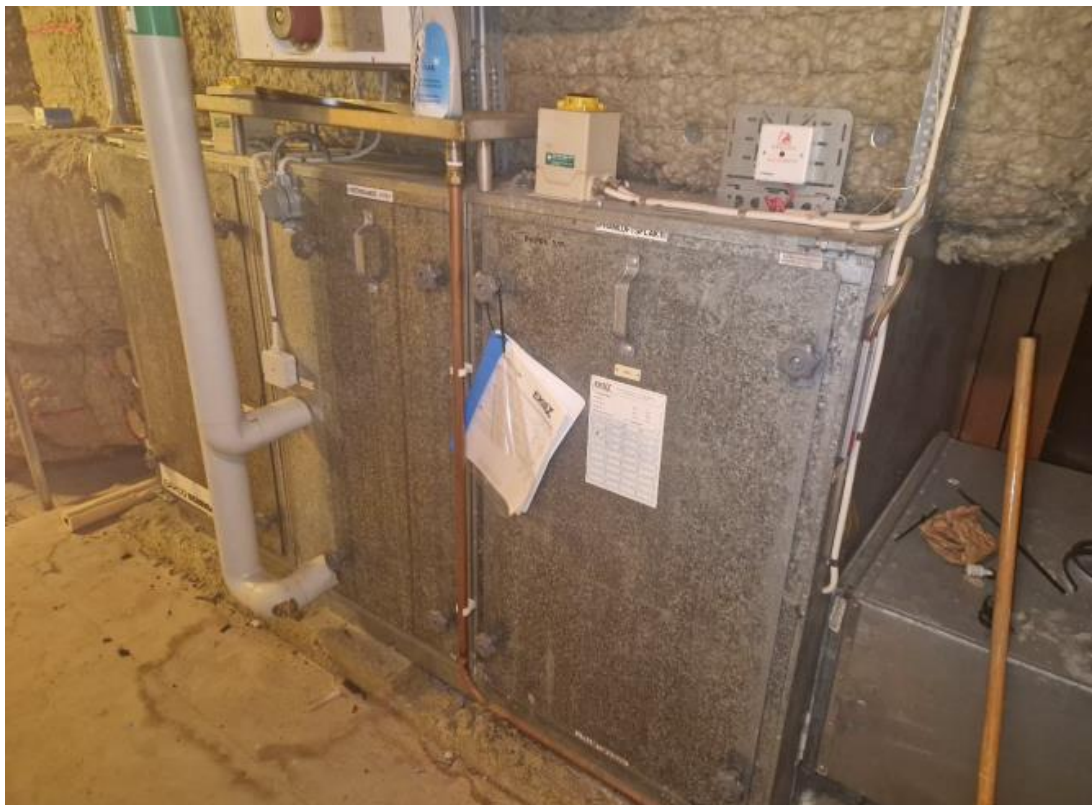
Mekanisk till- och frånluft med filtrering samt efterkommande luftbehandling med roterande värmeväxlare och värmebatteri.

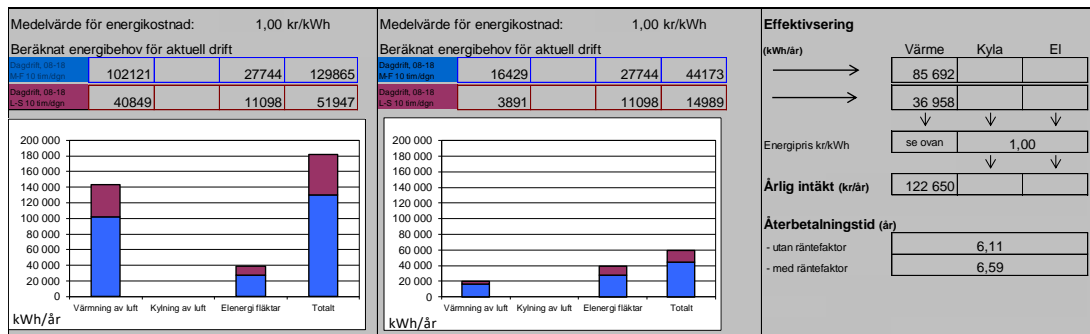
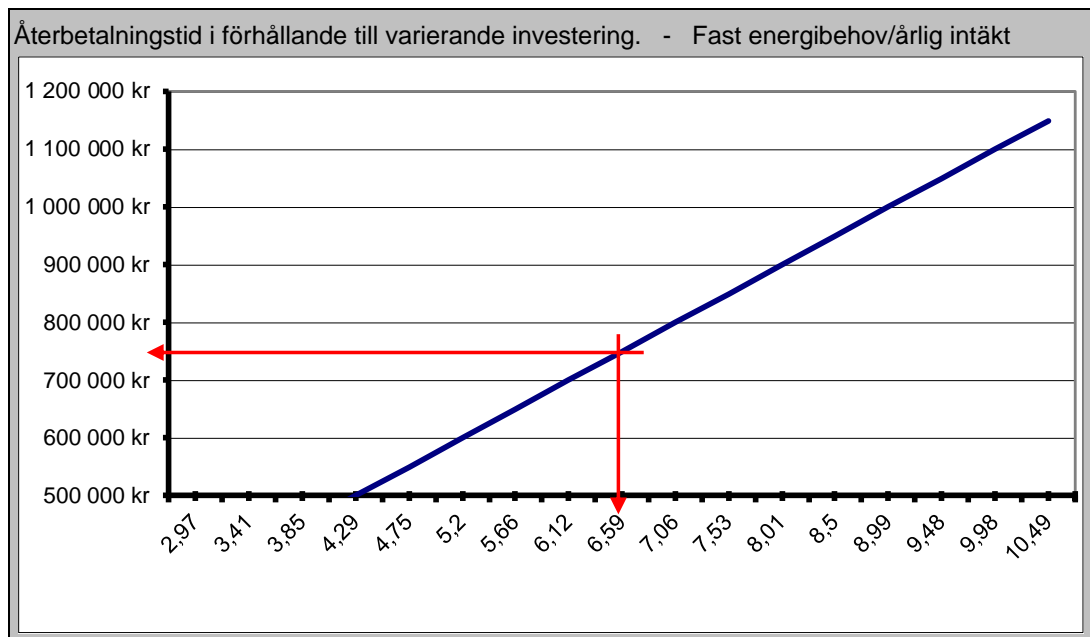
- Kontinuerlig drift för befintligt aggregat.
- Reducerad drift vardagar och helg nytt aggregat.
- Luftflöde 1200/1200 l/s, tilluftstemperatur + 20 °C.
- Återvinningsgrad 30 % befintligt, 80 % nytt.
- SFP oförändrad p.g.a kvarvarande kanalsystem.
- Kalkylränta 4 %, prisutveckling 2 %

Den bästa åtgärden är naturligtvis att ersätta befintligt aggregat med nytt. Approximativ beräkning av återbetalningstid för nytt aggregat. Ingångsvärden nedan:
