RAPPORT

Miljö-, Byggnads-, och geotekniskundersökning Pollux 32, Karlskrona

UPPDRAGSNUMMER 13010316

MATERIALINVENTERING AV FARLIGT AVFALL

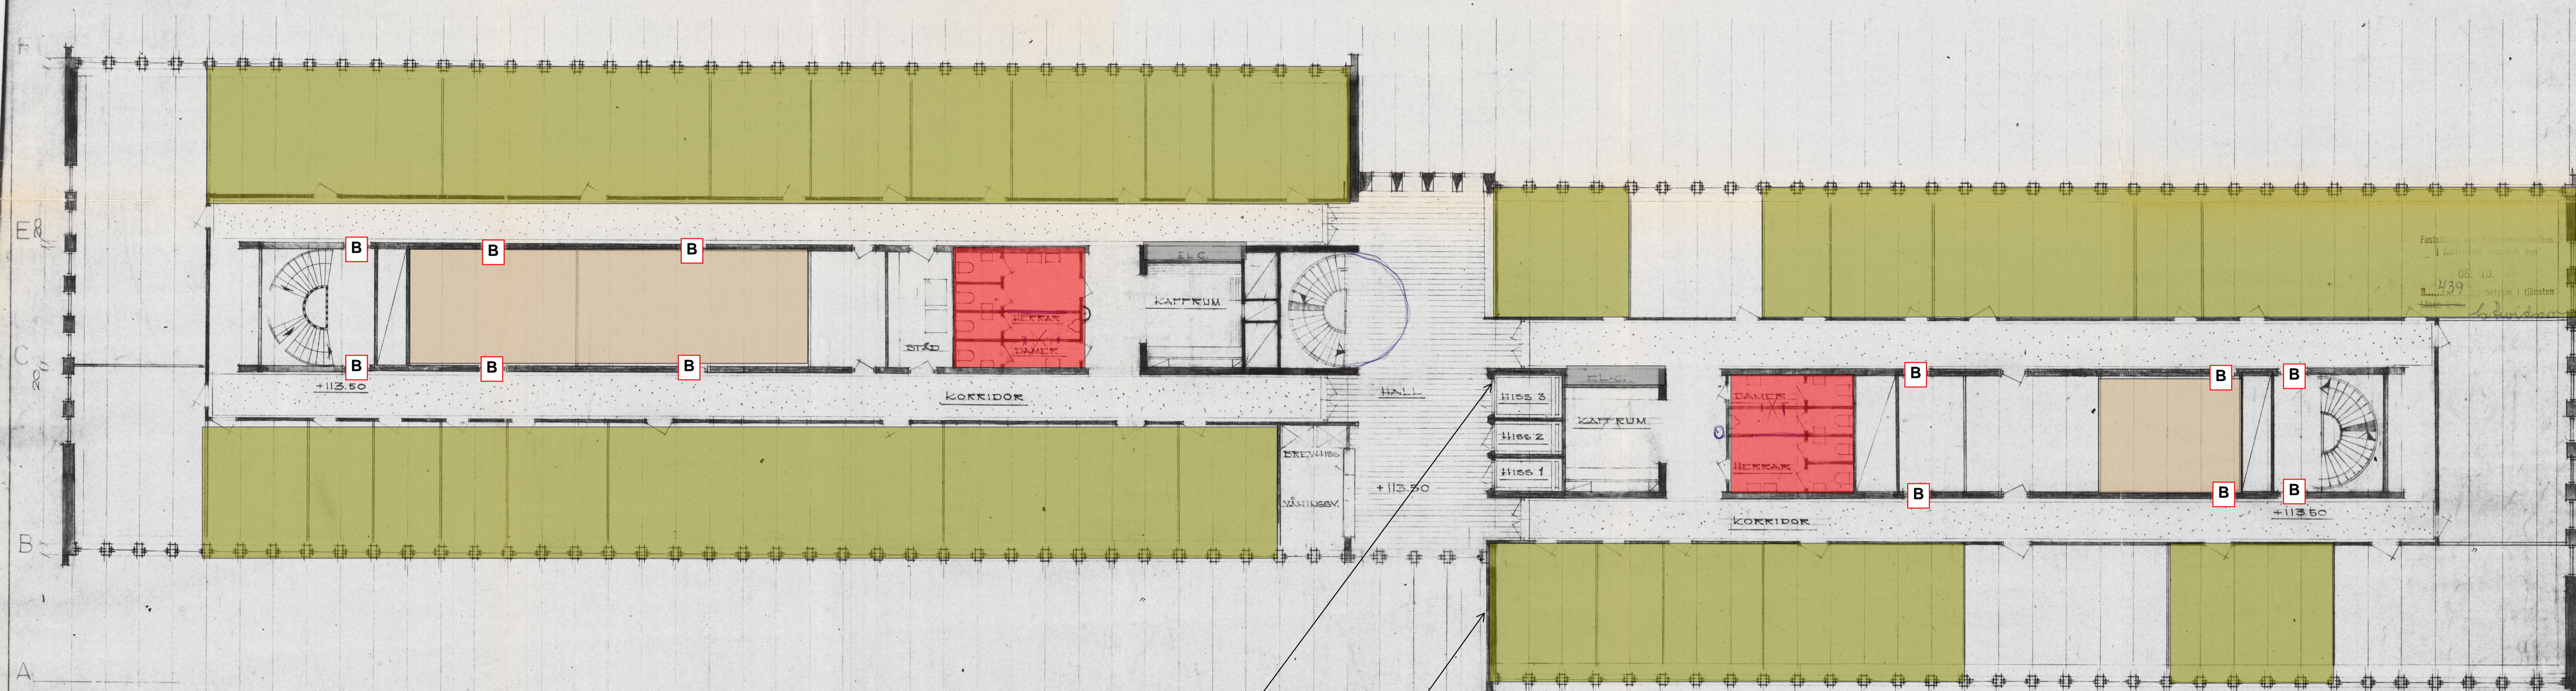
KARLSKRONAVÄRDET, AB
 KONTORSBYGGNAD
 PLAN 0.
 KARL G.H. KARLSSON ARKITEKTKONTOR
 WARFVINGES VÄG 35 TEL. VÄXEL 541155 STOCKHOLM K.
 STOCKHOLM DEN 25.3.65 BITN. NR 644-40
 SKALA 1:100

B Äldre branddörr

Klinkerfix- och fog innehåller asbest

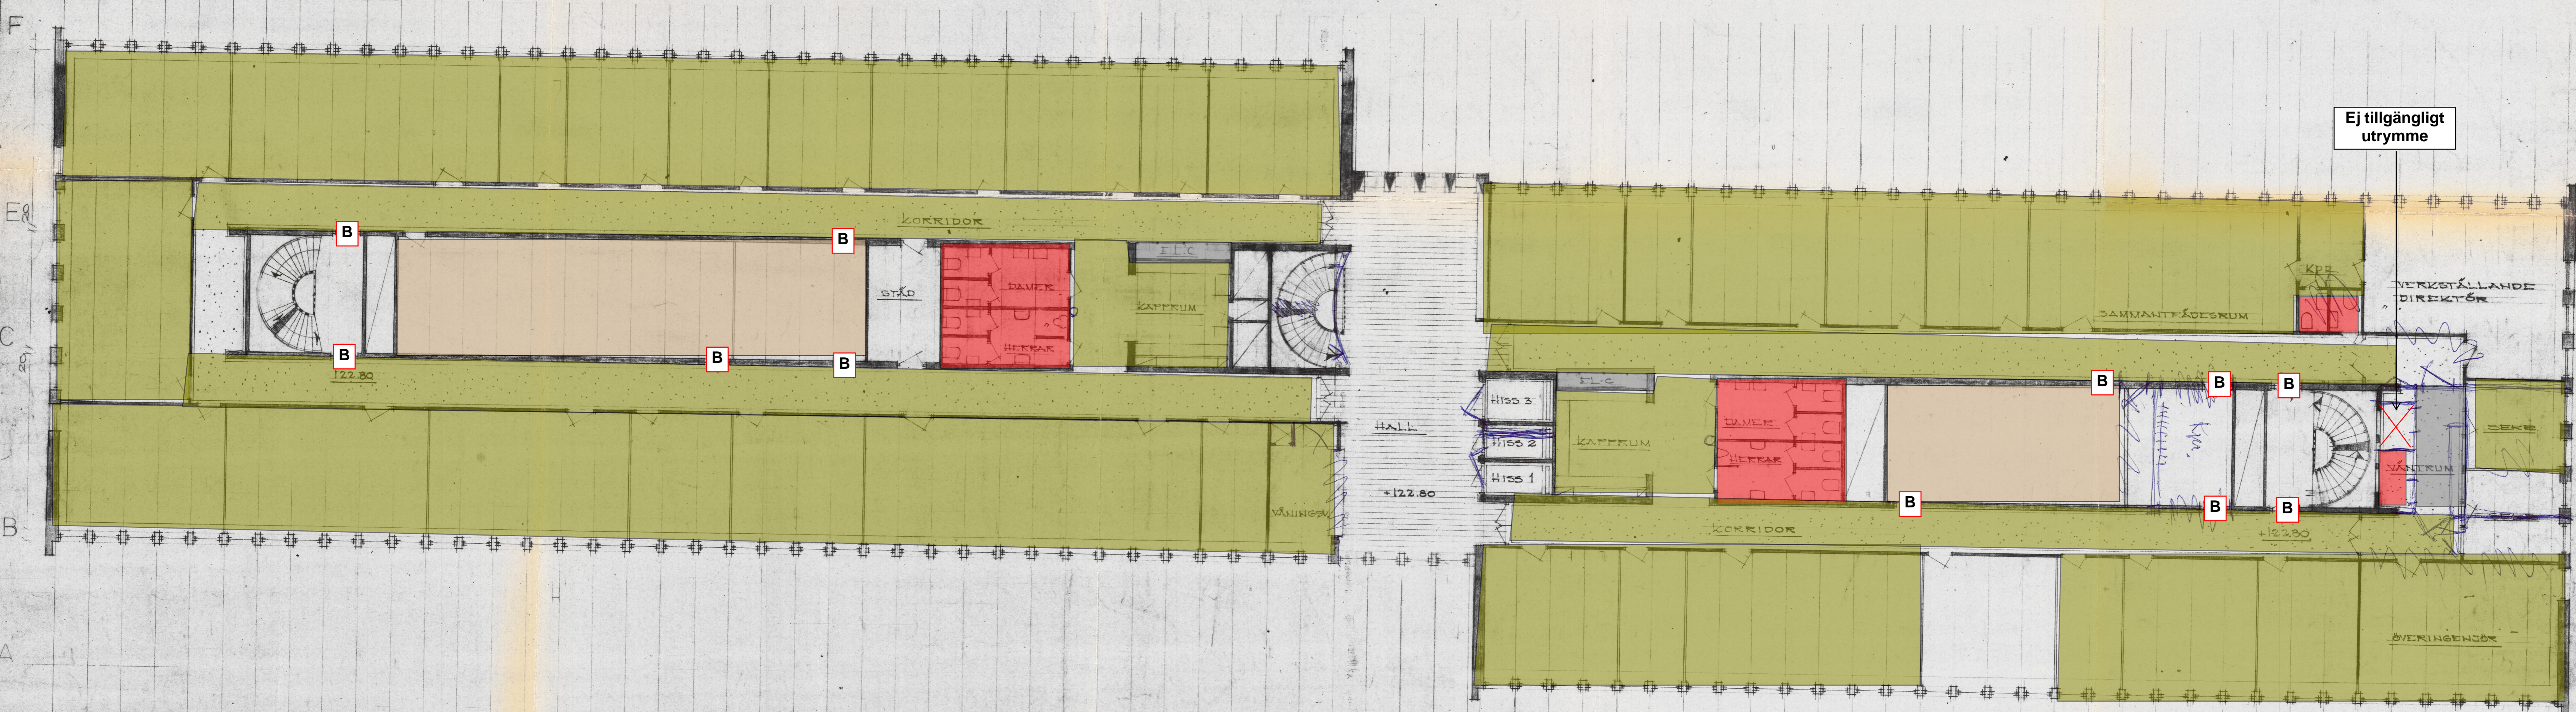
KARLSKRONAARBETET AB
KONTORESBYGGNAD
PLAN 4.
KARL G.H. KARLSSON ARKITEKTBYRÅ
WARFVINGES VAG 55 TEL VAXEL 541156 STOCKHOLM
STOCKHOLM DEN 25.3.65
SEALA 1100

Ej tillgängligt utrymme

B Äldre branddörr
