Trädkontroll i Tullparkens norra del

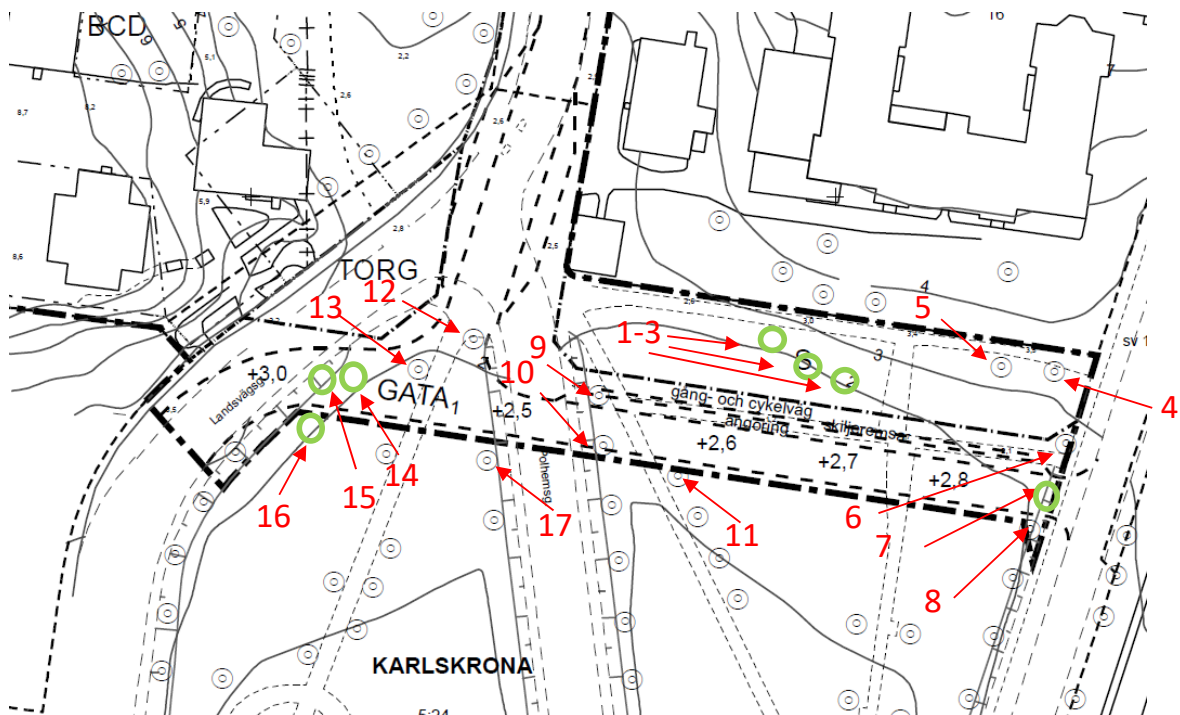
Utkast på plankarta med grundkarta i botten som redovisar de träd som bedöms påverkas eller riskeras att påverkas.

Inom området mellan den planerade nya dragingen av Polhelmsgatan och dagens skolgård finns tre björkar (1-3) ca 60 cm i diameter i den centrala delen. I det nordöstra hörnet växer en ask (4) och innanför den en alm (5). Båda som är ca 60 cm diameter. Avsikten är att fylla upp området för att öka användbarheten av ytan eftersom den nya vägen kommer på en högre nivå än befintlig terräng. Bortgrävning av förorenad mark blir också aktuell. Beroende på hur denna tillkommande skolgårdytan utformas kan träden behöva tas ner, kanske främst björkarna eftersom dem står i slänten.

I "allén" kommer två till tre almar (6-8) av ca 70 till 80 cm i diameter att behöva tas bort för infarten till den nya vägen. Möjligtvis kan träd nr 8 sparas. Träd nummer 6 är hårt beskuret där endast stammen är kvar.

I den västra delen kommer två almar (9, 10) på ca 70 cm i diameter att behöva tas bort för den nya vägen. Dessa är hårt beskurna där endast del av stammen är kvar. En björk (11) behöver förmodligen också tas bort.

De tre björkarna, 1-3, är ganska gamla och bedöms inte kunna stå kvar så länge oavsett markanvändning. Asken, 4, är troligen angripen av askskottsjukan och blir inte heller den så långlivad. Almarna, 5-10, är ganska grova och bedöms vara 60 till 80 år gamla kanske äldre. De tre almarna (6, 9 och 10) som är hårt beskurna bedöms tagit sån skada att de inte lever längre, helst nr 6. Övriga almar har stort värde. Dels för att de är ganska gamla ädellövträd dels för att de ännu inte fått almsjukan vilket tyder på att de eventuellt är resistent och därför har ett värde för att bygga upp en ny almpopulation. Någon rik lavflora har ännu inte utvecklats men blir med stigande ålder på träden mer aktuell. De östra träden, 6-8, står i en allé och kräver dispens från biotopskyddsbestämmelserna. Björken (11) har ett mindre värde än almarna men bör om möjligt sparas.

Dispens från biotopskydd kommer att krävas åtminstone för de östra almarna.
