Efterbehandling av förorenad jord Kv. Axel, Karlskrona

2009-01-21

Karlskrona Kommun
Tekniska Förvaltningen
Östra Hamngatan 7 B
371 32 KARLSKRONA

WSP
Box 34
371 21 Karlskrona
Besök: Högabergsgatan 3
Tel: 0455-44 750
Fax: 0455-44 751
WSP Sverige AB
Org nr: 556057-4880
Styrelsens säte: Stockholm
www.wspgroup.se

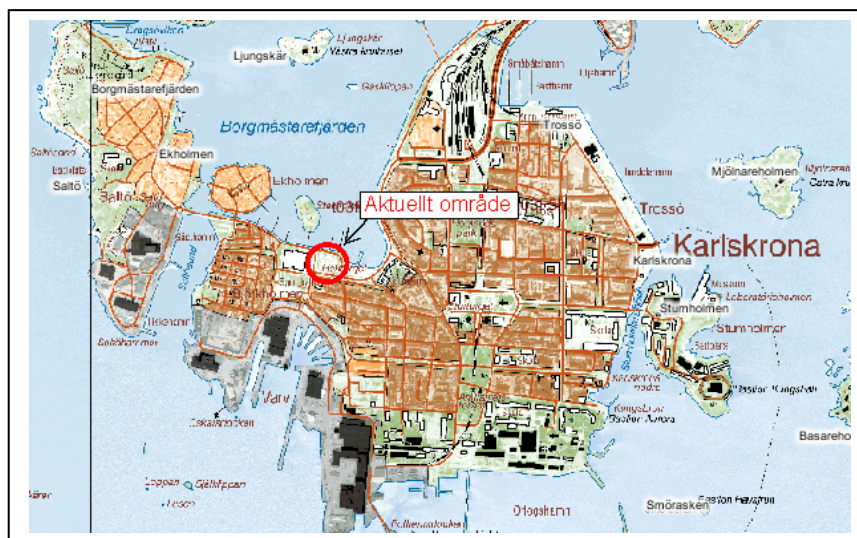
Figur 1. Översikt, lokalisering Kv. Axel

Saneringsområdet ligger inom Kv. Axel, Karlskrona, se figur 1. Åt norr avgränsas området av Borgmästarefjärden, åt öster av Fisktorget, åt söder av Skeppsgatan och åt väster av Dockegatan, se ritning 1 och 2. Området upptar en yta av ca 6000 m².
