FREDRIKSDAL 8:218, KARLSKRONA KOMMUN

UTBYGGNAD FREDRIKSDALS OMVÅRDNADSBOENDE

GEOTEKNISK UTREDNING - PROJEKTERINGSUNDERLAG

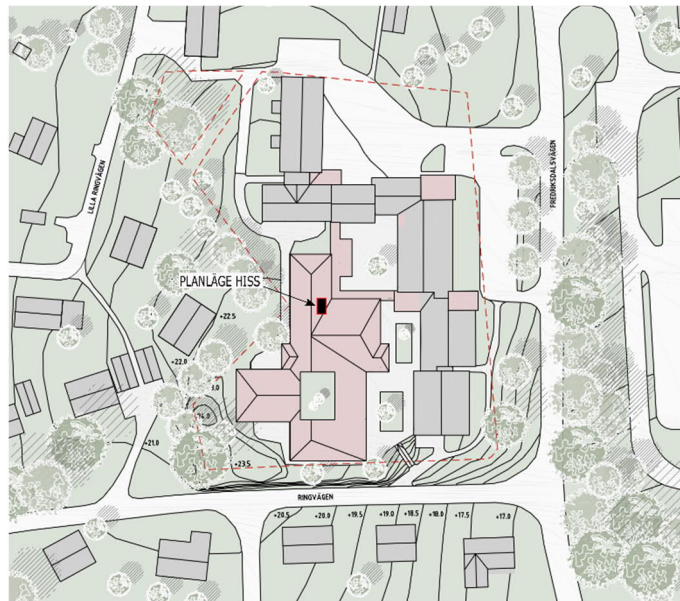
Figur 1 - Planerad utbyggnad markerad i röd färg. Ungefärligt läge av hiss är markerad.

En hiss planeras med läge enligt figur 1.
