HUBENDICK 1 - KARLSKRONA

MARKTEKNISK UNDERSÖKNINGSRAPPORT (MUR) - GEOTEKNIK

2023-09-01

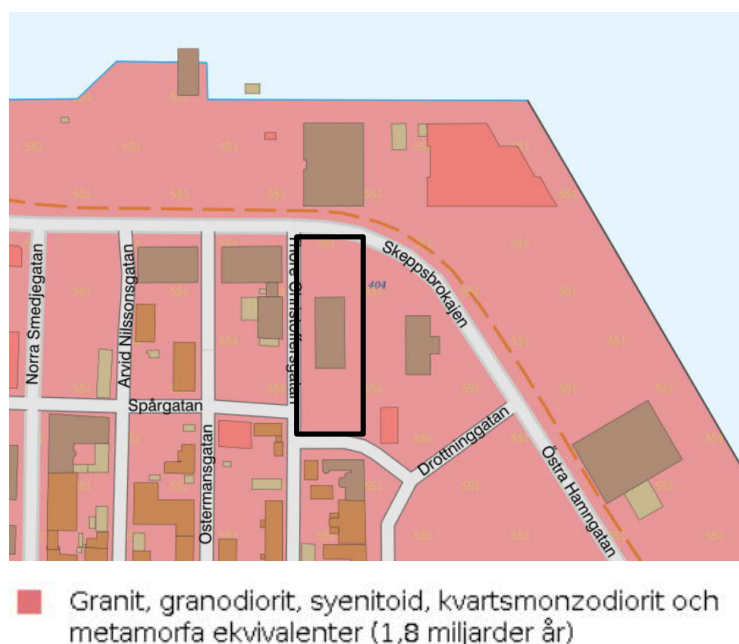
Figur 5: Urklipp ur berggrundskarta (SGU:s berggrundskarta, 2023).

Enligt SGU:s berggrundskarta består berget i området av granit, granodiorit, syenitoid, kvartsmonzodiorit och metamorfa ekvivalenter, se Figur 5.
