PM Geoteknik

Översiktlig undersökning för detaljplan på del av fastighet Karlskrona 6:17, Mariedal, Karlskrona

Del av Karlskrona 6:17, Karlskrona

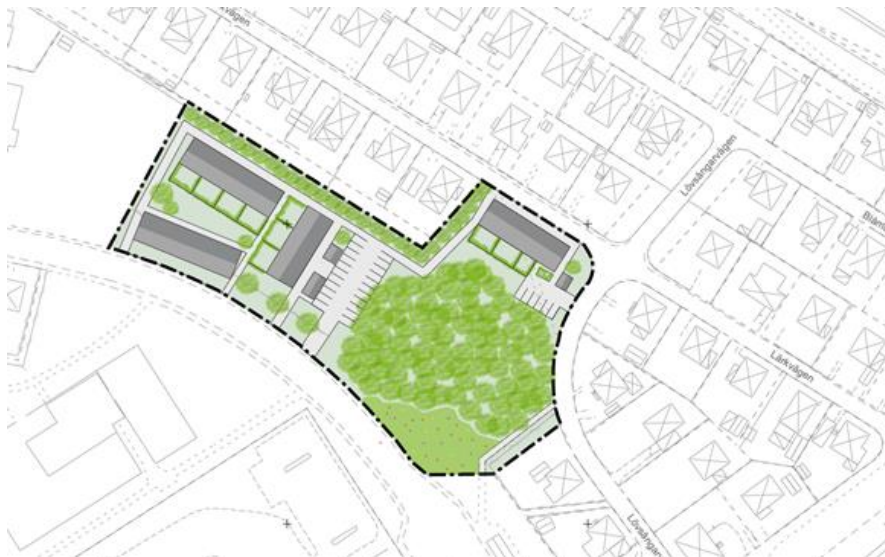
Figur 1: Planförslag och ungefärlig placering av bostäder samt naturmark inom aktuellt område (kund, 2021).

Inom aktuellt område planeras nybyggnation av mindre flerbostadshus, alternativt sammanbyggda enbostadshus som exempelvis radhus eller kedjehus, i 2 plan. Skogsdungen som finns inom områdets södra del är inte planerad att bebyggas. Se figur 1.

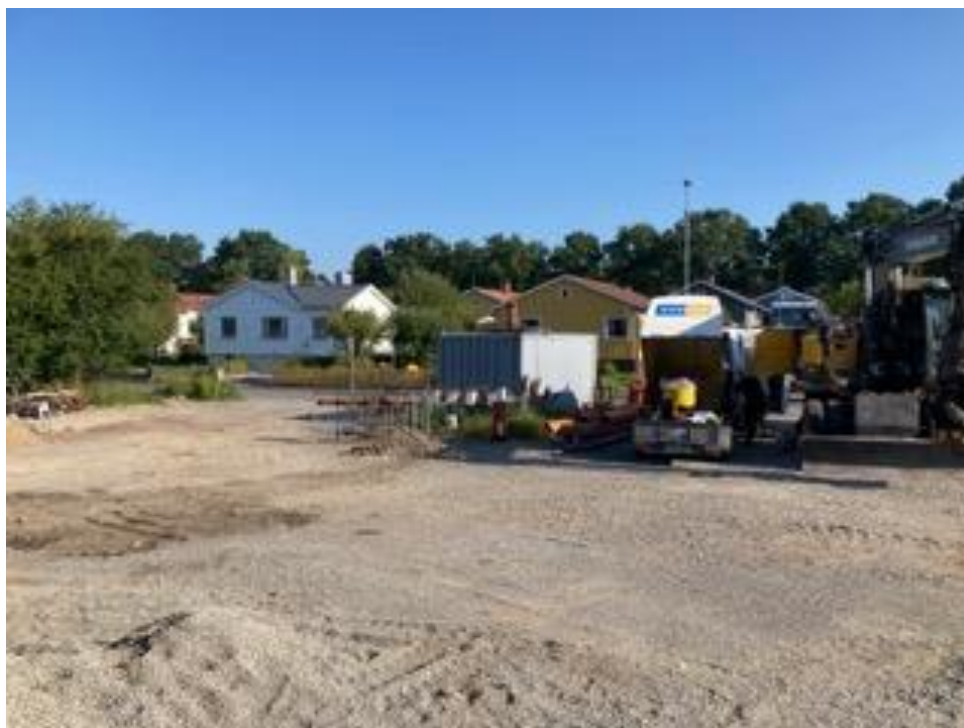
Figur 2: Nordöstra delen av aktuellt område utgörs idag av byggarbetsplatsyta.

I dagsläget utgörs västra delen av området i huvudsak av obebyggd, gräsbevuxen yta. Träd finns inom södra delen av detta område, parallellt med Hillerödsvägen. Inom nordöstra delen av området utgörs idag av en arbetsyta (vid undersökningstillfället, september 2021). Se figur 2. Sydöstra delen av området utgörs av en skogsdunge.

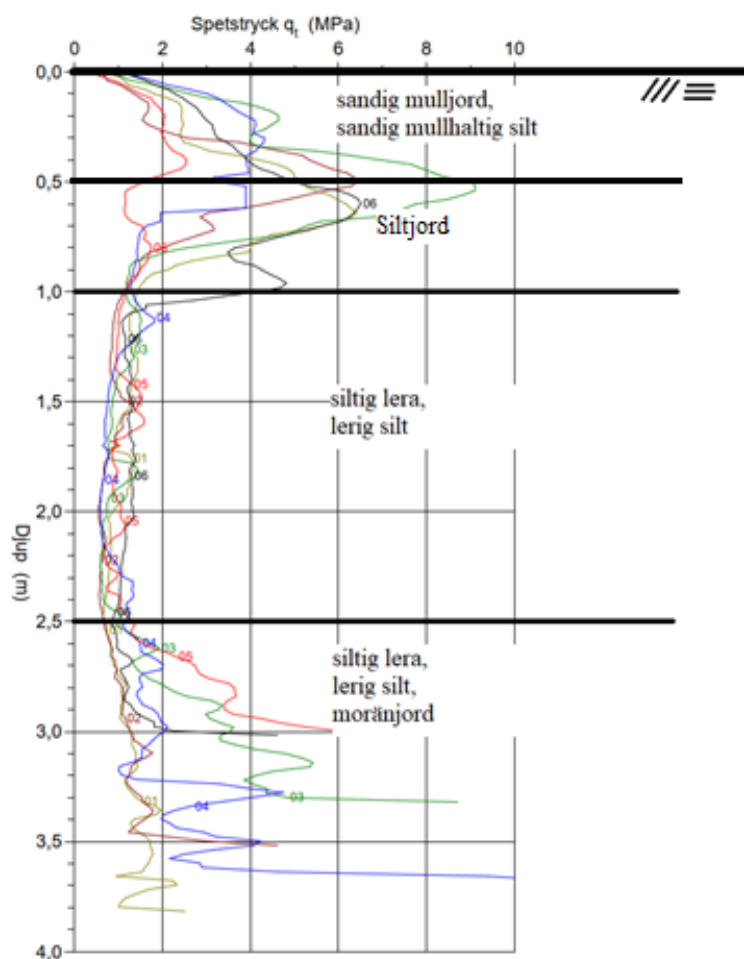
Figur 3: Jordlagerföljd inom den västra delen av området.

Generellt, i nu utförda undersökningar, utgörs marken överst av sandig silt med organiskt innehåll ovanpå silt. Under siltjorden förekommer siltig lera, alternativt lerig silt eller moränjord, ner till undersökt djup. Se figur 3.
