# MOTORN 3, KARLSKRONA

## PM PLANERINGSUNDERLAG - GEOTEKNIK

2025-04-28

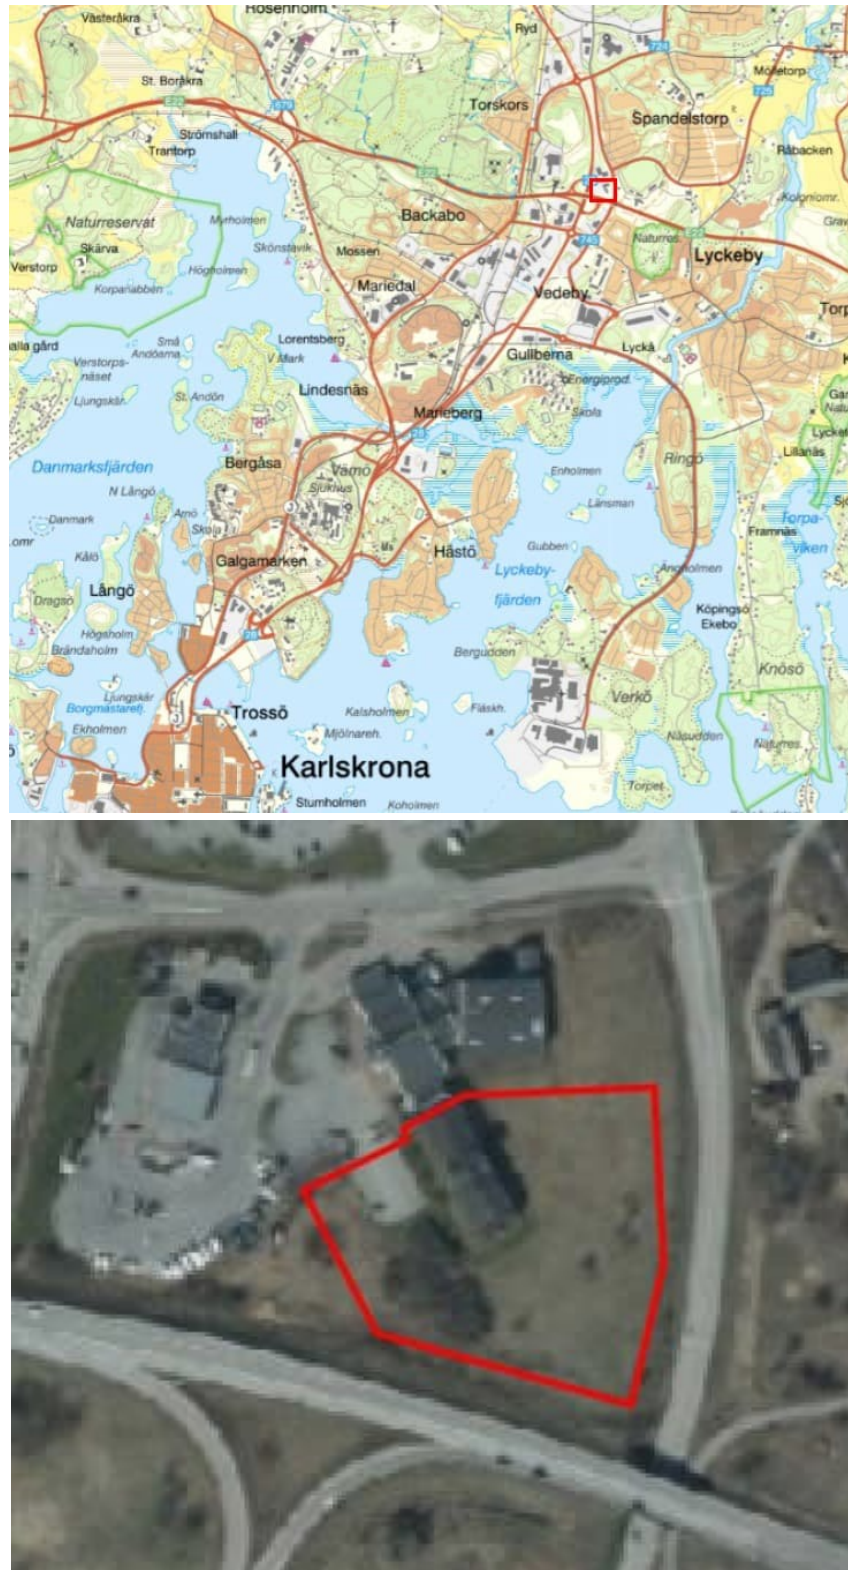
Figur 1: Ungefärligt område för geoteknisk undersökning inom röda markeringar (Lantmäteriet, Min Karta 2023).

# 1 UPPDRAG
