MOTORN 3, KARLSKRONA

PM PLANERINGSUNDERLAG - GEOTEKNIK

2023-06-13

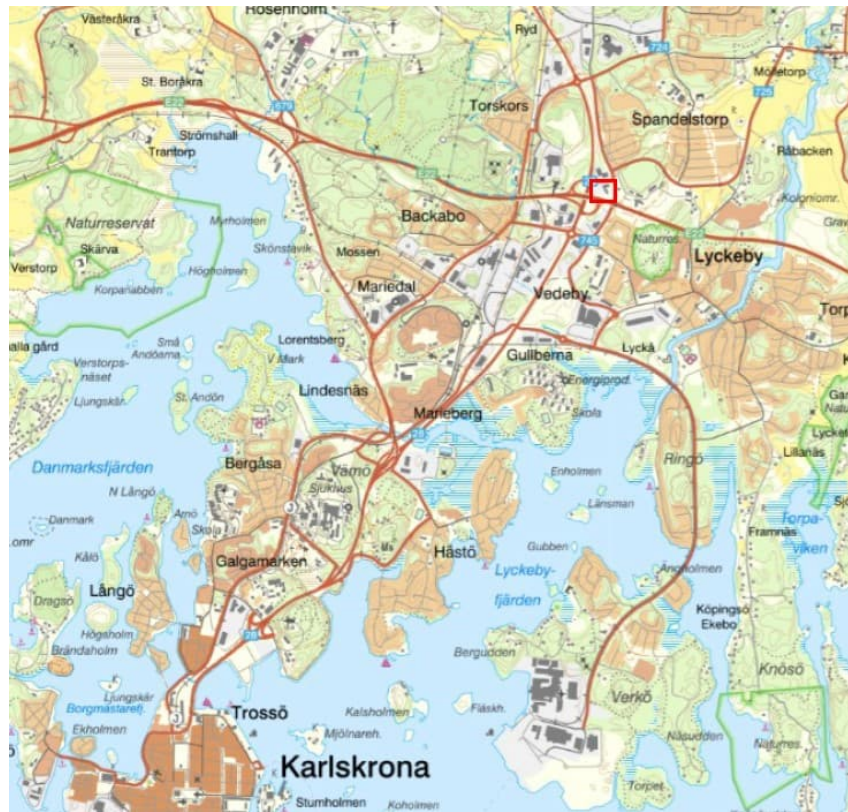
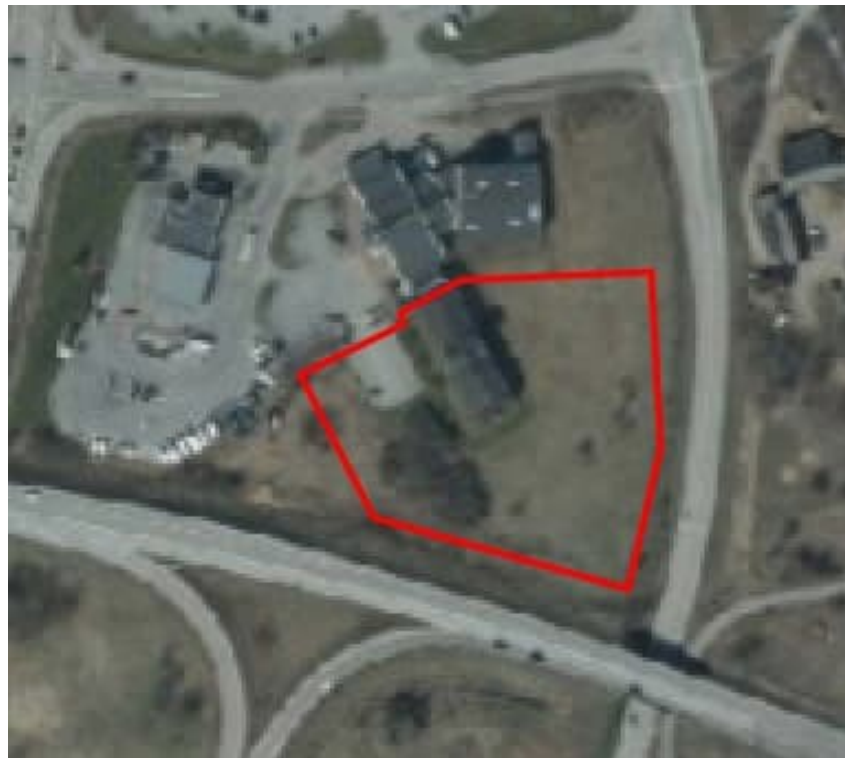
Figur 1: Ungefärligt område för geoteknisk undersökning inom röda markeringar (Lantmäteriet, Min Karta 2023).

WSP Sverige AB har, på uppdrag av PRISMA, i maj 2023 utfört en geoteknisk undersökning i Karlskrona, på fastighet Motorn 3. Se *Figur 1*.

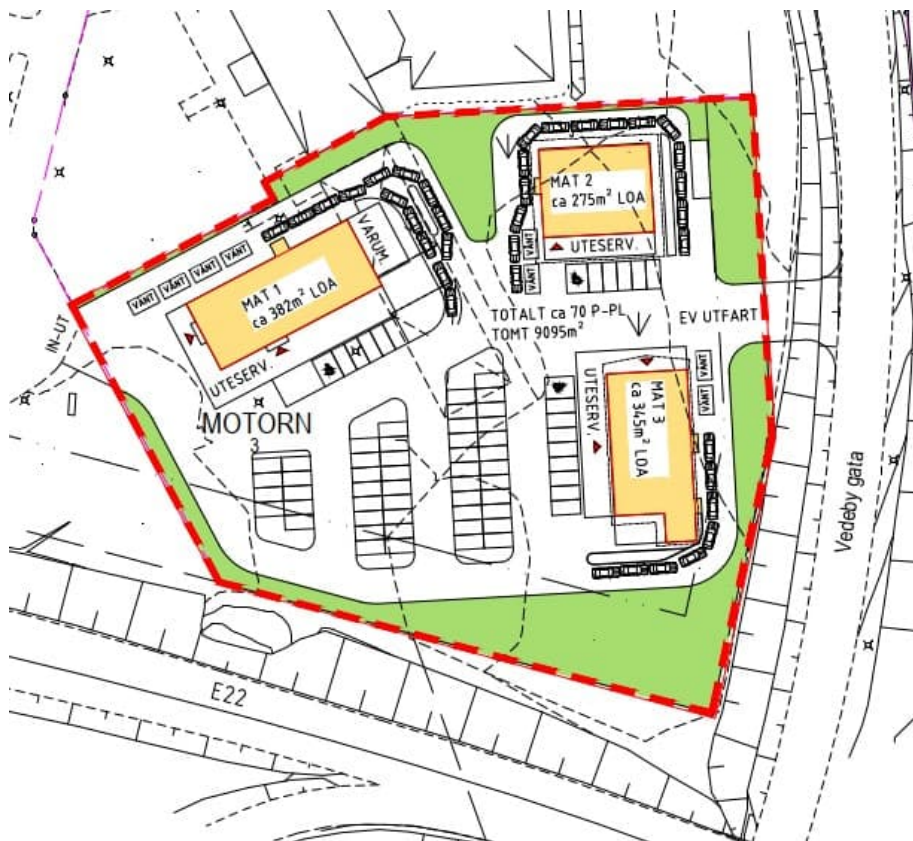
Figur 2: Förslagsskiss över ny markanvändning för Motorn 3 (Förslagsskiss, Arkitektprojektering Thomas Persson AB, 2022)

Inom fastighet Motorn 3 planeras nybyggnation av restauranger och hårdgjorda ytor. I Figur 2 visas en förslagsskiss på placering av 3 restauranger samt hårdgjorda ytor.
