Åtgärdsutredning och kostnadsbedömning

Fastigheten Pollux 32

RegNo 556767-9849
Kompletterande undersökning
Pollux 32

2022-06-07

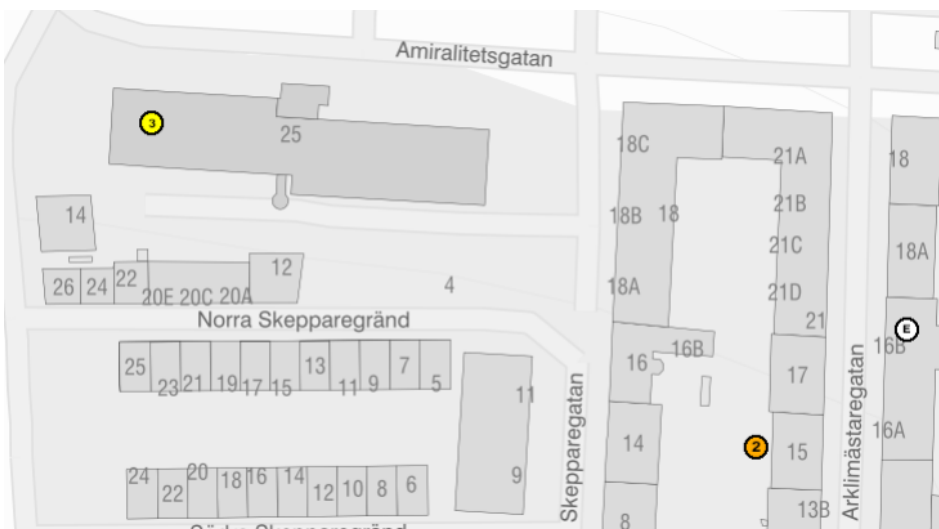
Figur 3. Kartbild från Länsstyrelsens databas EBH-stödet Källa: Länsstyrelsen, 2020

I Figur 3 kan det ses att det har funnits en grafisk industri med riskklass 3 inom fastigheten, samt att det ska ha funnits en kemtvätt med riskklass 2 sydöst om Pollux 32, på fastigheten Taube 23. I nedanstående stycken sammanfattas informationen från EBH-stödet om objekten (Länsstyrelsen, 2022).

Ett utdrag ur EBH-databasen visar misstänkta eller konstaterade föroreningar i området (Länsstyrelsen Blekinge, 2020). Dessa kan ses i Figur 3 nedan.

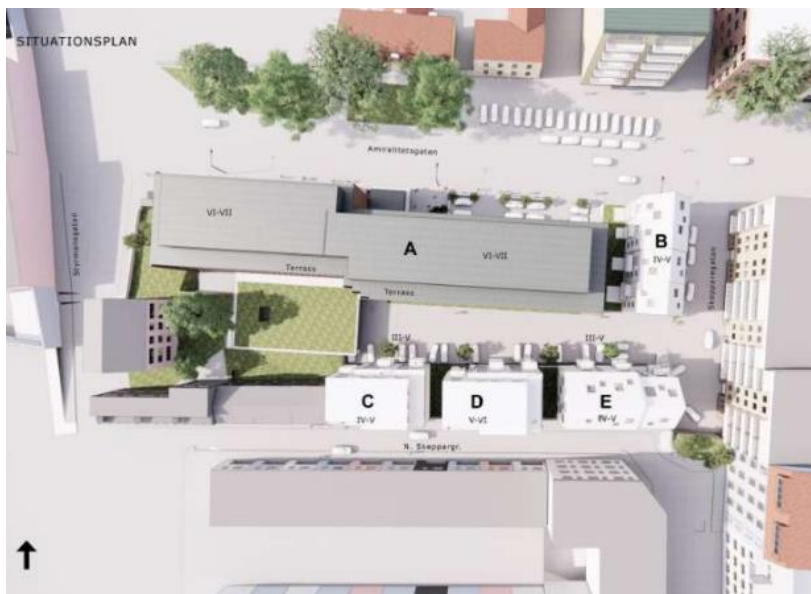
Figur 5. Bild från Planbeskrivning (Dnr. MSN.2019.2281) visar planerna på fastigheten Pollux 32 samt intilliggande fastigheter Pollux 41 och Pollux 43.

Den pågående detaljplanens syfte är att pröva möjligheten för befintlig byggnad inom Pollux 32 att användas för bostäder, kontor, centrumändamål samt vård. Inom fastigheten finns även planer på att bygga på befintlig byggnad (A i Figur 5) samt uppföra en ny byggnad inom fastighetens östra delar (B i Figur 5). Inom fastigheten finns även planer på att uppföra en upphöjd gård med parkeringsgarage under gården (grön yta inom fastighetens sydvästra del). De planerade byggnaderna C, D och E ligger utanför fastigheten Pollux 32 men inom den nya planen.

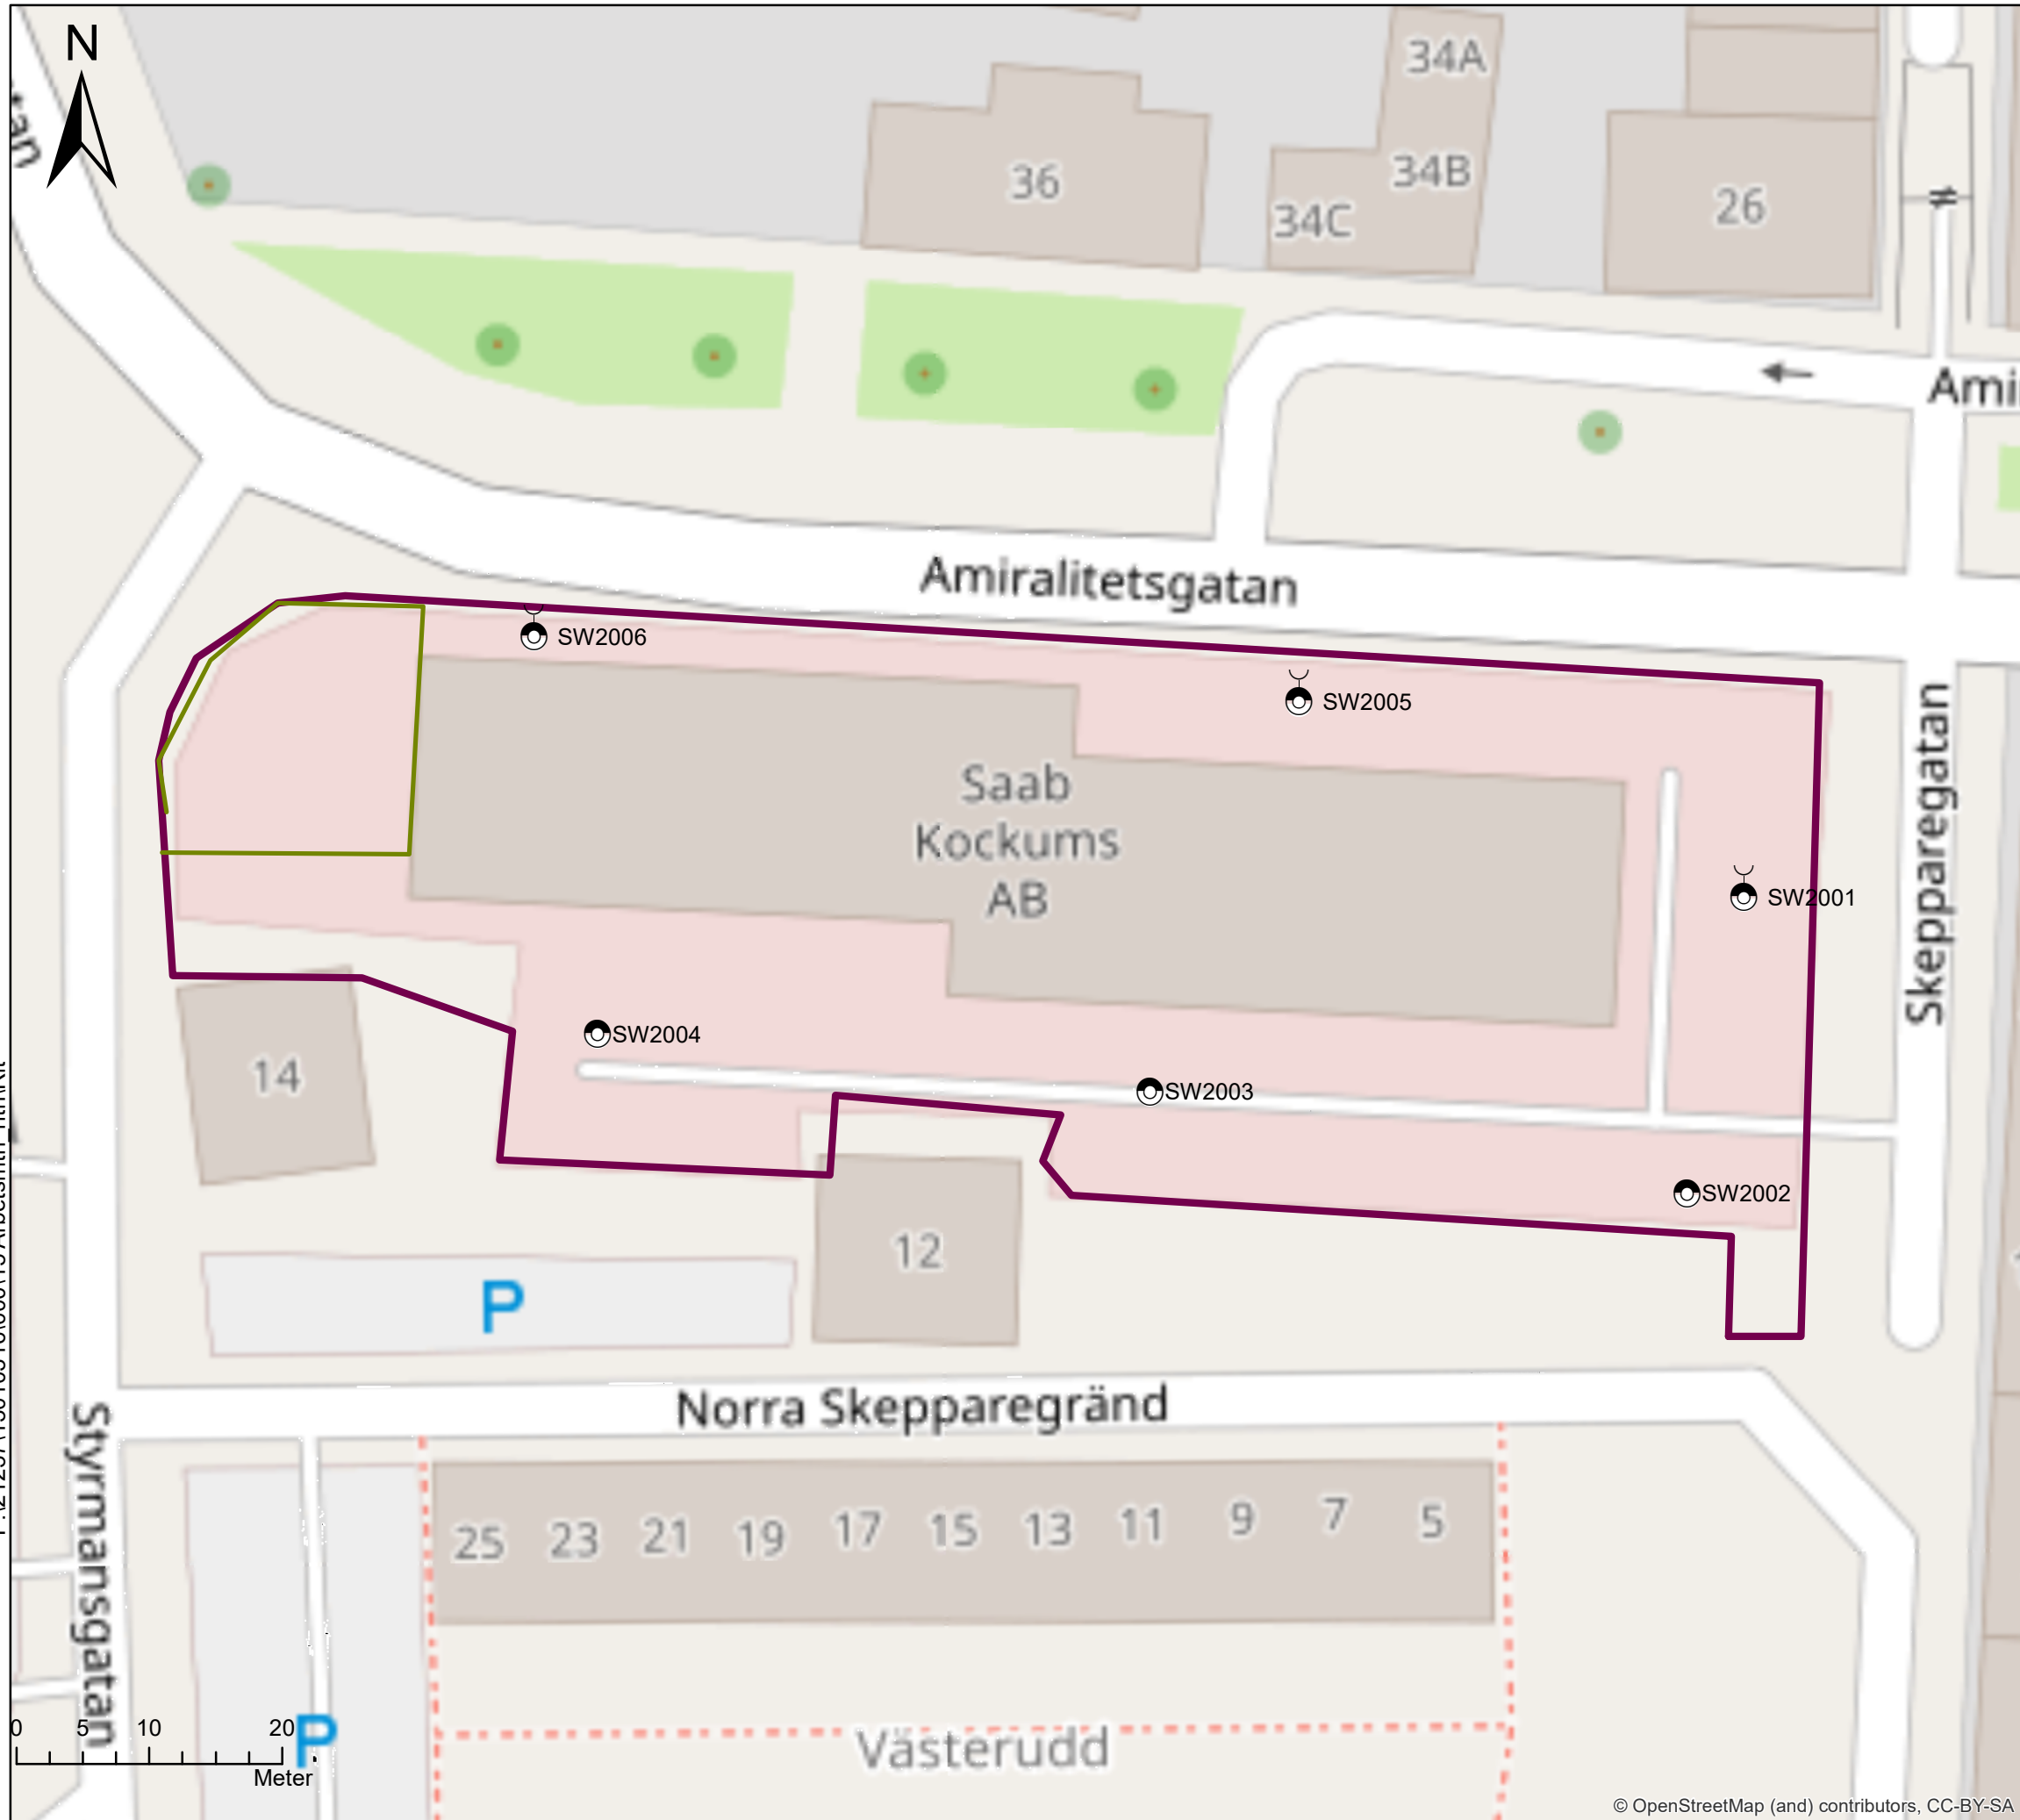
Översiktlig miljöteknisk undersökning
Pollux 32, Karlskrona

Utredningsområde

UPPDRAGSNR 12707781	RITAD AV SEHTAO	GRANSKAD AV
DATUM 2020-04-06		UPPDRAGSLEDARE SEHTAO
KOORDINATSYSTEM SWEREF 99_15_00		SKALA 1:500

1	Placering av provpunkter från översiktlig miljöteknisk markundersökning, 2020
2	Placering av provpunkter från luftmätning, 2022
3	Analysrapporter, luft
