SBB LUXPOL AB  
**Pollux 32, Karlskrona**  
UPPDRAGSNUMMER 13010316

## ÖVERSIKTLIG MARKTEKNISK UNDERSÖKNINGSRAPPORT (MUR/GEO)

VERSION 1.0

2020-03-13  
**SWECO CIVIL AB**  
**MALMÖ GEOTEKNIK**  
**UPPRÄTTAD AV:**

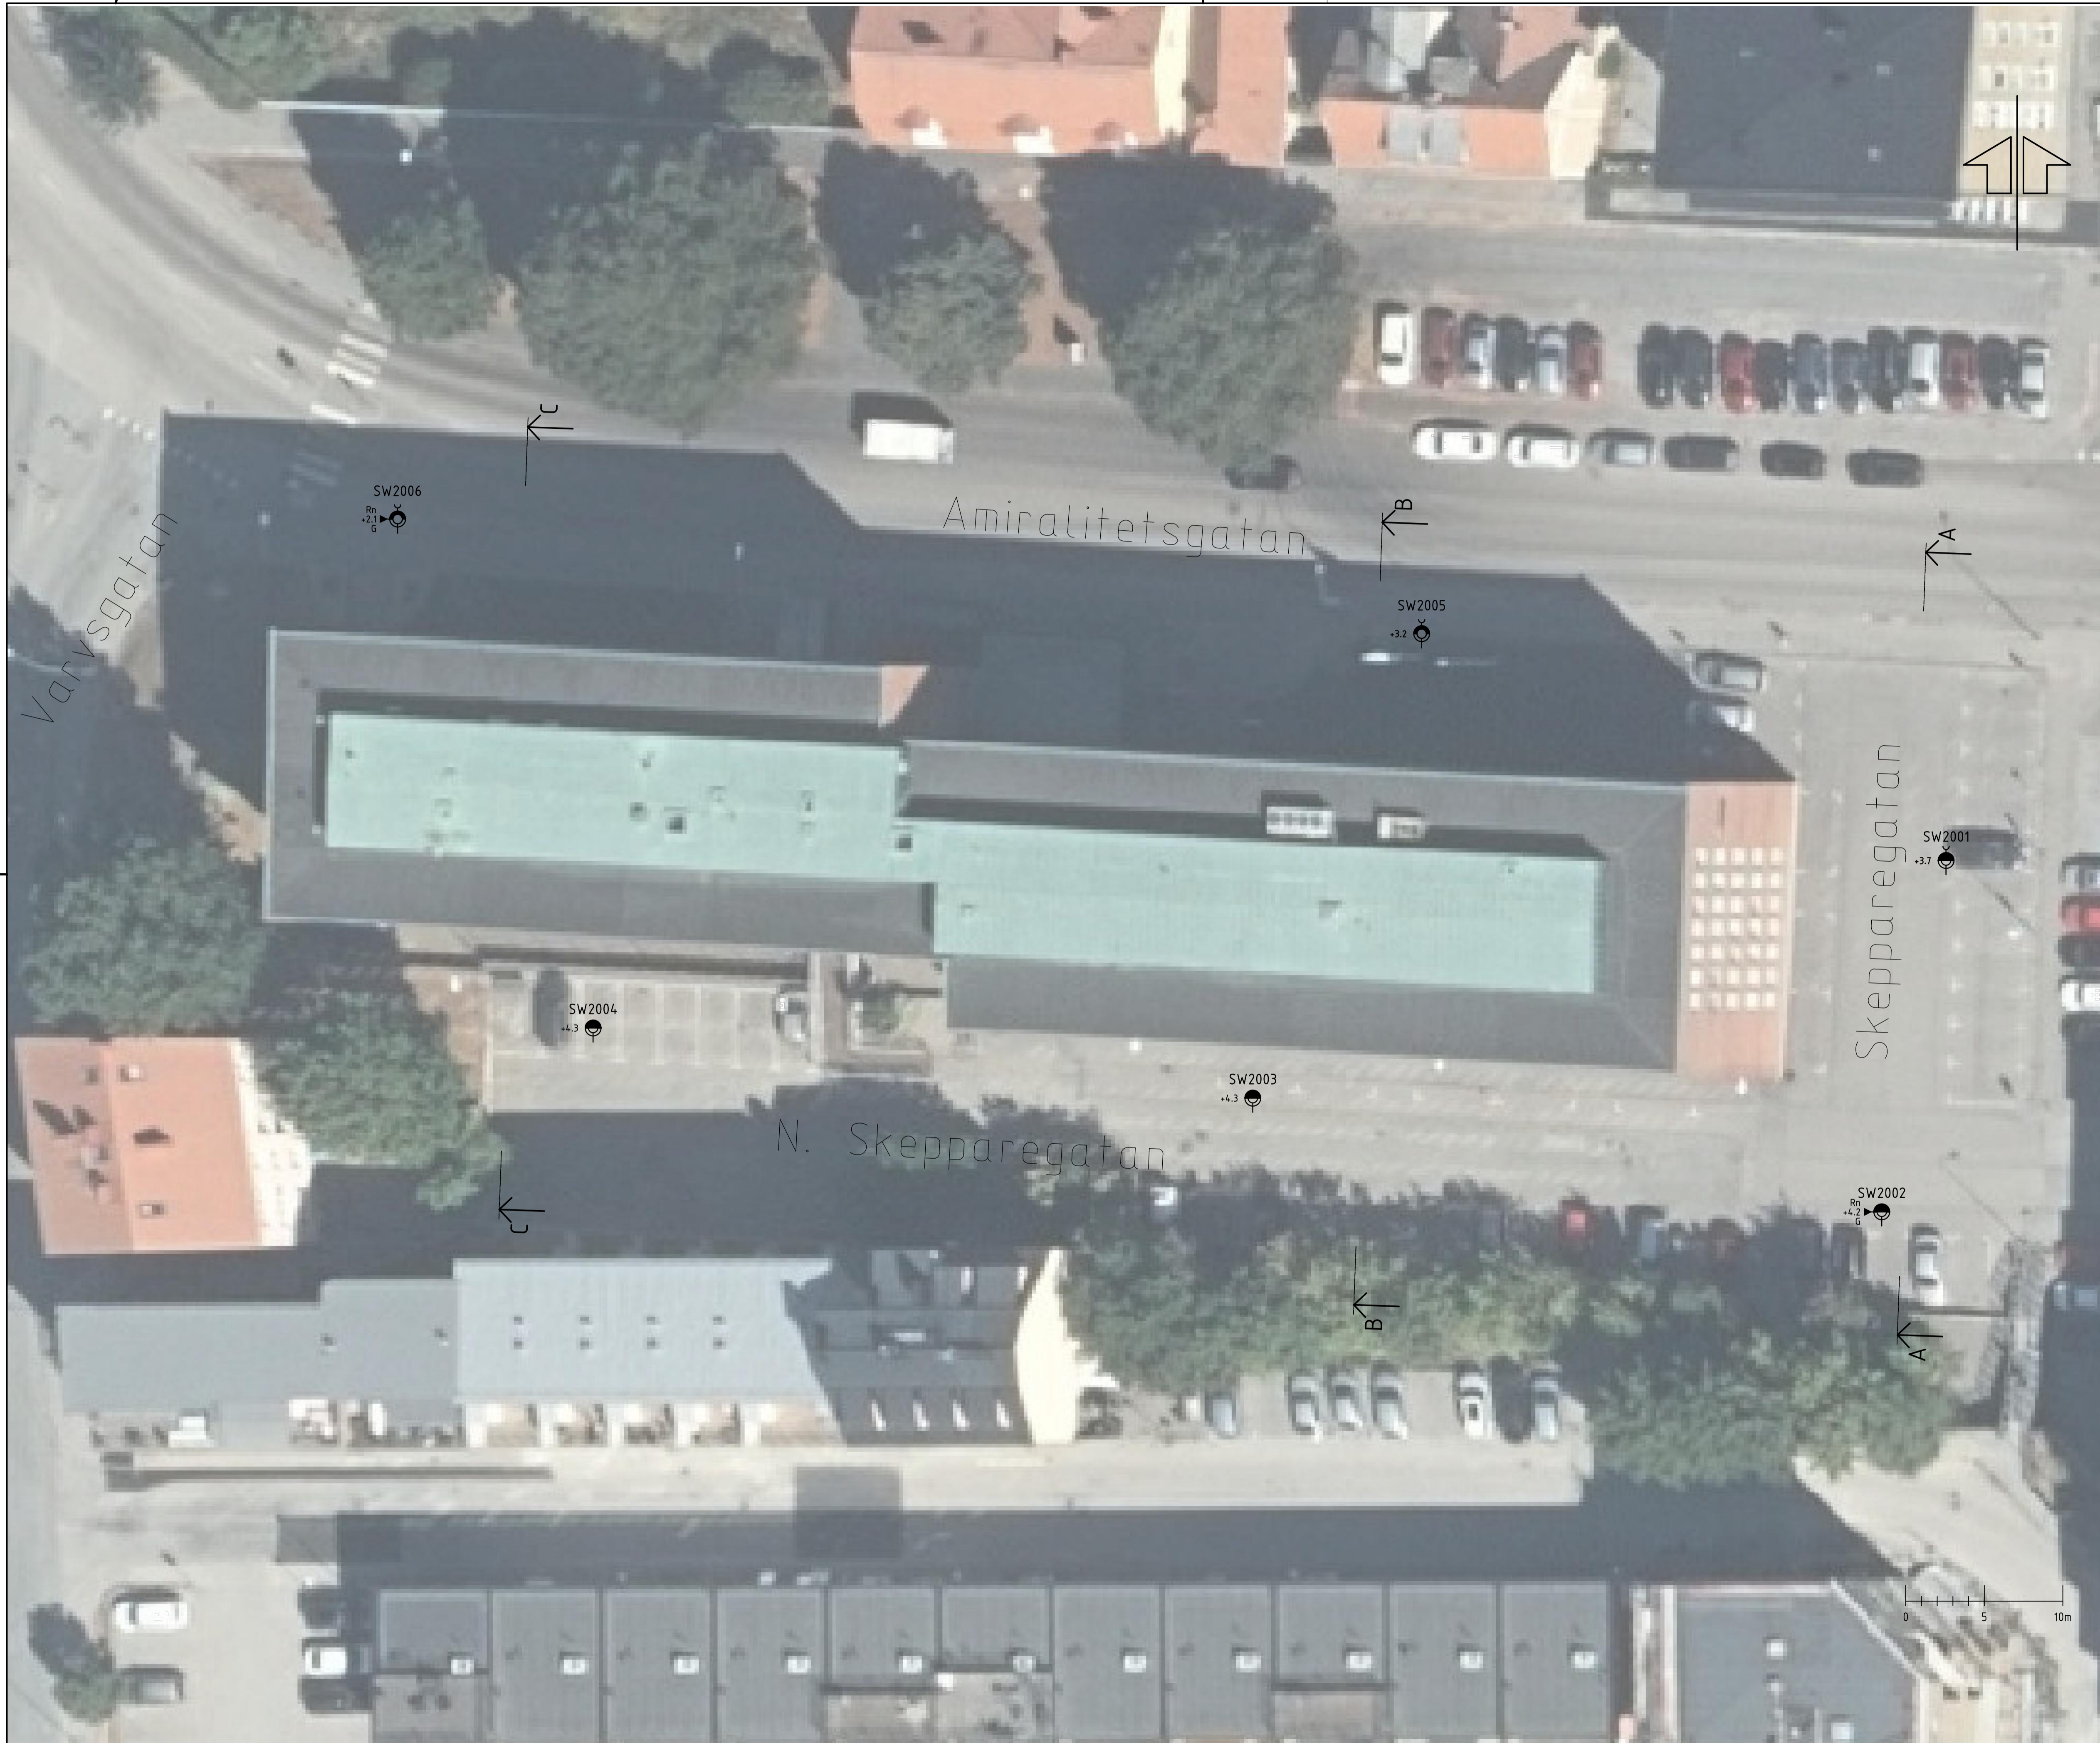
**KOORDINATSYSTEM**

SYSTEM I PLAN: SWREF 99 13 30
