# TORSTÄVA 13:33 M.FL

## MARKUNDERSÖKNINGSRAPPORT

### GEOTEKNIK, MUR/ GEO

2023-03-01

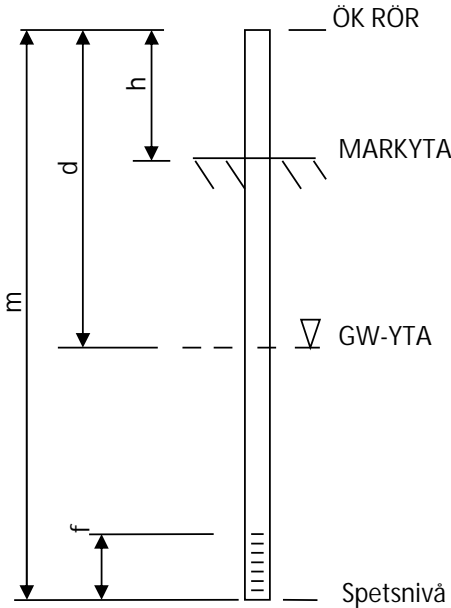
Uppdragsnr:		Uppdragsnamn:					
10349371		Torståva Geoteknik					
				Borrningsledare:		Bitr. Borrningsledare:	
				Jessica Aronsson		Tommy Rosén	
Punkt nr/namn		Sektion	Sida	Ref.linje		Installationsdatum/klockslag	
22W05						2023-01-03 kl 14:00

Markyta nivå		=	11,87
				Toppnivå (ök rör nivå)		=	12,30
				Total rörlängd		m=	3,00
				Rörlängd ovan mark		h=	0,43
				Spetsnivå			9,30
				Rörtyp (Rö, Rf)			Rf
				Rörmaterial			PVC
				Diameter			25 mm
				Filtertyp			Slitsat
				Filterlängd		f=	1,0 m
				Tätning			Naturlig jord
				Lock, dexel?			
				Anmärkning			
2023-10-05: Känns som det har kommit sand i röret							
2024-01-08 Kunde inte hitta den under snön							
Avläsningar				Funktionskontroll			
Datum	Djup under ÖK-rör. d=	Grundvatten nivå	Sign	Påfyllning till rörets överkant och registrera vattennivåns avsänkning enligt nedan:			
2023-01-05	2,27	10,03	TR	Djup under ÖK-rör	Tid	Datum

2023-10-05	1,20	11,10	HV	0,05	1 min	2023-01-05	
2023-11-16	0,80	11,50		0,06	3 min	Klockslag	
2024-02-20	0,96	11,34	TR	0,08	5 min	09:00	
2024-03-08	1,13	11,17	TR		10 min	Signatur	
					30 min	TR	
				Nivå innan kontroll:	2,27		
2023-07-07	2,78	9,52	EL	Klockslag:	09:00		
				Datum:	2023-01-05		
Anmärkning							
Toppfyllt, sjunker sakta

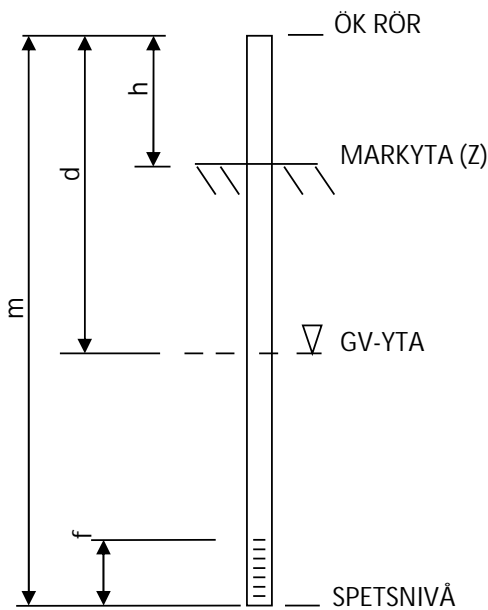
<b>Markyta nivå</b>	<b>z=</b>	<b>13,65</b>
<b>Toppnivå (ök rör nivå)</b>	<b>=</b>	<b>14,65</b>
<b>Total rörlängd</b>	<b>m=</b>	<b>4,50</b>
<b>Rörlängd ovan mark</b>	<b>h=</b>	<b>1,00</b>
<b>Spetsnivå</b>	<b>=</b>	<b>10,15</b>
<b>Rörtyp (Rö, Rf)</b>		<b>Rf</b>
<b>Rörmaterial</b>		<b>Stål</b>
<b>Diameter</b>		<b>1"</b>
<b>Filtertyp</b>		<b>Filterduk</b>
<b>Filterlängd</b>	<b>f=</b>	<b>0,5 m</b>
<b>Tätning</b>		<b>Bentonit</b>
<b>Lock, dexel</b>		<b>Lock med lås</b>

<b>Anmärkning vid installation</b>					
F-Kontroll: 1 min - 0,5 m, 5 min - 0,95, 10 min - 1,1 m					
<b>Avläsningar</b>					
Datum [YYYY-MM-DD]	Djup under ök rör. <b>d=</b>	Grundvatten nivå	Djup under z	Anmärkning	Sign.
2023-08-31	torr	#####	#####		
2023-10-05	2,00	12,65	1,00		
2023-11-16	1,08	13,57	0,08		
2024-01-08	1,00	13,65	0,00	Fruset 1,0 m	HV
2024-02-20	1,05	13,60	0,05		TR
2024-03-08	1,05	13,60	0,05		TR
<b>Funktionskontroll</b>					
Djup under ök rör innan kontroll		Påfyllning till överkant rör och registrera vattennivåns avsänkning enligt nedan:			
Datum & klockslag		Djup under ök rör	Tid	Djup under ök rör	Tid
			1 min		30 min
Utfört av			3 min		60 min
			5 min		
			10 min

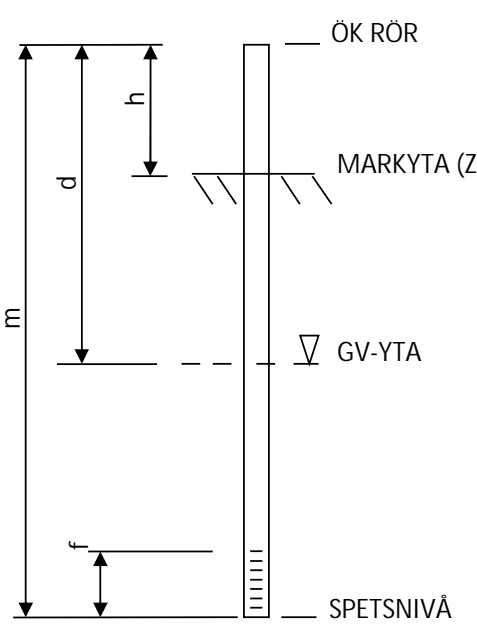
Uppdragsnr		Uppdragsnamn			
10360063		Torstäva, Karlskrona - Kompletterande GV-rör			
			Borrningsledare		Bitr. Borrningsledare
			Hugo Vidal		Simon Hallström
Punkt nr/namn		Sektion	Sida	Ref.linje	Installationsdatum & klockslag
23W20					2023-08-31/09:00

Markyta nivå		z= 10,15
			Toppnivå (ök rör nivå)		= 11,43
			Total rörlängd		m= 5,50
			Rörlängd ovan mark		h= 1,28
			Spetsnivå		= 5,93
			Rörtyp (Rö, Rf)		Rf
			Rörmaterial		Stål
			Diameter		1"
			Filtertyp		Filterduk
			Filterlängd		f= 0,5 m
			Tätning		Bentonit
			Lock, dexel		Lock med lås
Anmärkning vid installation					
F-Kontroll: 1 min - 2,32m, 3 min - 1,0 m, 5 min - 1,15 m, 10 min - 1,7 m					
Avläsningar					
Datum [YYYY-MM-DD]	Djup under ök rör. d=	Grundvatten nivå	Djup under z	Anmärkning	Sign.
2023-08-31	torr	#####	#####		
2023-10-05	3,27	8,16	1,99		
2023-11-16	1,40	10,03	0,12		
2024-01-08	1,64	9,79	0,36		HV

2024-02-20	1,49	9,94	0,21		TR
2024-03-08	1,55	9,88	0,27		TR
Funktionskontroll					
Djup under ök rör innan kontroll		Påfyllning till överkant rör och registrera vattennivåns avsänkning enligt nedan:			
Datum & klockslag		Djup under ök rör	Tid	Djup under ök rör	Tid
			1 min		30 min
Utfört av			3 min		60 min
			5 min		
			10 min
