Rapport

Luftanalyser av inomhusmiljö i byggnad på
fastigheten Sparre 3

RegNo 556767-9849
Kv Sparre 3 - Utredningsuppdrag
för detaljplan

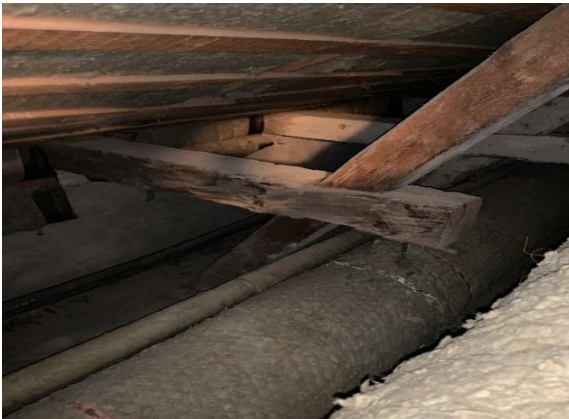
Inför utsättningen av luftpumpar för samtliga luftanalyser utfördes en okulär kontroll med subjektiv luktbedömning. Detta gjordes för att kunna placera ut luftpumpar på strategiskt utvalda områden. Våningsplanet som benämns som plan 4 är byggnadens högsta plan. På detta plan noterades äldre takstolar i kattvindsutrymmet, se Figur 2. En svagt avvikande lukt noterades från detta utrymme, subjektivt träskyddsmedel (någon form av stenkolstjära).

Figur 2. Takstolar på vindsvåning (plan 4). (Sweco, 2024)

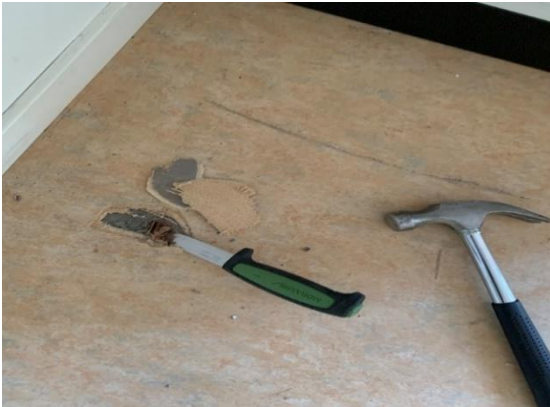
I övrigt noterades ett flertal områden där mattor har limmats ovanpå redan befintliga mattor (linoleum- eller plastmatta), se Figur 3. Det föreligger en risk att limfukten mellan två täta skikt inte kan absorberas och i stället bryter ner limmets sammansättning.

Figur 3. Dubbla lager ytskikt (linoleummatta på plastmatta). (Sweco, 2024)
